Rapport de mission de repérage des matériaux et produits contenant de l'amiante avant réalisation de travaux

17 AVENUE DU MARECHAL JUIN

77000 MELUN

RAPPORT N° :	62LAH1202	Laboratoire d'Analyses :	ITGA
Repérage réalisé le :	25/10/2018	Adresse laboratoire :	3 RUE ARMAND HERPIN LACROIX - CS 46537 35065 RENNES CEDEX
Accompagnateur :		Numéro d'accréditation :	1-5967
Par :	Aurélien JAGER	Organisme d'assurance professionnelle :	AXA France
N° certificat :	CPDI4311	Adresse assurance :	313 Terrasses de l'Arche 92727 NANTERRE CEDEX
Date d'obtention :	21/03/2017	N° de contrat d'assurance :	10063271004
Organisme certificateur	I.CERT PARC EDONIA - BAT G - RUE DE LA TERRE VICTORIA - 35760 SAINT GREGOIRE	Date de validité :	31/12/2018

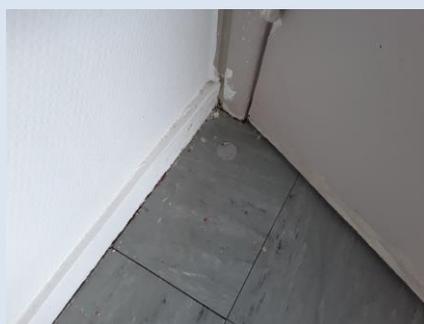
PRELEVEMENT : 62LAH1202P001			
NOM DU CLIENT	NUMERO DU DOSSIER		PIECE OU LOCAL
OPH77	62LAH1202 25/10/2018		Séjour
ELEMENT	DESCRIPTIF DU LABORATOIRE	DATE DE PRELEVEMENT	NOM DE L'OPERATEUR
Dalle de sol	Revêtement souple gris + colle polymère jaune non séparable + ragréage gris + peinture non séparable	25/10/2018	JAGER Aurélien
LOCALISATION		RESULTAT	
Sol		Amiante non détecté

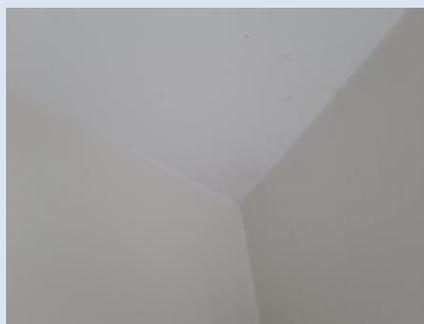
PRELEVEMENT : 62LAH1202P002			
NOM DU CLIENT	NUMERO DU DOSSIER		PIECE OU LOCAL
OPH77	62LAH1202 25/10/2018		Entrée
ELEMENT	DESCRIPTIF DU LABORATOIRE	DATE DE PRELEVEMENT	NOM DE L'OPERATEUR
Enduit / Peinture béton	Enduit plâtreux beige en vrac + peintures multiples non séparable	25/10/2018	JAGER Aurélien
LOCALISATION		RESULTAT	
Plafond		Amiante non détecté

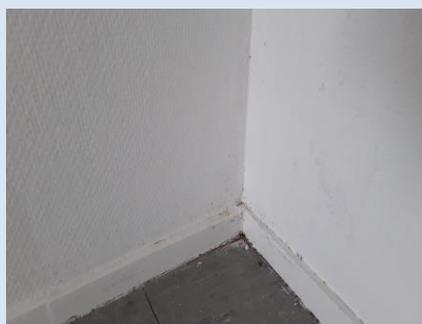
PIECE	ETAGE	ELEMENTS	DESCRIPTIF LABORATOIRE	Echantillon	REPERAGE	ETAT	RESULTAT	METHODE
Séjour		Enduit / Peinture plaque de plâtre	Enduit plâtreux beige en vrac + peinture non séparable	62LAH1202P003	Mur B	BON ETAT	Amiante détecté (Chrysotile)

PRELEVEMENT : 62LAH1202P003			
NOM DU CLIENT	NUMERO DU DOSSIER	PIECE OU LOCAL	
OPH77	62LAH1202 25/10/2018	Séjour	
ELEMENT	DESCRIPTIF DU LABORATOIRE	DATE DE PRELEVEMENT	NOM DE L'OPERATEUR
Enduit / Peinture plaque de plâtre	Enduit plâtreux beige en vrac + peinture non séparable	25/10/2018	JAGER Aurélien
LOCALISATION		RESULTAT	
Mur B		Amiante détecté (Chrysotile)	
EMPLACEMENT

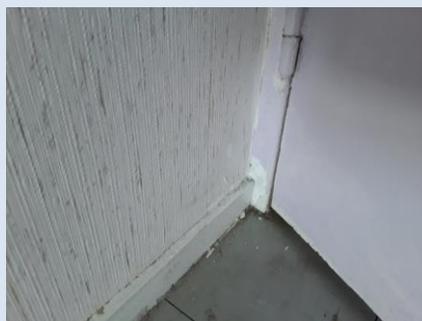
PRELEVEMENT : 62LAH1202P004			
NOM DU CLIENT	NUMERO DU DOSSIER	PIECE OU LOCAL	
OPH77	62LAH1202 25/10/2018	Chambre 1	
ELEMENT	DESCRIPTIF DU LABORATOIRE	DATE DE PRELEVEMENT	NOM DE L'OPERATEUR
Enduit / Peinture béton	Enduit plâtreux blanc en vrac + peinture non séparable	25/10/2018	JAGER Aurélien
LOCALISATION		RESULTAT	
Mur E		Amiante non détecté	
EMPLACEMENT

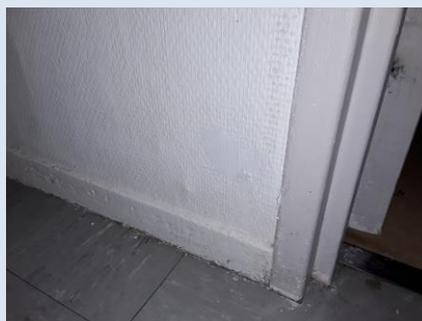
PRELEVEMENT : 62LAH1202P005			
NOM DU CLIENT	NUMERO DU DOSSIER	PIECE OU LOCAL	
OPH77	62LAH1202 25/10/2018	Entrée	
ELEMENT	DESCRIPTIF DU LABORATOIRE	DATE DE PRELEVEMENT	NOM DE L'OPERATEUR
Enduit / Peinture plaque de plâtre	Enduit plâtreux blanc en vrac + matériau gris en faible quantité non séparable + peinture non séparable	25/10/2018	JAGER Aurélien
LOCALISATION		RESULTAT	
Mur A		Amiante non détecté

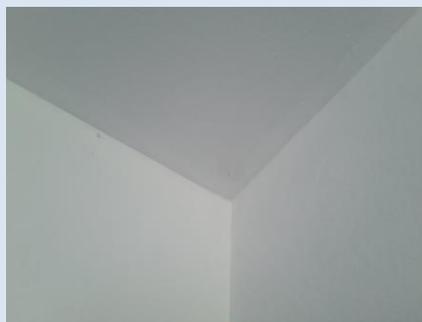
PRELEVEMENT : 62LAH1202P006			
NOM DU CLIENT	NUMERO DU DOSSIER	PIECE OU LOCAL	
OPH77	62LAH1202 25/10/2018	Cuisine	
ELEMENT	DESCRIPTIF DU LABORATOIRE	DATE DE PRELEVEMENT	NOM DE L'OPERATEUR
Enduit / Peinture béton	Enduit plâtreux blanc en vrac + matériau gris en faible quantité non séparable + peintures multiples non séparable	25/10/2018	JAGER Aurélien
LOCALISATION		RESULTAT	
Plafond		Amiante non détecté

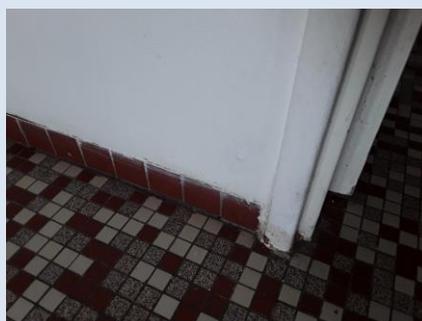
PRELEVEMENT : 62LAH1202P007			
NOM DU CLIENT	NUMERO DU DOSSIER	PIECE OU LOCAL	
OPH77	62LAH1202 25/10/2018	Cuisine	
ELEMENT	DESCRIPTIF DU LABORATOIRE	DATE DE PRELEVEMENT	NOM DE L'OPERATEUR
Enduit / Peinture plaque de plâtre	Enduit plâtreux blanc en vrac + peinture non séparable	25/10/2018	JAGER Aurélien
LOCALISATION		RESULTAT	
Mur C		Amiante non détecté

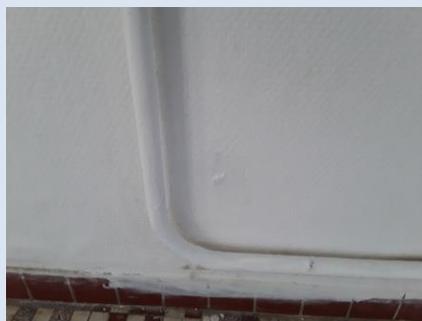
PRELEVEMENT : 62LAH1202P008			
NOM DU CLIENT	NUMERO DU DOSSIER	PIECE OU LOCAL	
OPH77	62LAH1202 25/10/2018	Cuisine	
ELEMENT	DESCRIPTIF DU LABORATOIRE	DATE DE PRELEVEMENT	NOM DE L'OPERATEUR
Enduit / Peinture béton	Enduit plâtreux blanc en vrac + matériau gris en faible quantité non séparable + peinture non séparable	25/10/2018	JAGER Aurélien
LOCALISATION		RESULTAT	
Mur B		Amiante non détecté
