## Rapport de mission de repérage des matériaux et produits contenant de l'amiante avant réalisation de travaux

17 AVENUE DU MARECHAL JUIN-APT 1404

Rapport N° : 62LAH1404      28/09/2017  
Date d'édition : 10/10/2017

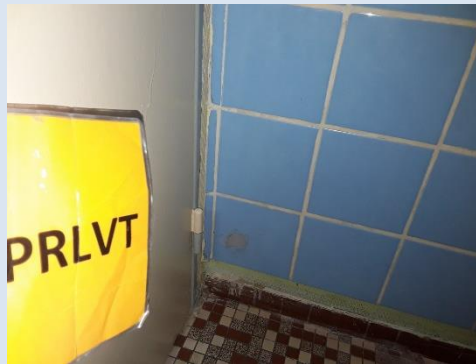
PRELEVEMENT : 62LAH1404P005			
NOM DU CLIENT	NUMERO DU DOSSIER		PIECE OU LOCAL
OPH77	62LAH1404 28/09/2017		WC
ELEMENT	DESCRIPTIF DU LABORATOIRE	DATE DE PRELEVEMENT	NOM DE L'OPERATEUR
Faïence 2	Colle grise + couche plâtreuse blanche non séparable + toile fibreuse blanche non séparable + peintures multiples non séparable + carrelage	28/09/2017	ZENI Robin
LOCALISATION		RESULTAT	
Mur A		Amiante non détecté

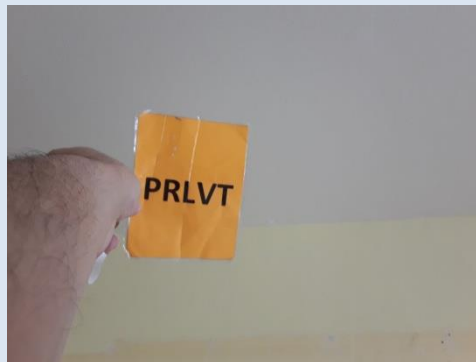
PRELEVEMENT : 62LAH1404P007			
NOM DU CLIENT	NUMERO DU DOSSIER		PIECE OU LOCAL
OPH77	62LAH1404 28/09/2017		Cuisine
ELEMENT	DESCRIPTIF DU LABORATOIRE	DATE DE PRELEVEMENT	NOM DE L'OPERATEUR
Enduit béton	Enduit plâtreux blanc + peintures multiples non séparable	28/09/2017	ZENI Robin
LOCALISATION		RESULTAT	
Plafonds		Amiante non détecté	
EMPLACEMENT

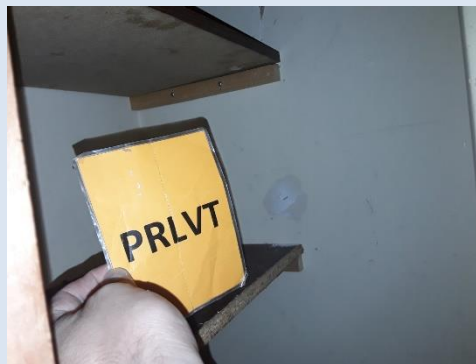
PRELEVEMENT : 62LAH1404P008			
NOM DU CLIENT	NUMERO DU DOSSIER		PIECE OU LOCAL
OPH77	62LAH1404 28/09/2017		Placard 3
ELEMENT	DESCRIPTIF DU LABORATOIRE	DATE DE PRELEVEMENT	NOM DE L'OPERATEUR
Enduit / Peinture plaque de plâtre	Enduit plâtreux blanc en vrac + carton non séparable + peinture non séparable	28/09/2017	ZENI Robin
LOCALISATION		RESULTAT	
Mur C		Amiante non détecté	
EMPLACEMENT

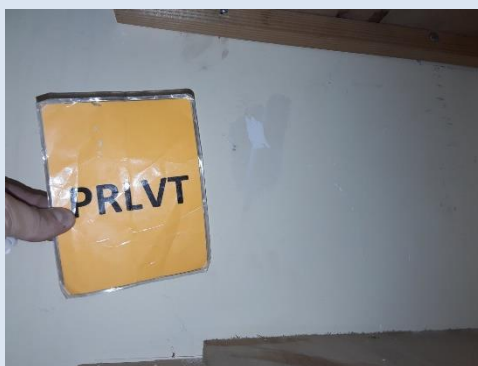
PRELEVEMENT : 62LAH1404P009			
NOM DU CLIENT	NUMERO DU DOSSIER		PIECE OU LOCAL
OPH77	62LAH1404 28/09/2017		Placard 3
ELEMENT	DESCRIPTIF DU LABORATOIRE	DATE DE PRELEVEMENT	NOM DE L'OPERATEUR
Enduit béton	Enduit plâtreux blanc en vrac + peinture non séparable	28/09/2017	ZENI Robin
LOCALISATION		RESULTAT	
Mur A		Amiante non détecté

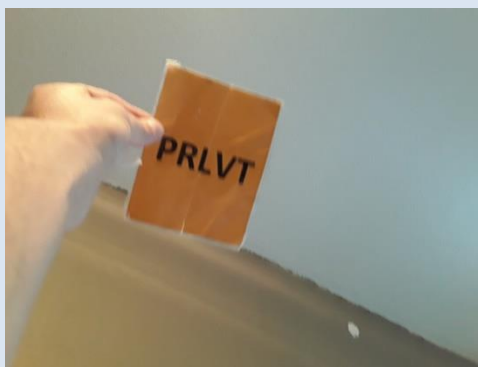
PIECE	ETAGE	ELEMENTS	N° Echantillon	REPERAGE	ETAT	RESULTAT	METHODE
Entrée		Enduit béton	62LAH1404P010	Plafonds	BON ETAT	Présence de fibres d'amiante (*)	Z S O
Placard 3		Enduit béton	62LAH1404P010	Plafonds	BON ETAT	Présence de fibres d'amiante (*)	Z S O
Dégagement		Enduit béton	62LAH1404P010	Plafonds	BON ETAT	Présence de fibres d'amiante (*)	Z S O
Placard 1		Enduit béton	62LAH1404P010	Plafonds	BON ETAT	Présence de fibres d'amiante (*)	Z S O
Chambre 1		Enduit béton	62LAH1404P010	Plafonds	BON ETAT	Présence de fibres d'amiante (*)	Z S O
Placard 2		Enduit béton	62LAH1404P010	Plafonds	BON ETAT	Présence de fibres	Z S O

PRELEVEMENT : 62LAH1404P010			
NOM DU CLIENT	NUMERO DU DOSSIER		PIECE OU LOCAL
OPH77	62LAH1404 28/09/2017		Entrée
ELEMENT	DESCRIPTIF DU LABORATOIRE	DATE DE PRELEVEMENT	NOM DE L'OPERATEUR
Enduit béton	Enduit plâtreux blanc + peinture non séparable	28/09/2017	ZENI Robin
LOCALISATION		RESULTAT	
Plafonds		Présence de fibres d'amiante (*)

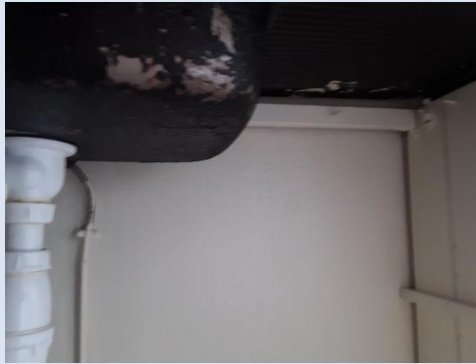
PIECE	ETAGE	ELEMENTS	N° Echantillon	REPERAGE	ETAT	RESULTAT
Entrée		Enduit béton	62LAH1404P010	Plafonds	BON ETAT	Présence de fibres d'amiante (*)
Cuisine		Revêtement bitumineux	62LAH1404P011	Sous évier	BON ETAT	Amiante détecté (Chrysotile)

PRELEVEMENT : 62LAH1404P011			
NOM DU CLIENT	NUMERO DU DOSSIER		PIECE OU LOCAL
OPH77	62LAH1404 28/09/2017		Cuisine
ELEMENT	DESCRIPTIF DU LABORATOIRE	DATE DE PRELEVEMENT	NOM DE L'OPERATEUR
Revêtement bitumineux	Matériau bitumineux noir	28/09/2017	ZENI Robin
LOCALISATION		RESULTAT	
Sous évier		Amiante détecté (Chrysotile)
