Rapport de mission de repérage des matériaux et produits contenant de l'amiante avant réalisation de travaux

17 AVENUE DU MARECHAL JUIN LGT 4

77000 MELUN

RAPPORT N° :	62LAH1604	Laboratoire d'Analyses :	ITGA
Repérage réalisé le :	25/01/2018	Adresse laboratoire :	3 RUE ARMAND HERPIN LACROIX - CS 46537 35065 RENNES CEDEX
Accompagnateur :		Numéro d'accréditation :	1-5967
Par :	Olivier GUERIN	Organisme d'assurance professionnelle :	ALLIANZ
N° certificat :	17-881	Adresse assurance :	Direction Opérations Entreprises 5C Esplanade Charles de Gaulle 33081 BORDEAUX CEDEX
Date d'obtention :	17/02/2017	N° de contrat d'assurance :	55832566
Organisme certificateur	ABCIDIA Certification 4 route de la Noue - 91190 GIF-SUR-YVETTE	Date de validité :	31/12/2018

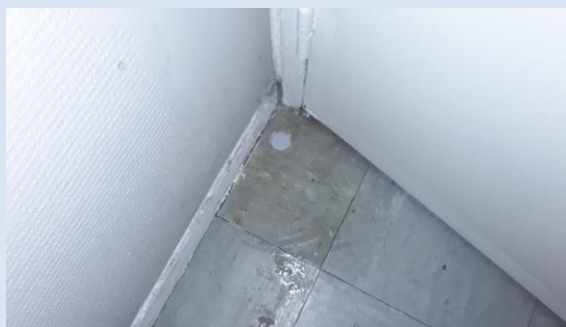
PRELEVEMENT : 62LAH1604P001			
NOM DU CLIENT	NUMERO DU DOSSIER		PIECE OU LOCAL
OPH77	62LAH1604 25/01/2018		Séjour
ELEMENT	DESCRIPTIF DU LABORATOIRE	DATE DE PRELEVEMENT	NOM DE L'OPERATEUR
Dalle de sol	Revêtement cassant gris + colle polymère jaune non séparable + ragréage gris + sous couche de ragréage blanche non séparable	25/01/2018	GUERIN Olivier
LOCALISATION		RESULTAT	
Sol		Amiante non détecté

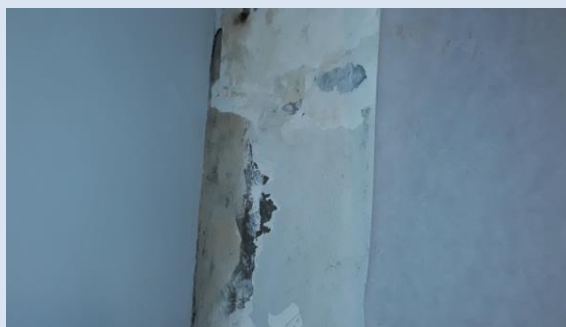
PRELEVEMENT : 62LAH1604P002			
NOM DU CLIENT	NUMERO DU DOSSIER		PIECE OU LOCAL
OPH77	62LAH1604 25/01/2018		Chambre 2
ELEMENT	DESCRIPTIF DU LABORATOIRE	DATE DE PRELEVEMENT	NOM DE L'OPERATEUR
Enduit / Peinture béton	Enduit plâtreux blanc en vrac + peinture non séparable	25/01/2018	GUERIN Olivier
LOCALISATION		RESULTAT	
Mur C		Amiante détecté (Chrysotile)

* Enduit plâtreux blanc en vrac + peinture non séparable	META	1	02/02/2018	Présence de fibres d'amiante / Chrysotile
Réf dossier client : 62LAH1604-01 - 17 AVENUE DU MARECHAL JUN LGT 4 77000 MELUN Réf échantillon client : 62LAH1604P003 / LOGEMENTS COLLECTIFS - - - / Chambre 2 Mur B Enduit Calicot				Réf échantillon ITGA : IT071801-60537 Description ITGA : Enduit plâtreux blanc en vrac / Peinture / Carton

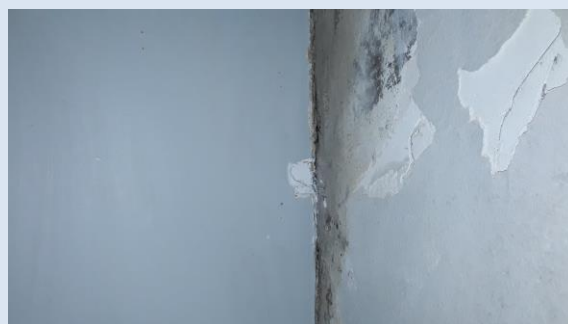
PRELEVEMENT : 62LAH1604P003

NOM DU CLIENT	NUMERO DU DOSSIER	PIECE OU LOCAL	
OPH77	62LAH1604 25/01/2018	Chambre 2	
ELEMENT	DESCRIPTIF DU LABORATOIRE	DATE DE PRELEVEMENT	NOM DE L'OPERATEUR
Enduit / Calicot	Enduit plâtreux blanc en vrac + peinture non séparable + carton non séparable	25/01/2018	GUERIN Olivier
LOCALISATION		RESULTAT	
Mur B		Amiante détecté (Chrysotile)

* Enduit plâtreux blanc en vrac + peinture non séparable + carton non séparable	META	2	03/02/2018	Présence de fibres d'amiante / Chrysotile

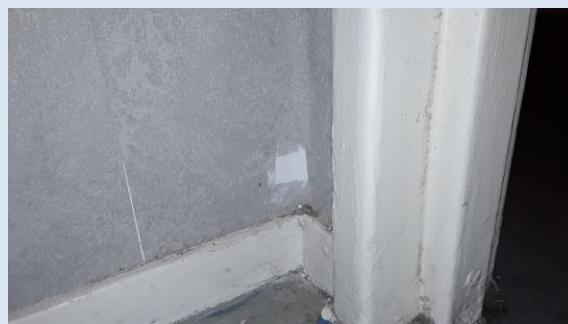
PRELEVEMENT : 62LAH1604P004

NOM DU CLIENT	NUMERO DU DOSSIER	PIECE OU LOCAL	
OPH77	62LAH1604 25/01/2018	Chambre 2	
ELEMENT	DESCRIPTIF DU LABORATOIRE	DATE DE PRELEVEMENT	NOM DE L'OPERATEUR
Enduit / Peinture	Enduit plâtreux blanc + carton non séparable + papier peint non séparable + peinture non séparable	25/01/2018	GUERIN Olivier
LOCALISATION		RESULTAT	
Mur E		Amiante détecté (Chrysotile)

Fraction analysée	Technique analytique	Nb de préparations	Date d'analyse	Résultat / Type d'amiante
Ref dossier client : 62LAH1604-01 - 17 AVENUE DU MARECHAL JUIN LGT 4 77000 MELUN Ref échantillon client : 62LAH1604P004 / LOGEMENTS COLLECTIFS - - - / Chambre 2 Mur E Enduit Peinture				Ref échantillon ITGA : IT071801-60538 Description ITGA : Enduit plâtreux blanc / Carton / Papier peint / Peinture
▶ Enduit plâtreux blanc + carton non séparable + papier peint non séparable + peinture non séparable	META	2	03/02/2018	Présence de fibres d'amiante / Chrysotile
Ref dossier client : 62LAH1604-01 - 17 AVENUE DU MARECHAL JUIN LGT 4 77000 MELUN Ref échantillon client : 62LAH1604P005 / LOGEMENTS COLLECTIFS - - - / Chambre 2 Plafond Enduit Peinture béton				Ref échantillon ITGA : IT071801-60539 Description ITGA : Enduit plâtreux blanc en vrac / Peinture
▶ Enduit plâtreux blanc en vrac + peinture non séparable	META	3	03/02/2018	Amiante non détecté / -

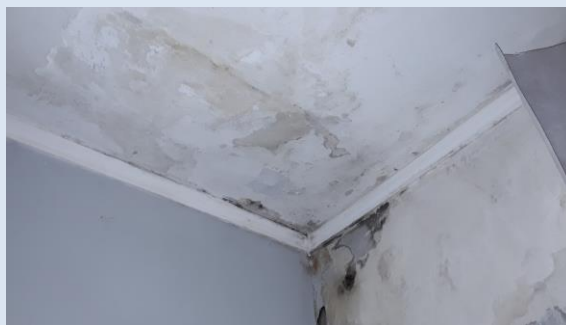
PRELEVEMENT : 62LAH1604P005			
NOM DU CLIENT	NUMERO DU DOSSIER	PIECE OU LOCAL	
OPH77	62LAH1604 25/01/2018	Chambre 2	
ELEMENT	DESCRIPTIF DU LABORATOIRE	DATE DE PRELEVEMENT	NOM DE L'OPERATEUR
Enduit / Peinture béton	Enduit plâtreux blanc en vrac + peinture non séparable	25/01/2018	GUERIN Olivier
LOCALISATION		RESULTAT	
Plafond		Amiante non détecté	
EMPLACEMENT
