Rapport de mission de repérage des matériaux et produits contenant de l'amiante avant réalisation de travaux

5 RUE CL. BERNARD

77000 MELUN

RAPPORT N° :	62LAI0102	Laboratoire d'Analyses :	ITGA
Repérage réalisé le :	11/06/2018	Adresse laboratoire :	3 RUE ARMAND HERPIN LACROIX - CS 46537 35065 RENNES CEDEX
Accompagnateur :		Numéro d'accréditation :	1-5967
Par :	Samuel DUBOS	Organisme d'assurance professionnelle :	AXA France
N° certificat :	CPDI 4697	Adresse assurance :	313 Terrasses de l'Arche 92727 NANTERRE CEDEX
Date d'obtention :	27/01/2018	N° de contrat d'assurance :	10063271004
Organisme certificateur	I.Cert Parc EDONIA - Bâtiment G - Rue de la Terre Victoria - 35760 SAINT GREGOIRE	Date de validité :	31/12/2018

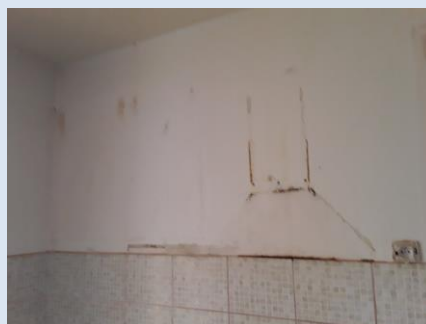
PRELEVEMENT : 62LAI0102P001			
NOM DU CLIENT	NUMERO DU DOSSIER		PIECE OU LOCAL
OPH77	62LAI0102 11/06/2018		Cuisine
ELEMENT	DESCRIPTIF DU LABORATOIRE	DATE DE PRELEVEMENT	NOM DE L'OPERATEUR
Enduit / Peinture béton	Enduit compact beige + peintures multiples avec poussières non séparable + toile non séparable	11/06/2018	DUBOS Samuel
LOCALISATION		RESULTAT	
Mur B		Amiante non détecté

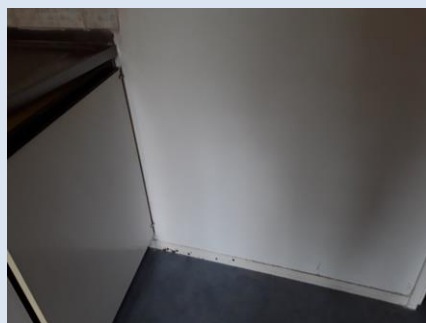
PRELEVEMENT : 62LAI0102P002			
NOM DU CLIENT	NUMERO DU DOSSIER		PIECE OU LOCAL
OPH77	62LAI0102 11/06/2018		Cuisine
ELEMENT	DESCRIPTIF DU LABORATOIRE	DATE DE PRELEVEMENT	NOM DE L'OPERATEUR
Enduit / Peinture	Enduit compact beige + peintures multiples non séparable + toile non séparable	11/06/2018	DUBOS Samuel
LOCALISATION		RESULTAT	
Mur C		Amiante non détecté

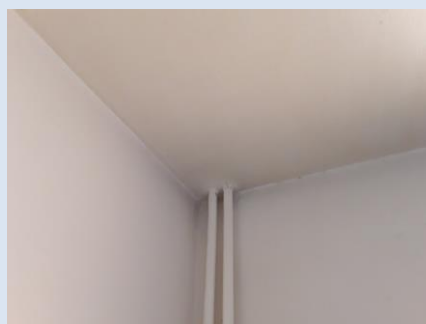
PRELEVEMENT : 62LAI0102P003

NOM DU CLIENT	NUMERO DU DOSSIER	PIECE OU LOCAL	
OPH77	62LAI0102 11/06/2018	Cuisine	
ELEMENT	DESCRIPTIF DU LABORATOIRE	DATE DE PRELEVEMENT	NOM DE L'OPERATEUR
Enduit / Peinture béton	Enduit beige en vrac + peintures multiples non séparable	11/06/2018	DUBOS Samuel
LOCALISATION		RESULTAT	
Plafond		Amiante non détecté

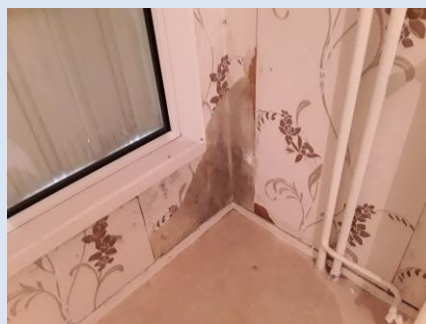
PRELEVEMENT : 62LAI0102P004

NOM DU CLIENT	NUMERO DU DOSSIER	PIECE OU LOCAL	
OPH77	62LAI0102 11/06/2018	Chambre 1	
ELEMENT	DESCRIPTIF DU LABORATOIRE	DATE DE PRELEVEMENT	NOM DE L'OPERATEUR
Enduit béton	Enduit beige en vrac + peinture non séparable + carton non séparable	11/06/2018	DUBOS Samuel
LOCALISATION		RESULTAT	
Mur B		Amiante non détecté

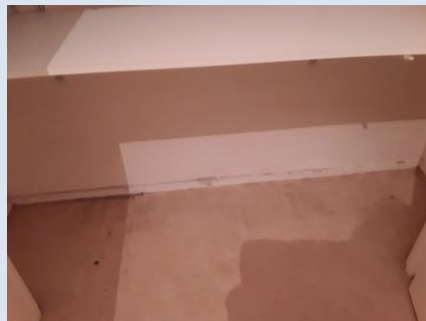
PRELEVEMENT : 62LAI0102P005			
NOM DU CLIENT	NUMERO DU DOSSIER	PIECE OU LOCAL	
OPH77	62LAI0102 11/06/2018	Couloir	
ELEMENT	DESCRIPTIF DU LABORATOIRE	DATE DE PRELEVEMENT	NOM DE L'OPERATEUR
Enduit	Enduit beige en vrac + peinture non séparable	11/06/2018	DUBOS Samuel
LOCALISATION		RESULTAT	
Mur B		Amiante non détecté

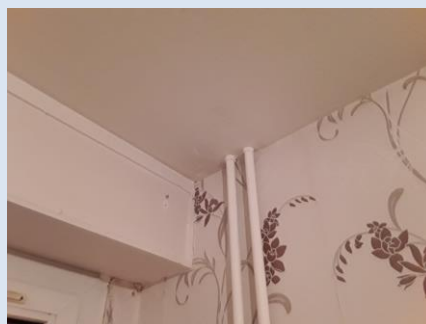
PRELEVEMENT : 62LAI0102P006			
NOM DU CLIENT	NUMERO DU DOSSIER	PIECE OU LOCAL	
OPH77	62LAI0102 11/06/2018	Chambre 1	
ELEMENT	DESCRIPTIF DU LABORATOIRE	DATE DE PRELEVEMENT	NOM DE L'OPERATEUR
Enduit / Peinture béton	Enduit beige en vrac + peinture non séparable	11/06/2018	DUBOS Samuel
LOCALISATION		RESULTAT	
Plafond		Amiante non détecté

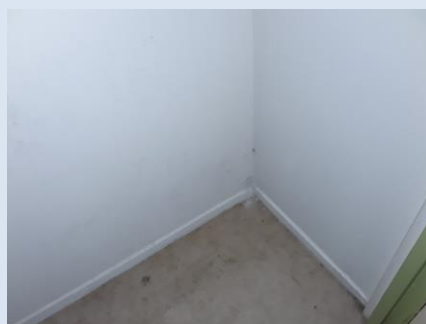
PIECE	ETAGE	ELEMENTS	DESCRIPTIF LABORATOIRE	Echantillon	REPERAGE	ETAT	RESULTAT
Placard		Calicot	Matériau plâtreux blanc + carton non séparable + peinture non séparable	62LAI0102P007	Mur B	BON ETAT	Amiante détecté (Chrysotile)

PRELEVEMENT : 62LAI0102P007			
NOM DU CLIENT	NUMERO DU DOSSIER	PIECE OU LOCAL	
OPH77	62LAI0102 11/06/2018	Placard	
ELEMENT	DESCRIPTIF DU LABORATOIRE	DATE DE PRELEVEMENT	NOM DE L'OPERATEUR
Calicot	Matériau plâtreux blanc + carton non séparable + peinture non séparable	11/06/2018	DUBOS Samuel
LOCALISATION		RESULTAT	
Mur B		Amiante détecté (Chrysotile)

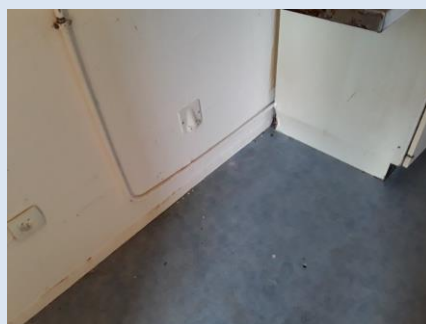
PRELEVEMENT : 62LAI0102P008			
NOM DU CLIENT	NUMERO DU DOSSIER	PIECE OU LOCAL	
OPH77	62LAI0102 11/06/2018	Cuisine	
ELEMENT	DESCRIPTIF DU LABORATOIRE	DATE DE PRELEVEMENT	NOM DE L'OPERATEUR
Revêtement souple	Revêtement souple beige + colle polymère jaune + peinture avec poussières non séparable + ragréage gris non séparable + colle grise + matériau compact rouge non séparable + carrelage	11/06/2018	DUBOS Samuel
LOCALISATION		RESULTAT	
Sol		Amiante non détecté
