## Rapport de mission de repérage des matériaux et produits contenant de l'amiante avant réalisation de travaux

5 RUE CLAUDE BERNARD

77000 MELUN

RAPPORT N° :	62LAI0302	Laboratoire d'Analyses :	ITGA
Repérage réalisé le :	04/04/2018	Adresse laboratoire :	3 RUE ARMAND HERPIN LACROIX - CS 46537 35065 RENNES CEDEX
Accompagnateur :		Numéro d'accréditation :	1-5967
Par :	Mickaël JULIEN	Organisme d'assurance professionnelle :	AXA France
N° certificat :	CPDI 4129	Adresse assurance :	313 Terrasses de l'Arche 92727 NANTERRE CEDEX
Date d'obtention :	01/01/2017	N° de contrat d'assurance :	10063271004
Organisme certificateur	I.CERT Parc Edonia - Bâtiment G - Rue de la Terre Victoria - 35760 SAINT-GREGOIRE	Date de validité :	31/12/2018

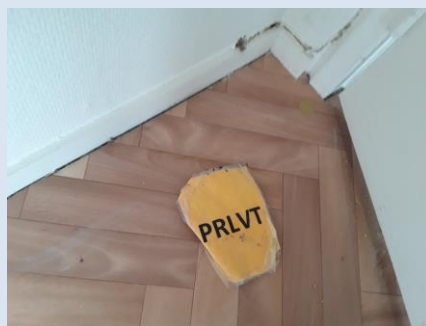
PRELEVEMENT : 62LAI0302P002			
NOM DU CLIENT	NUMERO DU DOSSIER	PIECE OU LOCAL	
OPH77	62LAI0302 04/04/2018	Chambre 2	
ELEMENT	DESCRIPTIF DU LABORATOIRE	DATE DE PRELEVEMENT	NOM DE L'OPERATEUR
Revêtement souple	Revêtement souple marron + colle polymère jaune non séparable + revêtement cassant gris + colle polymère non séparable + ragréage gris + sous couche de ragréage blanche non séparable + peinture en faible quantité non séparable	04/04/2018	JULIEN Mickaël
LOCALISATION		RESULTAT	
Sol		Amiante non détecté

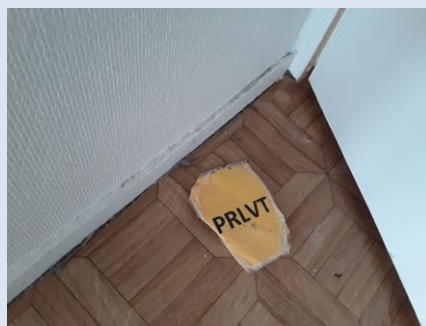
PRELEVEMENT : 62LAI0302P003			
NOM DU CLIENT	NUMERO DU DOSSIER	PIECE OU LOCAL	
OPH77	62LAI0302 04/04/2018	Dégagement	
ELEMENT	DESCRIPTIF DU LABORATOIRE	DATE DE PRELEVEMENT	NOM DE L'OPERATEUR
Revêtement souple	Revêtement souple marron + colle polymère jaune non séparable + revêtement souple beige + colle polymère jaune non séparable + ragréage gris + sous couche de ragréage blanche non séparable	04/04/2018	JULIEN Mickaël
LOCALISATION		RESULTAT	
Sol		Amiante non détecté

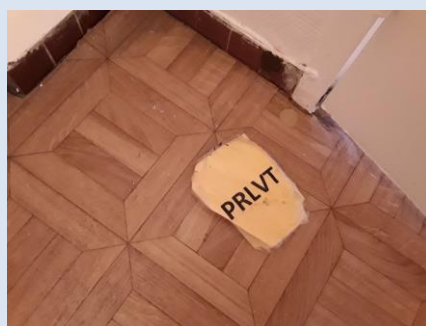
PRELEVEMENT : 62LAI0302P004			
NOM DU CLIENT	NUMERO DU DOSSIER	PIECE OU LOCAL	
OPH77	62LAI0302 04/04/2018	Salle de bains	
ELEMENT	DESCRIPTIF DU LABORATOIRE	DATE DE PRELEVEMENT	NOM DE L'OPERATEUR
Revêtement souple	Revêtement souple marron + colle polymère jaune non séparable + colle grise en faible quantité + joint cassant gris non séparable + carrelage + matériau rouge en vrac non séparable	04/04/2018	JULIEN Mickaël
LOCALISATION		RESULTAT	
Sol		Amiante non détecté

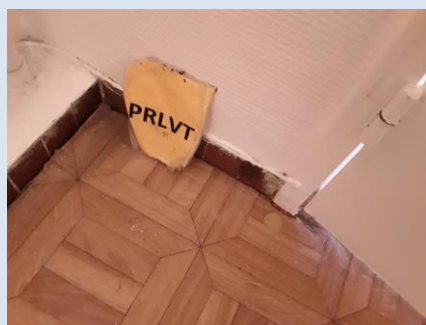
PRELEVEMENT : 62LAI0302P005			
NOM DU CLIENT	NUMERO DU DOSSIER	PIECE OU LOCAL	
OPH77	62LAI0302 04/04/2018	Salle de bains	
ELEMENT	DESCRIPTIF DU LABORATOIRE	DATE DE PRELEVEMENT	NOM DE L'OPERATEUR
Plinthes	Colle beige non séparable + matériau compact beige hétérogène + carrelage + peinture en faible quantité non séparable	04/04/2018	JULIEN Mickaël
LOCALISATION		RESULTAT	
Mur C		Amiante non détecté

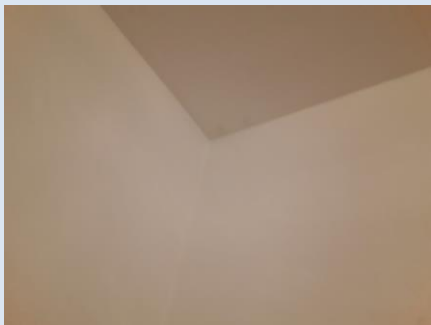
PRELEVEMENT : 62LAI0302P006			
NOM DU CLIENT	NUMERO DU DOSSIER	PIECE OU LOCAL	
OPH77	62LAI0302 04/04/2018	Salle de bains	
ELEMENT	DESCRIPTIF DU LABORATOIRE	DATE DE PRELEVEMENT	NOM DE L'OPERATEUR
Enduit béton	Enduit plâtreux blanc en vrac + peintures multiples non séparable	04/04/2018	JULIEN Mickaël
LOCALISATION		RESULTAT	
Plafond		Amiante non détecté

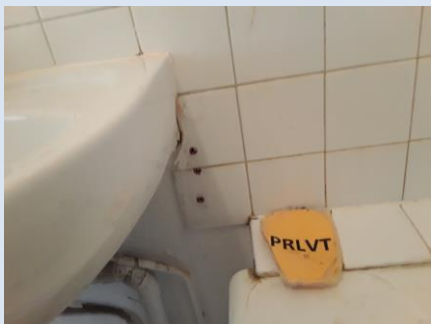
PRELEVEMENT : 62LAI0302P007			
NOM DU CLIENT	NUMERO DU DOSSIER	PIECE OU LOCAL	
OPH77	62LAI0302 04/04/2018	Salle de bains	
ELEMENT	DESCRIPTIF DU LABORATOIRE	DATE DE PRELEVEMENT	NOM DE L'OPERATEUR
Faïence 1	Colle beige non séparable + matériau compact beige hétérogène + matériau rouge non séparable + carrelage	04/04/2018	JULIEN Mickaël
LOCALISATION		RESULTAT	
Mur A		Amiante non détecté

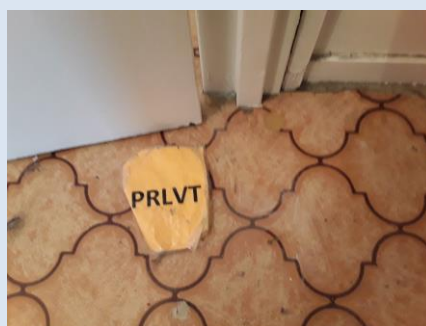
PRELEVEMENT : 62LAI0302P008			
NOM DU CLIENT	NUMERO DU DOSSIER	PIECE OU LOCAL	
OPH77	62LAI0302 04/04/2018	Placard 2	
ELEMENT	DESCRIPTIF DU LABORATOIRE	DATE DE PRELEVEMENT	NOM DE L'OPERATEUR
Revêtement souple	Revêtement souple marron + colle polymère jaune non séparable + revêtement cassant gris + colle polymère non séparable + ragréage gris + sous couche de ragréage blanche non séparable + matériau compact gris hétérogène	04/04/2018	JULIEN Mickaël
LOCALISATION		RESULTAT	
Sol		Amiante non détecté

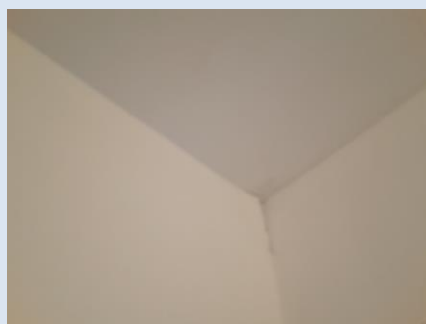
PRELEVEMENT : 62LAI0302P010			
NOM DU CLIENT	NUMERO DU DOSSIER	PIECE OU LOCAL	
OPH77	62LAI0302 04/04/2018	Entrée	
ELEMENT	DESCRIPTIF DU LABORATOIRE	DATE DE PRELEVEMENT	NOM DE L'OPERATEUR
Enduit béton	Enduit plâtreux blanc en vrac + peintures multiples non séparable	04/04/2018	JULIEN Mickaël
LOCALISATION		RESULTAT	
Plafond		Amiante non détecté

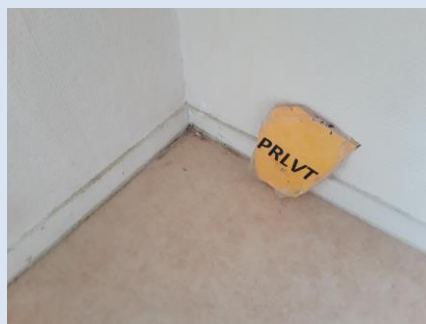
PRELEVEMENT : 62LAI0302P011			
NOM DU CLIENT	NUMERO DU DOSSIER	PIECE OU LOCAL	
OPH77	62LAI0302 04/04/2018	Séjour	
ELEMENT	DESCRIPTIF DU LABORATOIRE	DATE DE PRELEVEMENT	NOM DE L'OPERATEUR
Enduit plaque de plâtre	Enduit plâtreux blanc en vrac + toile fibreuse blanche non séparable + peinture non séparable	04/04/2018	JULIEN Mickaël
LOCALISATION		RESULTAT	
Mur B		Amiante détecté (Chrysotile)

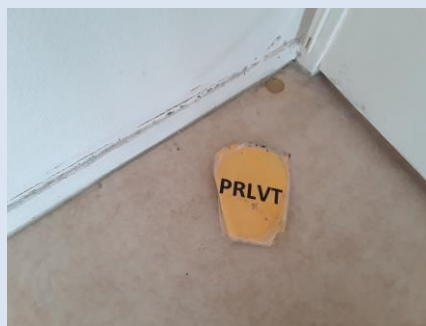
PRELEVEMENT : 62LAI0302P012			
NOM DU CLIENT	NUMERO DU DOSSIER	PIECE OU LOCAL	
OPH77	62LAI0302 04/04/2018	Séjour	
ELEMENT	DESCRIPTIF DU LABORATOIRE	DATE DE PRELEVEMENT	NOM DE L'OPERATEUR
Revêtement souple	Revêtement souple beige + colle polymère jaune non séparable + revêtement cassant gris + colle polymère jaune non séparable + ragréage gris + sous couche de ragréage blanche non séparable	04/04/2018	JULIEN Mickaël
LOCALISATION		RESULTAT	
Sol		Amiante non détecté

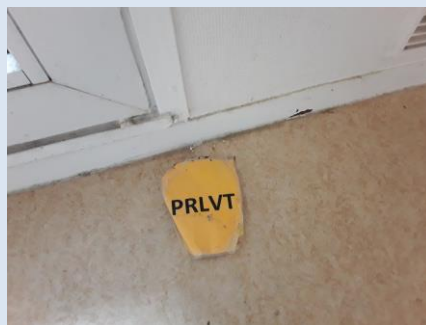
PRELEVEMENT : 62LAI0302P013			
NOM DU CLIENT	NUMERO DU DOSSIER	PIECE OU LOCAL	
OPH77	62LAI0302 04/04/2018	Cuisine	
ELEMENT	DESCRIPTIF DU LABORATOIRE	DATE DE PRELEVEMENT	NOM DE L'OPERATEUR
Enduit béton	Enduit plâtreux blanc en vrac + matériau gris en vrac non séparable + toile fibreuse blanche non séparable + peintures multiples non séparable	04/04/2018	JULIEN Mickaël
LOCALISATION		RESULTAT	
Mur A		Amiante non détecté

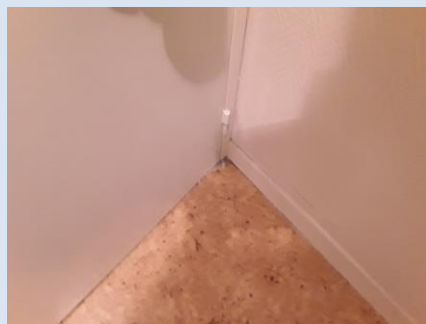
PRELEVEMENT : 62LAI0302P015			
NOM DU CLIENT	NUMERO DU DOSSIER	PIECE OU LOCAL	
OPH77	62LAI0302 04/04/2018	Cuisine	
ELEMENT	DESCRIPTIF DU LABORATOIRE	DATE DE PRELEVEMENT	NOM DE L'OPERATEUR
Revêtement souple	Revêtement souple beige + colle polymère jaune non séparable + colle grise en faible quantité non séparable + joint cassant gris + carrelage	04/04/2018	JULIEN Mickaël
LOCALISATION		RESULTAT	
Sol		Amiante non détecté
