## Rapport de mission de repérage des matériaux et produits contenant de l'amiante avant réalisation de travaux

BT 17136

5 RUE CL. BERNARD

RAPPORT N° :	<b>OPH77 62LAI0401</b>	Date d'émission du rapport :	09/08/2017
Le repérage a été réalisé le :	31/07/2017	Accompagnateur :	
Par :	Mickaël JULIEN	Laboratoire d'Analyses :	ITGA
N° certificat de qualification :	4129	Adresse laboratoire :	3 RUE ARMAND HERPIN LACROIX - CS 46537 35065 RENNES CEDEX
Date d'obtention :	01/01/2017	Numéro d'accréditation :	1-5967
Le présent rapport est établi par une personne dont les compétences sont certifiées par :	I.CERT PARC EDONIA - BAT G - RUE DE LA TERRE VICTORIA - 35760 SAINT GREGOIRE	Organisme d'assurance professionnelle :	ALLIANZ
		Adresse assurance :	Direction Opérations Entreprises 5C Esplanade Charles de Gaulle 33081 BORDEAUX CEDEX
		N° de contrat d'assurance :	55897385
		Date de validité :	31/12/2017

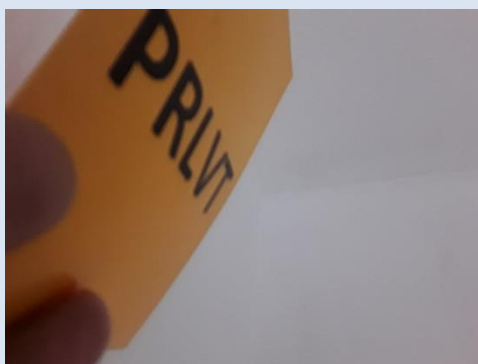
EMPLACEMENT

PRELEVEMENT : 62LAI0401P003		
NOM DU CLIENT	NUMERO DU DOSSIER	PIECE OU LOCAL
OPH77	62LAI0401 31/07/2017	Salle de bains
MATERIAU	DATE DE PRELEVEMENT	NOM DE L'OPERATEUR
Enduit plâtreux blanc en vrac non séparable + peinture non séparable	31/07/2017	JULIEN Mickaël
LOCALISATION		RESULTAT
Plafond		Amiante non détecté

Fraction Analysée	Technique analytique et date d'analyse	Résultat	Type d'amiante	Nb de préparations
▶ Enduit plâtreux blanc en vrac non séparable + peinture non séparable	META le 07/08/2017	Amiante non détecté	---	1
