Rapport de mission de repérage des matériaux et produits contenant de l'amiante avant réalisation de travaux

Norme NF X 46-020 V .2017

5 RUE CLAUDE BERNARD

RAPPORT N° :	62LAI0701	Laboratoire d'Analyses :	ITGA
Repérage réalisé le :	15/07/2019	Adresse laboratoire :	3 RUE ARMAND HERPIN LACROIX - CS 46537 35065 RENNES CEDEX
Accompagnateur :		Numéro d'accréditation :	1-5967
Par :	Tristan BRUNOT	Organisme d'assurance professionnelle :	AXA France
N° certificat :	CPDI 3541	Adresse assurance :	313 Terrasses de l'Arche 92727 NANTERRE CEDEX
Date d'obtention :	27/12/2017	N° de contrat d'assurance :	10158549604
Organisme certificateur	I.CERT PARC EDONIA - BAT G - RUE DE LA TERRE VICTORIA - 35760 SAINT GREGOIRE	Date de validité :	31/12/2019

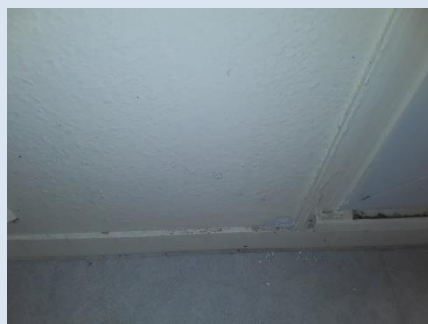
PRELEVEMENT : 62LAI0701P001			
NOM DU CLIENT	NUMERO DU DOSSIER		PIECE OU LOCAL
OPH77	62LAI0701 15/07/2019		Cuisine (NC)
ELEMENT	DESCRIPTIF DU LABORATOIRE	DATE DE PRELEVEMENT	NOM DE L'OPERATEUR
Enduit béton	Peintures multiples non séparable + enduit plâtreux blanc en vrac	15/07/2019	BRUNOT Tristan
LOCALISATION		RESULTAT	
Mur C		AmianteNonDetecte

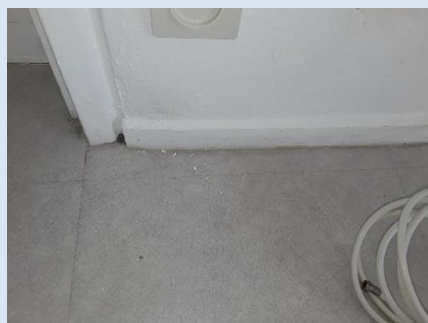
PRELEVEMENT : 62LAI0701P002			
NOM DU CLIENT	NUMERO DU DOSSIER		PIECE OU LOCAL
OPH77	62LAI0701 15/07/2019		Chambre 1 (NC)
ELEMENT	DESCRIPTIF DU LABORATOIRE	DATE DE PRELEVEMENT	NOM DE L'OPERATEUR
Enduit béton	Peinture non séparable + enduit plâtreux blanc en vrac	15/07/2019	BRUNOT Tristan
LOCALISATION		RESULTAT	
Mur A		AmianteNonDetecte

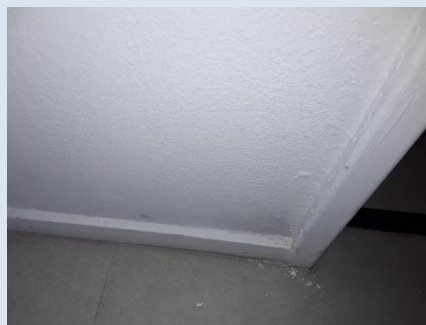
PRELEVEMENT : 62LAI0701P003			
NOM DU CLIENT	NUMERO DU DOSSIER		PIECE OU LOCAL
OPH77	62LAI0701 15/07/2019		Entrée (NC)
ELEMENT	DESCRIPTIF DU LABORATOIRE	DATE DE PRELEVEMENT	NOM DE L'OPERATEUR
Enduit	Peinture non séparable + enduit plâtreux blanc en vrac	15/07/2019	BRUNOT Tristan
LOCALISATION		RESULTAT	
Mur C		AmianteNonDetecte

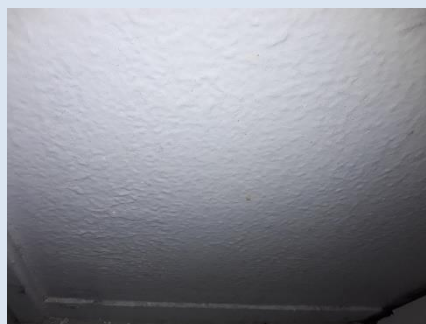
PRELEVEMENT : 62LAI0701P004			
NOM DU CLIENT	NUMERO DU DOSSIER		PIECE OU LOCAL
OPH77	62LAI0701 15/07/2019		Salle de bains (NC)
ELEMENT	DESCRIPTIF DU LABORATOIRE	DATE DE PRELEVEMENT	NOM DE L'OPERATEUR
Enduit	Peintures multiples non séparable + enduit plâtreux blanc en vrac non séparable	15/07/2019	BRUNOT Tristan
LOCALISATION		RESULTAT	
Mur D		AmianteNonDetecte

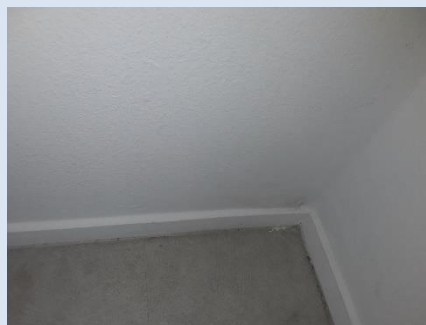
PIECE	ETAGE	ELEMENTS	DESCRIPTIF LABORATOIRE	REPERAGE	Echantillon	METHODE	ETAT	RESULTAT
Couloir	Rez de chaussée	Enduit plaque de plâtre	Peinture non séparable + enduit plâtreux blanc en vrac	Mur B	62LAI0701P005	ZPSO	BON ETAT	Amiante détecté (Chrysotile)
Couloir	Rez de chaussée	Enduit plaque de plâtre	Peinture non séparable + enduit plâtreux blanc en vrac	Mur C	62LAI0701P005	ZPSO	BON ETAT	Amiante détecté (Chrysotile)
Couloir	Rez de chaussée	Enduit plaque de plâtre	Peinture non séparable + enduit plâtreux blanc en vrac	Mur D	62LAI0701P005	ZPSO	BON ETAT	Amiante détecté (Chrysotile)
Couloir	Rez de chaussée	Enduit plaque de plâtre	Peinture non séparable + enduit plâtreux blanc en vrac	Mur F	62LAI0701P005	ZPSO	BON ETAT	Amiante détecté (Chrysotile)

PRELEVEMENT : 62LAI0701P005			
NOM DU CLIENT	NUMERO DU DOSSIER		PIECE OU LOCAL
OPH77	62LAI0701 15/07/2019		Chambre 2 (NC)
ELEMENT	DESCRIPTIF DU LABORATOIRE	DATE DE PRELEVEMENT	NOM DE L'OPERATEUR
Enduit plaque de plâtre	Peinture non séparable + enduit plâtreux blanc en vrac	15/07/2019	BRUNOT Tristan
LOCALISATION		RESULTAT	
Mur F		Amiante Detecté	
EMPLACEMENT

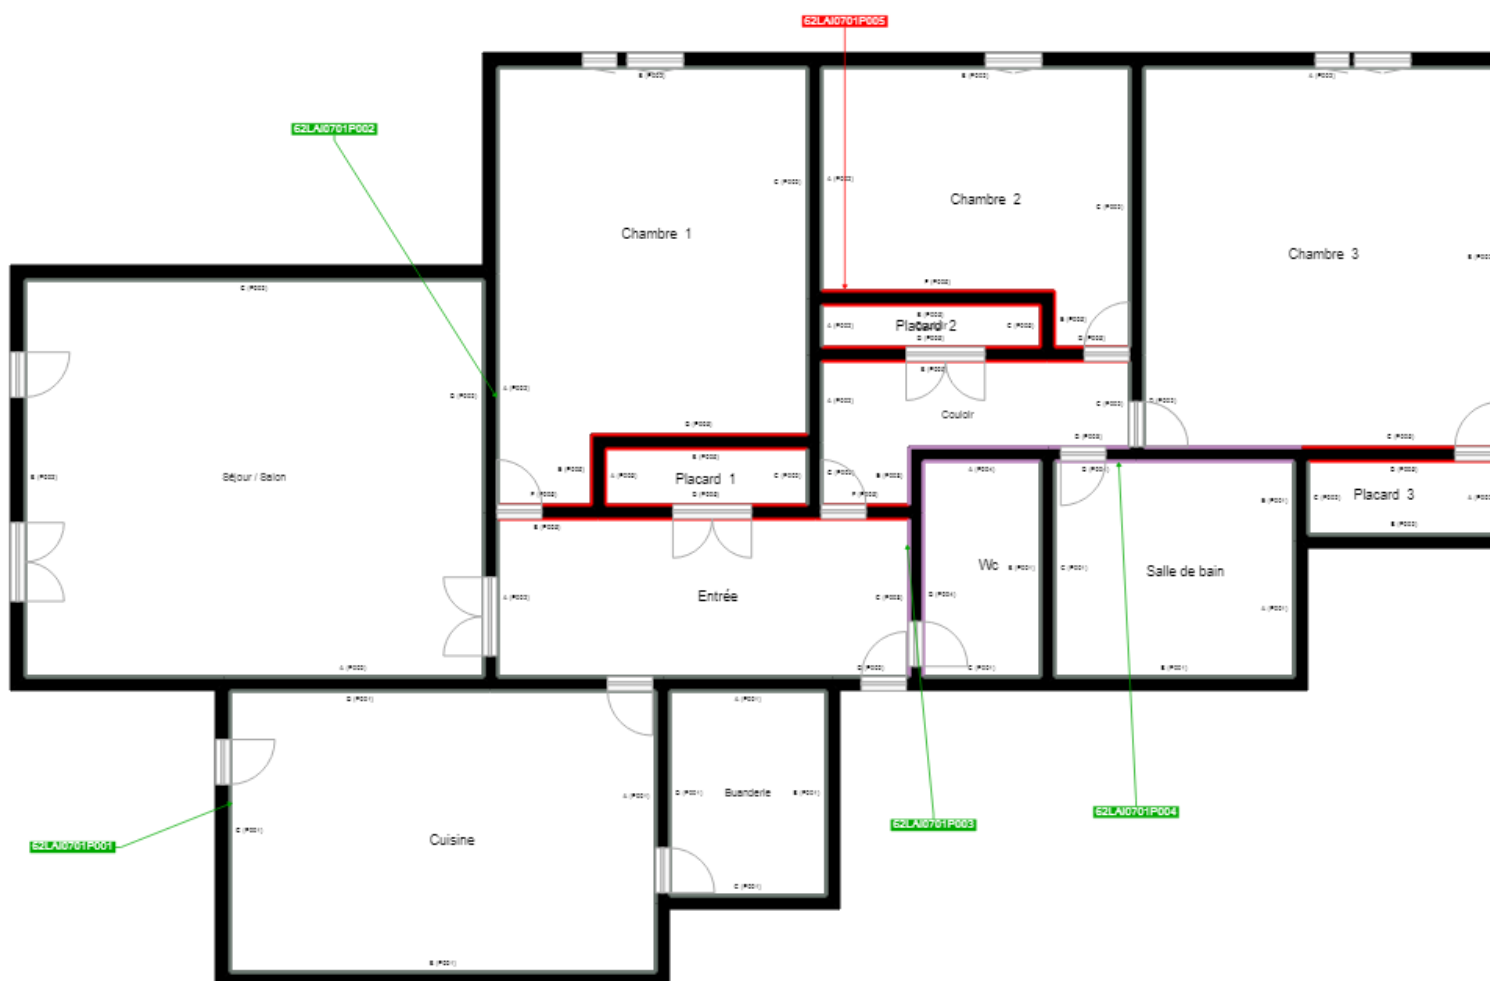
PLANCHE DE REPÉRAGE	Zone : Rez de chaussée	Vue de dessus
Auteur : BRUNIOT Tristan	Bien : 62LAI0701 - 5 RUE CLAUDE BERNARD 77000 MELUN	Chaque support/équipement identifié a fait l'objet d'un sondage par le technicien
