Rapport de mission de repérage des matériaux et produits contenant de l'amiante avant réalisation de travaux

5 RUE CL BERNARD

77000 MEULUN

RAPPORT N° :	62LAI0702	Laboratoire d'Analyses :	ITGA
Repérage réalisé le :	07/05/2019	Adresse laboratoire :	3 RUE ARMAND HERPIN LACROIX - CS 46537 35065 RENNES CEDEX
Accompagnateur :		Numéro d'accréditation :	1-5967
Par :	Frédéric RAUH	Organisme d'assurance professionnelle :	AXA France
N° certificat :	8053284	Adresse assurance :	313 Terrasses de l'Arche 92727 NANTERRE CEDEX
Date d'obtention :	12/06/2017	N° de contrat d'assurance :	10158549604
Organisme certificateur	60 avenue du Général de Gaulle - Immeuble le Guillaumet - 92046 PARIS LA DEFENSE	Date de validité :	31/12/2019

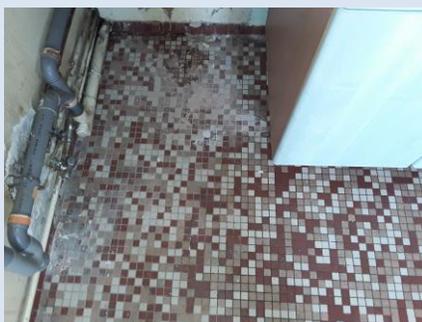
PRELEVEMENT : 62LAI0702P001			
NOM DU CLIENT	NUMERO DU DOSSIER	PIECE OU LOCAL	
OPH77	62LAI0702 07/05/2019	Cuisine (RC)	
ELEMENT	DESCRIPTIF DU LABORATOIRE	DATE DE PRELEVEMENT	NOM DE L'OPERATEUR
Colle	Colle grise + joint cassant gris non séparable	07/05/2019	RAUH Frédéric
LOCALISATION		RESULTAT	
Sol		Fr1:Amiante non détecté

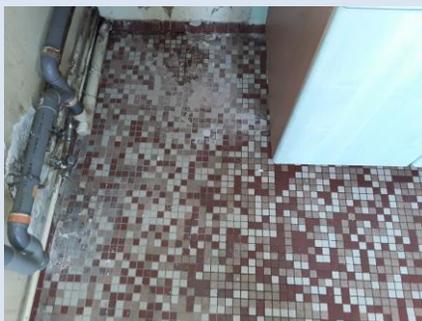
PRELEVEMENT : 62LAI0702P001			
NOM DU CLIENT	NUMERO DU DOSSIER	PIECE OU LOCAL	
OPH77	62LAI0702 07/05/2019	Cuisine (RC)	
ELEMENT	DESCRIPTIF DU LABORATOIRE	DATE DE PRELEVEMENT	NOM DE L'OPERATEUR
Colle	Carrelage rouge + carrelage	07/05/2019	RAUH Frédéric
LOCALISATION		RESULTAT	
Sol		Fr2:Amiante non détecté

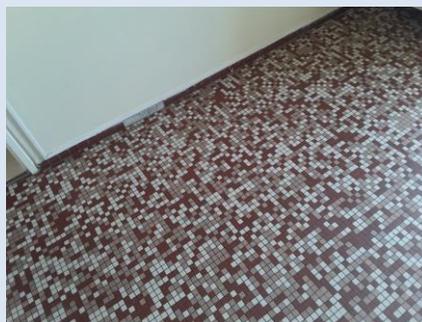
PRELEVEMENT : 62LAI0702P002			
NOM DU CLIENT	NUMERO DU DOSSIER	PIECE OU LOCAL	
OPH77	62LAI0702 07/05/2019	Cuisine (RC)	
ELEMENT	DESCRIPTIF DU LABORATOIRE	DATE DE PRELEVEMENT	NOM DE L'OPERATEUR
Colle plinthe	Colle grise en faible quantité + matériau blanc non séparable	07/05/2019	RAUH Frédéric
LOCALISATION		RESULTAT	
Mur A		Fr1:Amiante non détecté

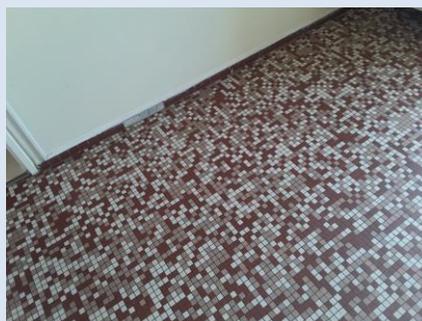
PRELEVEMENT : 62LAI0702P002			
NOM DU CLIENT	NUMERO DU DOSSIER	PIECE OU LOCAL	
OPH77	62LAI0702 07/05/2019	Cuisine (RC)	
ELEMENT	DESCRIPTIF DU LABORATOIRE	DATE DE PRELEVEMENT	NOM DE L'OPERATEUR
Colle plinthe	Carrelage	07/05/2019	RAUH Frédéric
LOCALISATION		RESULTAT	
Mur A		Fr2:Amiante non détecté

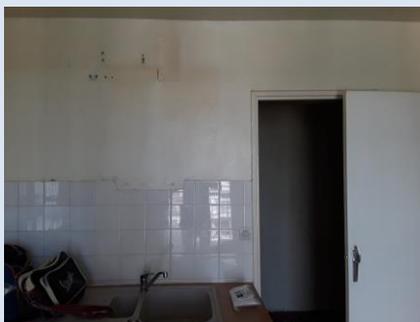
PRELEVEMENT : 62LAI0702P003			
NOM DU CLIENT	NUMERO DU DOSSIER	PIECE OU LOCAL	
OPH77	62LAI0702 07/05/2019	Cuisine (RC)	
ELEMENT	DESCRIPTIF DU LABORATOIRE	DATE DE PRELEVEMENT	NOM DE L'OPERATEUR
Enduit / Peinture plaque de plâtre	Enduit plâtreux blanc en vrac + peinture non séparable	07/05/2019	RAUH Frédéric
LOCALISATION		RESULTAT	
Mur C		Amiante non détecté

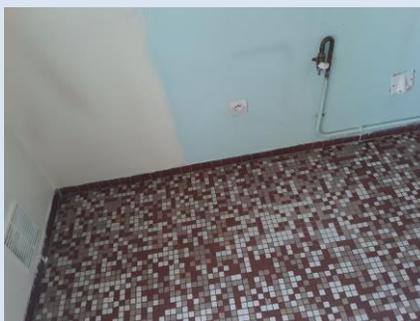
PRELEVEMENT : 62LAI0702P004			
NOM DU CLIENT	NUMERO DU DOSSIER	PIECE OU LOCAL	
OPH77	62LAI0702 07/05/2019	Cuisine (RC)	
ELEMENT	DESCRIPTIF DU LABORATOIRE	DATE DE PRELEVEMENT	NOM DE L'OPERATEUR
Enduit / Peinture béton	Enduit plâtreux blanc en vrac + peinture non séparable	07/05/2019	RAUH Frédéric
LOCALISATION		RESULTAT	
Mur B		Amiante non détecté

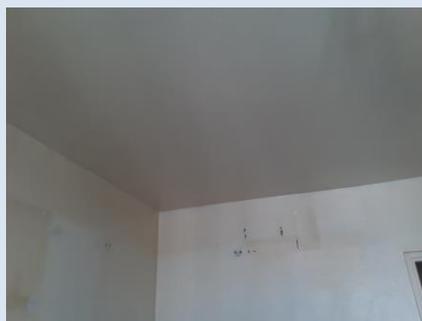
PRELEVEMENT : 62LAI0702P005			
NOM DU CLIENT	NUMERO DU DOSSIER	PIECE OU LOCAL	
OPH77	62LAI0702 07/05/2019	Cuisine (RC)	
ELEMENT	DESCRIPTIF DU LABORATOIRE	DATE DE PRELEVEMENT	NOM DE L'OPERATEUR
Enduit / Peinture béton	Enduit plâtreux blanc en vrac + peinture avec couche en toile non séparable + matériau gris non séparable	07/05/2019	RAUH Frédéric
LOCALISATION		RESULTAT	
Plafond		Amiante non détecté

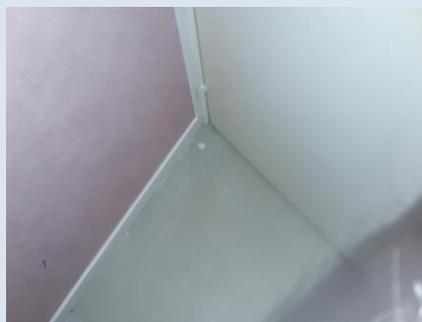
PRELEVEMENT : 62LAI0702P006			
NOM DU CLIENT	NUMERO DU DOSSIER	PIECE OU LOCAL	
OPH77	62LAI0702 07/05/2019	Chambre 1 (RC)	
ELEMENT	DESCRIPTIF DU LABORATOIRE	DATE DE PRELEVEMENT	NOM DE L'OPERATEUR
Dalle de sol	Dalle dure cassante beige + colle polymère jaune non séparable + ragréage rose en faible quantité non séparable	07/05/2019	RAUH Frédéric
LOCALISATION		RESULTAT	
Sol		Fr1:Amiante non détecté

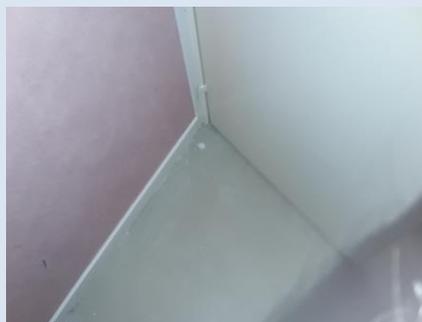
PRELEVEMENT : 62LAI0702P006			
NOM DU CLIENT	NUMERO DU DOSSIER	PIECE OU LOCAL	
OPH77	62LAI0702 07/05/2019	Chambre 1 (RC)	
ELEMENT	DESCRIPTIF DU LABORATOIRE	DATE DE PRELEVEMENT	NOM DE L'OPERATEUR
Dalle de sol	Colle polymère jaune non séparable + ragréage gris	07/05/2019	RAUH Frédéric
LOCALISATION		RESULTAT	
Sol		Fr2:Amiante non détecté

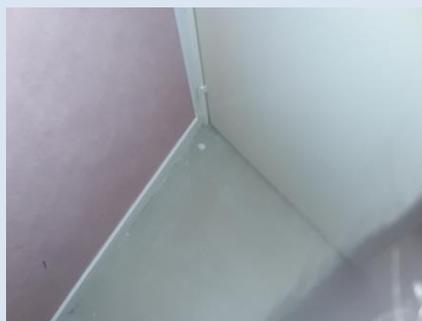
PRELEVEMENT : 62LAI0702P006			
NOM DU CLIENT	NUMERO DU DOSSIER	PIECE OU LOCAL	
OPH77	62LAI0702 07/05/2019	Chambre 1 (RC)	
ELEMENT	DESCRIPTIF DU LABORATOIRE	DATE DE PRELEVEMENT	NOM DE L'OPERATEUR
Dalle de sol	Matériau compact gris hétérogène	07/05/2019	RAUH Frédéric
LOCALISATION		RESULTAT	
Sol		Fr3:Amiante non détecté

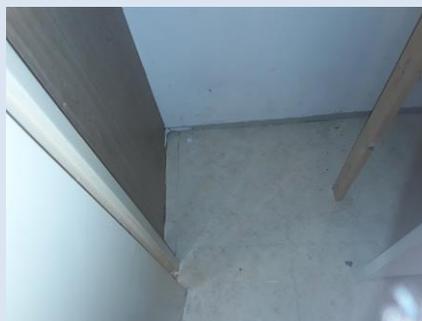
PRELEVEMENT : 62LAI0702P007			
NOM DU CLIENT	NUMERO DU DOSSIER		PIECE OU LOCAL
OPH77	62LAI0702 07/05/2019		Entrée (RC)
ELEMENT	DESCRIPTIF DU LABORATOIRE	DATE DE PRELEVEMENT	NOM DE L'OPERATEUR
Colle	Revêtement souple beige	07/05/2019	RAUH Frédéric
LOCALISATION		RESULTAT	
Sol		Fr1:Amiante non détecté

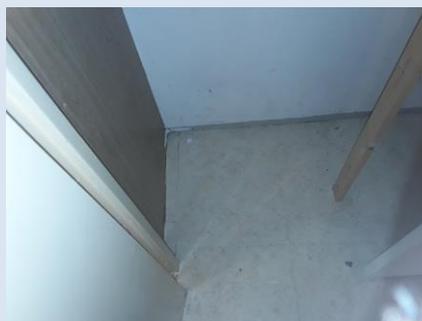
PRELEVEMENT : 62LAI0702P007			
NOM DU CLIENT	NUMERO DU DOSSIER		PIECE OU LOCAL
OPH77	62LAI0702 07/05/2019		Entrée (RC)
ELEMENT	DESCRIPTIF DU LABORATOIRE	DATE DE PRELEVEMENT	NOM DE L'OPERATEUR
Colle	Colle polymère jaune non séparable + ragréage gris + sous couche de ragréage blanche non séparable	07/05/2019	RAUH Frédéric
LOCALISATION		RESULTAT	
Sol		Fr2:Amiante non détecté

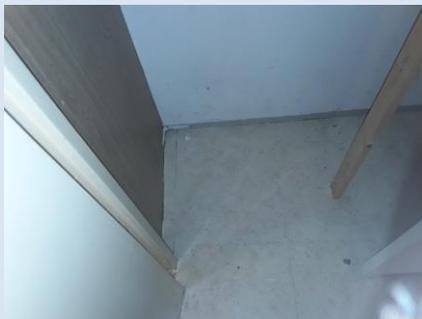
PRELEVEMENT : 62LAI0702P007			
NOM DU CLIENT	NUMERO DU DOSSIER	PIECE OU LOCAL	
OPH77	62LAI0702 07/05/2019	Entrée (RC)	
ELEMENT	DESCRIPTIF DU LABORATOIRE	DATE DE PRELEVEMENT	NOM DE L'OPERATEUR
Colle	Matériau compact gris hétérogène	07/05/2019	RAUH Frédéric
LOCALISATION		RESULTAT	
Sol		Fr3:Amiante non détecté

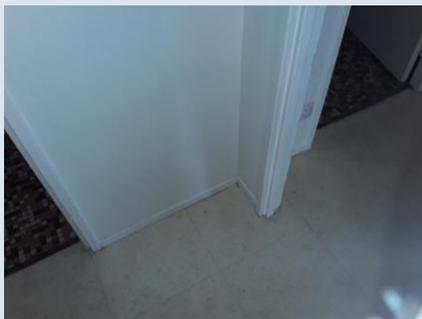
PRELEVEMENT : 62LAI0702P008			
NOM DU CLIENT	NUMERO DU DOSSIER	PIECE OU LOCAL	
OPH77	62LAI0702 07/05/2019	Entrée (RC)	
ELEMENT	DESCRIPTIF DU LABORATOIRE	DATE DE PRELEVEMENT	NOM DE L'OPERATEUR
Enduit / Peinture plaque de plâtre	Enduit plâtreux blanc en vrac + peinture non séparable	07/05/2019	RAUH Frédéric
LOCALISATION		RESULTAT	
Mur D		Amiante non détecté

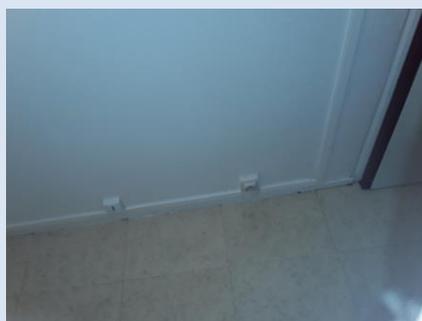
PRELEVEMENT : 62LAI0702P009			
NOM DU CLIENT	NUMERO DU DOSSIER	PIECE OU LOCAL	
OPH77	62LAI0702 07/05/2019	Entrée (RC)	
ELEMENT	DESCRIPTIF DU LABORATOIRE	DATE DE PRELEVEMENT	NOM DE L'OPERATEUR
Enduit / Peinture béton	Enduit plâtreux blanc en vrac + peinture non séparable	07/05/2019	RAUH Frédéric
LOCALISATION		RESULTAT	
Mur F		Amiante non détecté

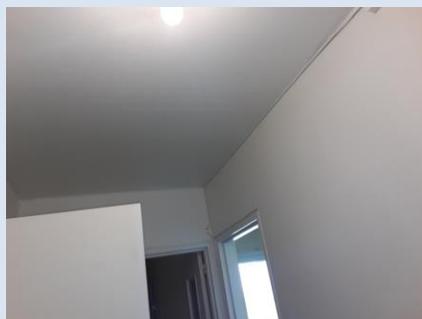
PRELEVEMENT : 62LAI0702P010			
NOM DU CLIENT	NUMERO DU DOSSIER	PIECE OU LOCAL	
OPH77	62LAI0702 07/05/2019	Entrée (RC)	
ELEMENT	DESCRIPTIF DU LABORATOIRE	DATE DE PRELEVEMENT	NOM DE L'OPERATEUR
Enduit / Peinture béton	Enduit plâtreux blanc en vrac + peinture avec couche en toile non séparable + matériau gris en faible quantité non séparable	07/05/2019	RAUH Frédéric
LOCALISATION		RESULTAT	
Plafond		Amiante non détecté

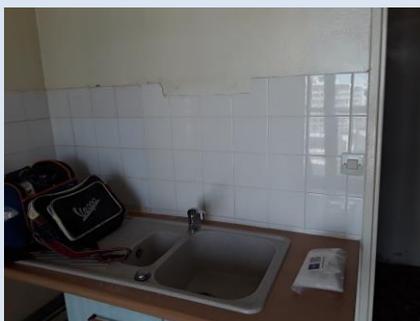
PRELEVEMENT : 62LAI0702P011			
NOM DU CLIENT	NUMERO DU DOSSIER	PIECE OU LOCAL	
OPH77	62LAI0702 07/05/2019	Cuisine (RC)	
ELEMENT	DESCRIPTIF DU LABORATOIRE	DATE DE PRELEVEMENT	NOM DE L'OPERATEUR
Colle faïence	Colle beige + couche plâtreuse blanche non séparable + peinture non séparable + matériau beige non séparable	07/05/2019	RAUH Frédéric
LOCALISATION		RESULTAT	
Mur B		Fr1:Amiante non détecté

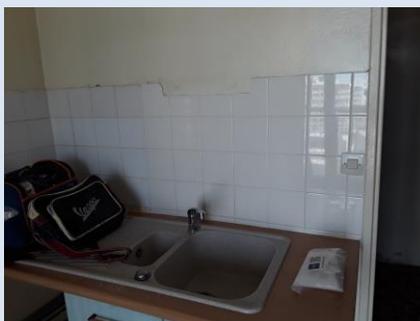
PRELEVEMENT : 62LAI0702P011			
NOM DU CLIENT	NUMERO DU DOSSIER	PIECE OU LOCAL	
OPH77	62LAI0702 07/05/2019	Cuisine (RC)	
ELEMENT	DESCRIPTIF DU LABORATOIRE	DATE DE PRELEVEMENT	NOM DE L'OPERATEUR
Colle faïence	Carrelage	07/05/2019	RAUH Frédéric
LOCALISATION		RESULTAT	
Mur B		Fr2:Amiante non détecté
