## Rapport de mission de repérage des matériaux et produits contenant de l'amiante avant réalisation de travaux

Norme NF X 46-020 V .2017

5 RUE CLAUDE BERNARD

77000 MELUN

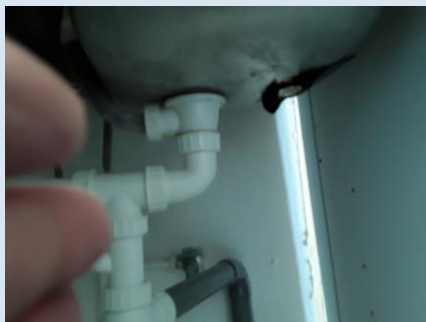
PRELEVEMENT : 62LAI0703P001			
NOM DU CLIENT	NUMERO DU DOSSIER		PIECE OU LOCAL
OPH77	62LAI0703 11/06/2019		Cuisine (Rez de chaussée)
ELEMENT	DESCRIPTIF DU LABORATOIRE	DATE DE PRELEVEMENT	NOM DE L'OPERATEUR
Revêtement bitumineux	Tampon bitumineux noir	11/06/2019	TAVARES Serge
LOCALISATION		RESULTAT	
Sous évier		Amiante non détecté

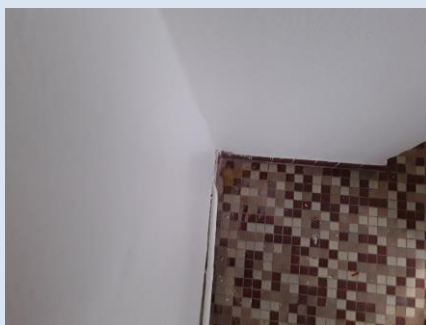
PRELEVEMENT : 62LAI0703P002			
NOM DU CLIENT	NUMERO DU DOSSIER		PIECE OU LOCAL
OPH77	62LAI0703 11/06/2019		Cellier (Rez de chaussée)
ELEMENT	DESCRIPTIF DU LABORATOIRE	DATE DE PRELEVEMENT	NOM DE L'OPERATEUR
Colle carrelage	Carrelage	11/06/2019	TAVARES Serge
LOCALISATION		RESULTAT	
Sol		Fr1:Amiante non détecté

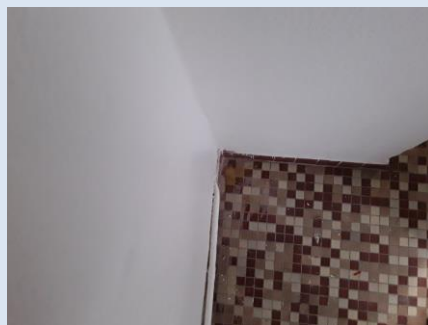
PRELEVEMENT : 62LAI0703P002			
NOM DU CLIENT	NUMERO DU DOSSIER	PIECE OU LOCAL	
OPH77	62LAI0703 11/06/2019	Cellier (Rez de chaussée)	
ELEMENT	DESCRIPTIF DU LABORATOIRE	DATE DE PRELEVEMENT	NOM DE L'OPERATEUR
Colle carrelage	Joint cassant gris non séparable + colle grise non séparable + matériau compact gris hétérogène	11/06/2019	TAVARES Serge
LOCALISATION		RESULTAT	
Sol		Fr2:Amiante non détecté

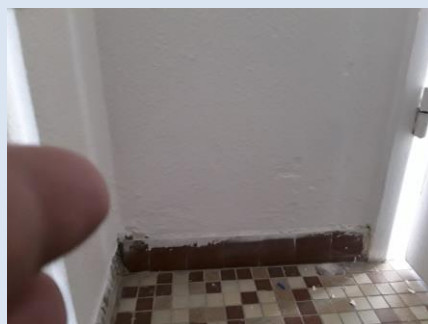
PRELEVEMENT : 62LAI0703P003			
NOM DU CLIENT	NUMERO DU DOSSIER	PIECE OU LOCAL	
OPH77	62LAI0703 11/06/2019	Cellier (Rez de chaussée)	
ELEMENT	DESCRIPTIF DU LABORATOIRE	DATE DE PRELEVEMENT	NOM DE L'OPERATEUR
Enduit / Peinture béton	Peinture non séparable + enduit plâtreux blanc en vrac	11/06/2019	TAVARES Serge
LOCALISATION		RESULTAT	
Mur D		Amiante non détecté

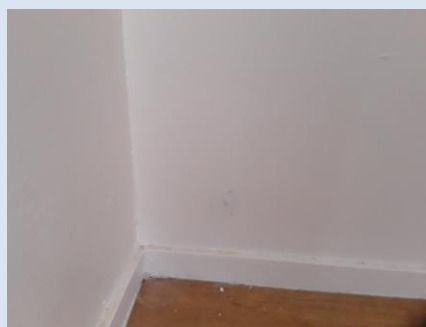
PRELEVEMENT : 62LAI0703P004			
NOM DU CLIENT	NUMERO DU DOSSIER		PIECE OU LOCAL
OPH77	62LAI0703 11/06/2019		Placard 1 (Rez de chaussée)
ELEMENT	DESCRIPTIF DU LABORATOIRE	DATE DE PRELEVEMENT	NOM DE L'OPERATEUR
Enduit / Peinture	Peinture non séparable + carton non séparable + enduit plâtreux blanc en vrac	11/06/2019	TAVARES Serge
LOCALISATION		RESULTAT	
Mur B		Amiante détecté (Chrysotile)

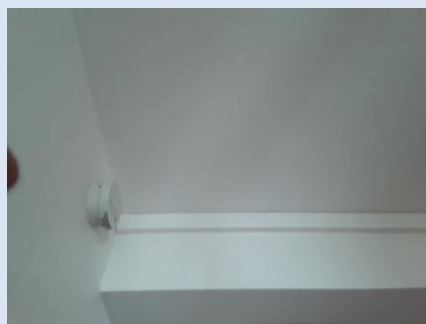
PRELEVEMENT : 62LAI0703P005			
NOM DU CLIENT	NUMERO DU DOSSIER		PIECE OU LOCAL
OPH77	62LAI0703 11/06/2019		Entrée (Rez de chaussée)
ELEMENT	DESCRIPTIF DU LABORATOIRE	DATE DE PRELEVEMENT	NOM DE L'OPERATEUR
Enduit / Peinture béton	Peinture non séparable + enduit plâtreux blanc en vrac	11/06/2019	TAVARES Serge
LOCALISATION		RESULTAT	
Plafond		Amiante non détecté

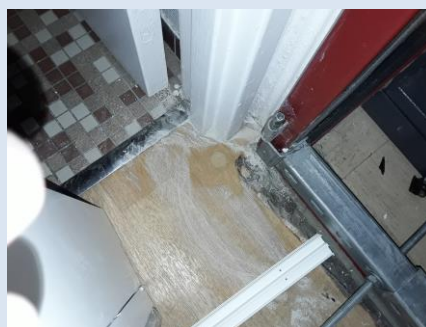
PRELEVEMENT : 62LAI0703P006			
NOM DU CLIENT	NUMERO DU DOSSIER	PIECE OU LOCAL	
OPH77	62LAI0703 11/06/2019	Entrée (Rez de chaussée)	
ELEMENT	DESCRIPTIF DU LABORATOIRE	DATE DE PRELEVEMENT	NOM DE L'OPERATEUR
Revêtement souple	Revêtement bicouche souple marron + colle polymère jaune non séparable	11/06/2019	TAVARES Serge
LOCALISATION		RESULTAT	
Sol		Fr1:Amiante non détecté

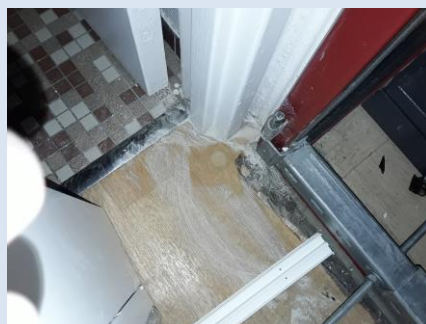
PRELEVEMENT : 62LAI0703P006			
NOM DU CLIENT	NUMERO DU DOSSIER	PIECE OU LOCAL	
OPH77	62LAI0703 11/06/2019	Entrée (Rez de chaussée)	
ELEMENT	DESCRIPTIF DU LABORATOIRE	DATE DE PRELEVEMENT	NOM DE L'OPERATEUR
Revêtement souple	Revêtement souple beige	11/06/2019	TAVARES Serge
LOCALISATION		RESULTAT	
Sol		Fr2:Amiante non détecté

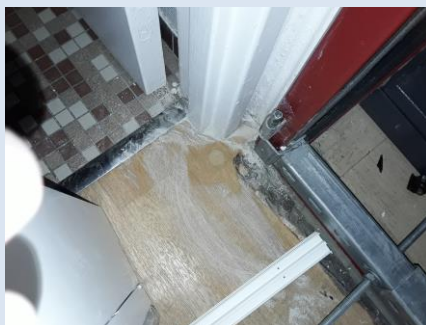
PRELEVEMENT : 62LAI0703P006			
NOM DU CLIENT	NUMERO DU DOSSIER		PIECE OU LOCAL
OPH77	62LAI0703 11/06/2019		Entrée (Rez de chaussée)
ELEMENT	DESCRIPTIF DU LABORATOIRE	DATE DE PRELEVEMENT	NOM DE L'OPERATEUR
Revêtement souple	Colle polymère jaune non séparable + dalle dure cassante beige	11/06/2019	TAVARES Serge
LOCALISATION		RESULTAT	
Sol		Fr3:Amiante non détecté

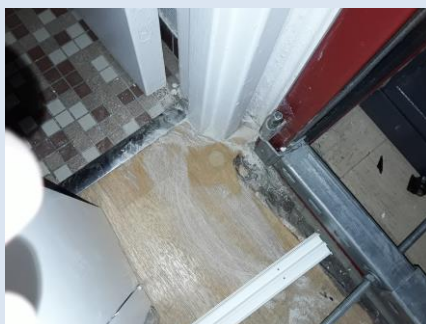
PRELEVEMENT : 62LAI0703P006			
NOM DU CLIENT	NUMERO DU DOSSIER		PIECE OU LOCAL
OPH77	62LAI0703 11/06/2019		Entrée (Rez de chaussée)
ELEMENT	DESCRIPTIF DU LABORATOIRE	DATE DE PRELEVEMENT	NOM DE L'OPERATEUR
Revêtement souple	Colle polymère jaune non séparable + ragréage gris	11/06/2019	TAVARES Serge
LOCALISATION		RESULTAT	
Sol		Fr4:Amiante détecté (Chrysotile)

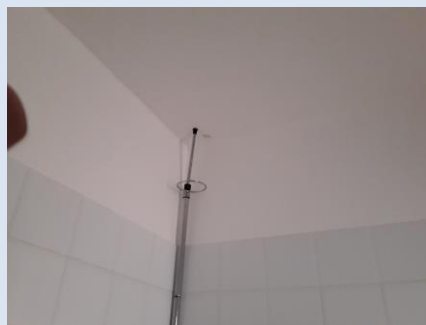
PRELEVEMENT : 62LAI0703P007			
NOM DU CLIENT	NUMERO DU DOSSIER	PIECE OU LOCAL	
OPH77	62LAI0703 11/06/2019	Salle de bains (Rez de chaussée)	
ELEMENT	DESCRIPTIF DU LABORATOIRE	DATE DE PRELEVEMENT	NOM DE L'OPERATEUR
Fibre de verre	Peinture non séparable + toile fibreuse blanche non séparable + matériau plâtreux blanc en vrac	11/06/2019	TAVARES Serge
LOCALISATION		RESULTAT	
Plafond		Amiante non détecté

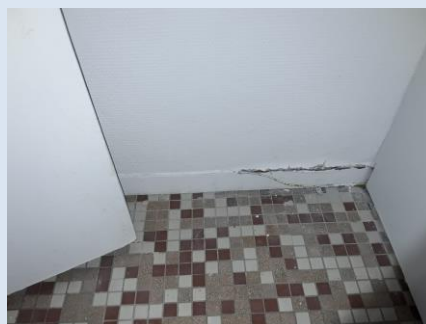
PRELEVEMENT : 62LAI0703P008			
NOM DU CLIENT	NUMERO DU DOSSIER	PIECE OU LOCAL	
OPH77	62LAI0703 11/06/2019	Salle de bains (Rez de chaussée)	
ELEMENT	DESCRIPTIF DU LABORATOIRE	DATE DE PRELEVEMENT	NOM DE L'OPERATEUR
Fibre de verre	Peinture non séparable + enduit plâtreux blanc en vrac + toile fibreuse blanche non séparable	11/06/2019	TAVARES Serge
LOCALISATION		RESULTAT	
Mur A		Amiante non détecté

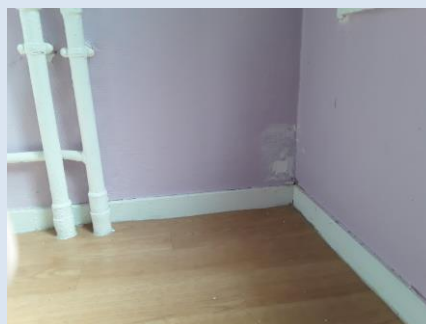
PRELEVEMENT : 62LAI0703P009			
NOM DU CLIENT	NUMERO DU DOSSIER		PIECE OU LOCAL
OPH77	62LAI0703 11/06/2019		Chambre 2 (Rez de chaussée)
ELEMENT	DESCRIPTIF DU LABORATOIRE	DATE DE PRELEVEMENT	NOM DE L'OPERATEUR
Fibre de verre	Peintures multiples non séparable + toile fibreuse blanche non séparable + enduit plâtreux blanc en vrac	11/06/2019	TAVARES Serge
LOCALISATION		RESULTAT	
Mur A		Amiante non détecté
