Rapport de mission de repérage des matériaux et produits contenant de l'amiante avant réalisation de travaux

Norme NF X 46-020 V .2017

5 RUE CLAUDE BERNARD

77000 MELUN

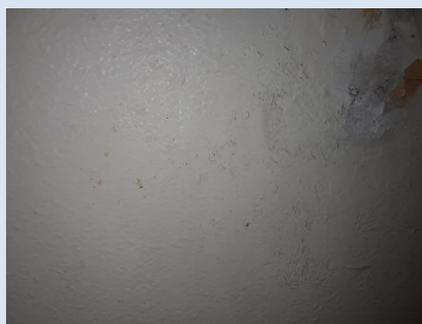
PRELEVEMENT : 62LAI0704P003			
NOM DU CLIENT	NUMERO DU DOSSIER		PIECE OU LOCAL
OPH77	62LAI0704 05/06/2019		Salle de bains (Rez de chaussée)
ELEMENT	DESCRIPTIF DU LABORATOIRE	DATE DE PRELEVEMENT	NOM DE L'OPERATEUR
Enduit béton	Enduit plâtreux blanc en vrac non séparable + peintures multiples en vrac non séparable	05/06/2019	BRUNIoT Tristan
LOCALISATION		RESULTAT	
Plafond		Amiante non détecté

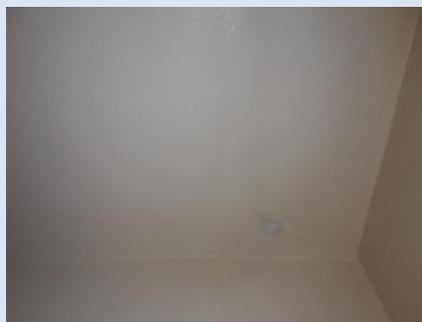
PRELEVEMENT : 62LAI0704P004			
NOM DU CLIENT	NUMERO DU DOSSIER	PIECE OU LOCAL	
OPH77	62LAI0704 05/06/2019	Salle de bains (Rez de chaussée)	
ELEMENT	DESCRIPTIF DU LABORATOIRE	DATE DE PRELEVEMENT	NOM DE L'OPERATEUR
Enduit	Enduit plâtreux blanc en vrac non séparable + peintures multiples en vrac non séparable	05/06/2019	BRUNOT Tristan
LOCALISATION		RESULTAT	
Mur D		Amiante non détecté

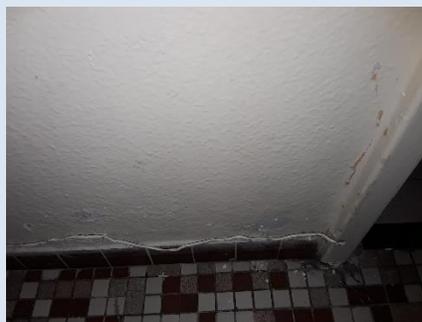
PRELEVEMENT : 62LAI0704P005			
NOM DU CLIENT	NUMERO DU DOSSIER	PIECE OU LOCAL	
OPH77	62LAI0704 05/06/2019	Séjour (Rez de chaussée)	
ELEMENT	DESCRIPTIF DU LABORATOIRE	DATE DE PRELEVEMENT	NOM DE L'OPERATEUR
Dalle de sol	Dalle dure cassante beige	05/06/2019	BRUNOT Tristan
LOCALISATION		RESULTAT	
Sol		Fr1:Amiante non détecté
