Rapport de mission de repérage des matériaux et produits contenant de l'amiante avant réalisation de travaux

5 RUE CL BERNARD LGT 3

77000 MELUN

| RAPPORT N° : | 62LAI0903 | Laboratoire d'Analyses : | ITGA |

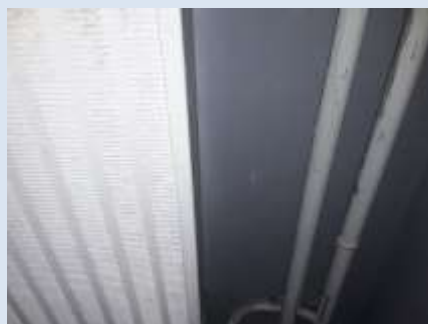
| PRELEVEMENT : 62LAI0903P001 | | | |

| PIECE | ETAGE | ELEMENTS | DESCRIPTIF LABORATOIRE | Echantillon | REPERAGE | ETAT | RESULTAT | METHODE |
|---|---|---|--|---|---|---|---|---|
| Cuisine | | Enduit / Peinture béton | Enduit plâtreux blanc en vrac non séparable + peintures multiples non séparable | 62LAI0903P001 | Mur C | BON ETAT | Amiante non détecté | RESULTAT ANALYSE |

| PRELEVEMENT : 62LAI0903P001 | | | |
|---|---|---|---|
| Mur C | | Amiante non détecté | |

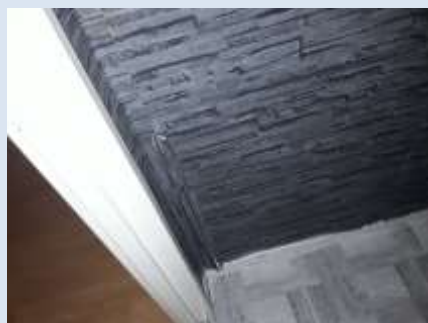
| PRELEVEMENT : 62LAI0903P002 | | | |

| PIECE | ETAGE | ELEMENTS | DESCRIPTIF LABORATOIRE | Echantillon | REPERAGE | ETAT | RESULTAT | METHODE |
|---|---|---|--|---|---|---|---|---|
| WC | | Enduit / Peinture | Enduit plâtreux blanc en vrac non séparable + peinture avec poussières non séparable | 62LAI0903P002 | Mur A | BON ETAT | Amiante non détecté | RESULTAT ANALYSE |

| PRELEVEMENT : 62LAI0903P002 | | | |
|---|--|---|---|
| Mur A | | Amiante non détecté | |

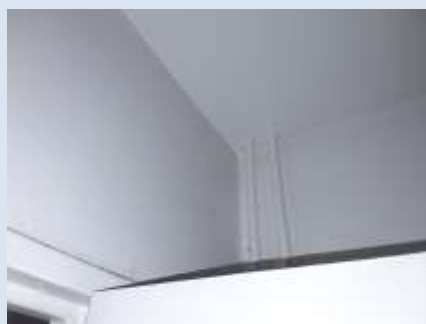
| PRELEVEMENT : 62LAI0903P003 | | | |

| PIECE | ETAGE | ELEMENTS | DESCRIPTIF LABORATOIRE | Echantillon | REPERAGE | ETAT | RESULTAT | METHODE |
|---|---|---|--|---|---|---|---|---|
| Salle de bains | | Enduit / Peinture béton | Enduit plâtreux blanc en vrac non séparable + peintures multiples non séparable | 62LAI0903P003 | Plafonds | BON ETAT | Amiante non détecté | RESULTAT ANALYSE |

| PRELEVEMENT : 62LAI0903P003 | | | |
|---|---|---|---|
| Plafonds | | Amiante non détecté | |

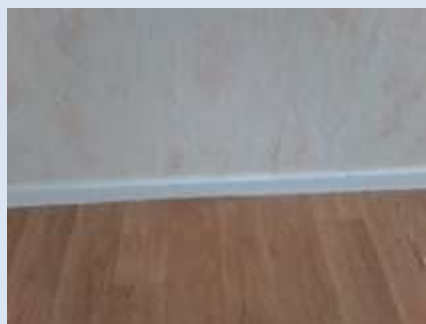
| PRELEVEMENT : 62LAI0903P004 | | | |

| PIECE | ETAGE | ELEMENTS | DESCRIPTIF LABORATOIRE | Echantillon | REPERAGE | ETAT | RESULTAT | METHODE |
|---|---|---|--|---|---|---|---|---|
| Chambre 1 | | Enduit / Peinture béton | Enduit plâtreux blanc en vrac non séparable + matériau beige en vrac non séparable + peinture non séparable + papier non séparable | 62LAI0903P004 | Mur B | BON ETAT | Amiante non détecté | RESULTAT ANALYSE |

| PRELEVEMENT : 62LAI0903P004 | | | |
|---|--|---|---|
| Mur B | | Amiante non détecté | |

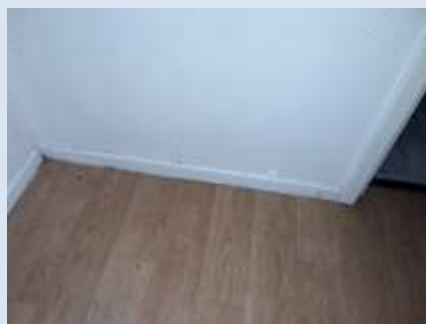
| PRELEVEMENT : 62LAI0903P005 | | | |

| PIECE | ETAGE | ELEMENTS | DESCRIPTIF LABORATOIRE | Echantillon | REPERAGE | ETAT | RESULTAT | METHODE |
|---|---|---|--|---|---|---|---|---|
| Entrée | | Enduit / Peinture | Enduit plâtreux blanc en vrac non séparable + peinture non séparable + toile fibreuse blanche en faible quantité non séparable | 62LAI0903P005 | Mur C | BON ETAT | Amiante non détecté | RESULTAT ANALYSE |

| PRELEVEMENT : 62LAI0903P005 | | | |
|---|--|---|---|
| Mur C | | Amiante non détecté | |

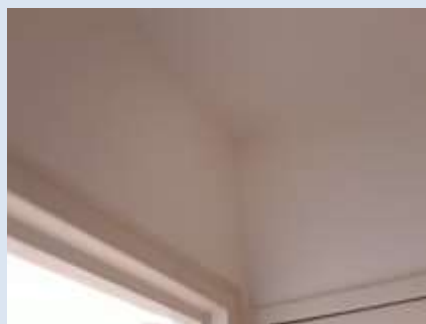
| PRELEVEMENT : 62LAI0903P006 | | | |

| PIECE | ETAGE | ELEMENTS | DESCRIPTIF LABORATOIRE | Echantillon | REPERAGE | ETAT | RESULTAT | METHODE |
|---|---|---|--|---|---|---|---|---|
| Entrée | | Enduit / Peinture béton | Enduit plâtreux blanc en vrac non séparable + peinture non séparable | 62LAI0903P006 | Plafonds | BON ETAT | Amiante non détecté | RESULTAT ANALYSE |

| PRELEVEMENT : 62LAI0903P006 | | | |
|---|--|---|---|
| Plafonds | | Amiante non détecté | |
