Rapport de mission de repérage des matériaux et produits contenant de l'amiante avant réalisation de travaux

R. 4412-97 modifié par le décret 2012-639 du 4 mai 2012
Norme NF X 46-020

5 RUE CLAUDE BERNARD

RAPPORT N° :	62LAI1002	Laboratoire d'Analyses :	ITGA
Repérage réalisé le :	17/05/2018	Adresse laboratoire :	3 RUE ARMAND HERPIN LACROIX - CS 46537 35065 RENNES CEDEX
Accompagnateur :		Numéro d'accréditation :	1-5967
Par :	Gaetan BEDEL	Organisme d'assurance professionnelle :	AXA France
N° certificat :	CPDI3869	Adresse assurance :	313 Terrasses de l'Arche 92727 NANTERRE CEDEX
Date d'obtention :	22/04/2016	N° de contrat d'assurance :	10063271004
Organisme certificateur	I.CERT PARC EDONIA - BAT G - RUE DE LA TERRE VICTORIA - 35760 SAINT GREGOIRE	Date de validité :	31/12/2018

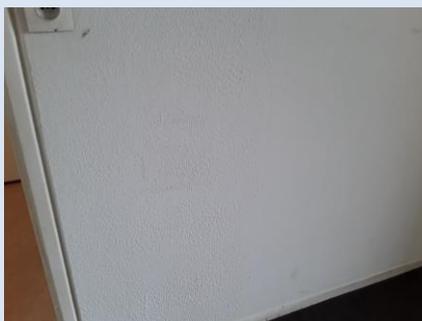
PRELEVEMENT : 62LAI1002P001			
NOM DU CLIENT	NUMERO DU DOSSIER		PIECE OU LOCAL
OPH77	62LAI1002 17/05/2018		Cuisine
ELEMENT	DESCRIPTIF DU LABORATOIRE	DATE DE PRELEVEMENT	NOM DE L'OPERATEUR
Enduit / Peinture béton	Enduit plâtreux blanc en vrac non séparable + peintures multiples non séparable	17/05/2018	BEDEL Gaetan
LOCALISATION		RESULTAT	
Mur D		Amiante non détecté

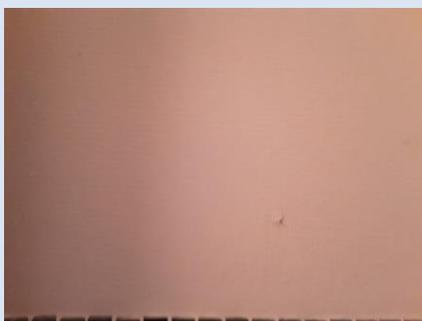
PRELEVEMENT : 62LAI1002P002			
NOM DU CLIENT	NUMERO DU DOSSIER		PIECE OU LOCAL
OPH77	62LAI1002 17/05/2018		WC
ELEMENT	DESCRIPTIF DU LABORATOIRE	DATE DE PRELEVEMENT	NOM DE L'OPERATEUR
Enduit / Peinture béton	Enduit plâtreux blanc en vrac non séparable + peintures multiples non séparable	17/05/2018	BEDEL Gaetan
LOCALISATION		RESULTAT	
Mur A		Amiante non détecté

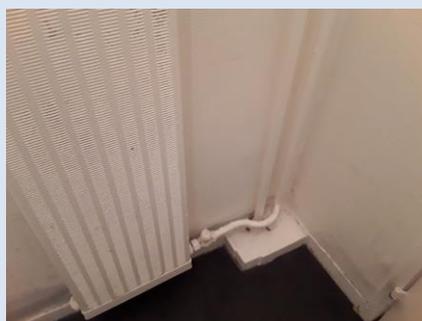
PRELEVEMENT : 62LAI1002P003			
NOM DU CLIENT	NUMERO DU DOSSIER	PIECE OU LOCAL	
OPH77	62LAI1002 17/05/2018	Salle de bains	
ELEMENT	DESCRIPTIF DU LABORATOIRE	DATE DE PRELEVEMENT	NOM DE L'OPERATEUR
Enduit / Peinture	Enduit plâtreux blanc en vrac non séparable + peinture non séparable	17/05/2018	BEDEL Gaetan
LOCALISATION		RESULTAT	
Mur C		Amiante non détecté

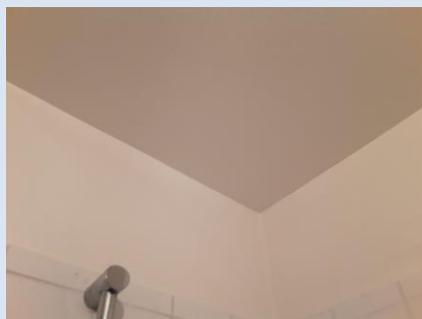
PRELEVEMENT : 62LAI1002P004			
NOM DU CLIENT	NUMERO DU DOSSIER	PIECE OU LOCAL	
OPH77	62LAI1002 17/05/2018	Salle de bains	
ELEMENT	DESCRIPTIF DU LABORATOIRE	DATE DE PRELEVEMENT	NOM DE L'OPERATEUR
Enduit / Peinture béton	Enduit plâtreux blanc en vrac non séparable + toile fibreuse blanche en vrac non séparable + peintures multiples non séparable	17/05/2018	BEDEL Gaetan
LOCALISATION		RESULTAT	
Plafond		Amiante non détecté

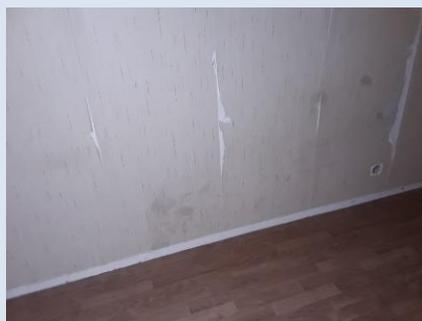
PRELEVEMENT : 62LAI1002P005			
NOM DU CLIENT	NUMERO DU DOSSIER	PIECE OU LOCAL	
OPH77	62LAI1002 17/05/2018	Chambre 1	
ELEMENT	DESCRIPTIF DU LABORATOIRE	DATE DE PRELEVEMENT	NOM DE L'OPERATEUR
Enduit / Peinture béton	Matériau gris en faible quantité en vrac non séparable + enduit plâtreux blanc en vrac non séparable + peinture non séparable	17/05/2018	BEDEL Gaetan
LOCALISATION		RESULTAT	
Mur A		Amiante non détecté

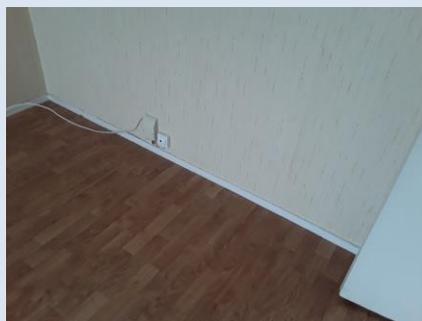
PIECE	ETAGE	ELEMENTS	DESCRIPTIF LABORATOIRE	REPERAGE	Echantillon	METHODE	ETAT	RESULTAT
Chambre 2		Enduit / Peinture	Enduit plâtreux blanc en vrac + carton en vrac non séparable + papier peint non séparable	Mur C	62LAI1002P006	RESULTAT ANALYSE	BON ETAT	Amiante détecté (Chrysotile)
Entrée		Enduit / Peinture	Enduit plâtreux blanc en vrac + carton en vrac non séparable + papier peint non séparable	Mur A	62LAI1002P006	ZSO	BON ETAT	Amiante détecté (Chrysotile)
Entrée		Enduit / Peinture	Enduit plâtreux blanc en vrac + carton en vrac non séparable + papier peint non séparable	Mur B	62LAI1002P006	ZSO	BON ETAT	Amiante détecté (Chrysotile)
Dégagement		Enduit / Peinture	Enduit plâtreux blanc en vrac + carton en vrac non séparable + papier peint non séparable	Mur A	62LAI1002P006	ZSO	BON ETAT	Amiante détecté (Chrysotile)
Dégagement		Enduit / Peinture	Enduit plâtreux blanc en vrac + carton en vrac non séparable + papier peint non séparable	Mur B	62LAI1002P006	ZSO	BON ETAT	Amiante détecté (Chrysotile)

PIECE	ETAGE	ELEMENTS	DESCRIPTIF LABORATOIRE	Echantillon	REPERAGE	ETAT	RESULTAT
Chambre 2		Enduit / Peinture	Enduit plâtreux blanc en vrac + carton en vrac non séparable + papier peint non séparable	62LAI1002P006	Mur C	BON ETAT	Amiante détecté (Chrysotile)

PRELEVEMENT : 62LAI1002P006			
NOM DU CLIENT	NUMERO DU DOSSIER	PIECE OU LOCAL	
OPH77	62LAI1002 17/05/2018	Chambre 2	
ELEMENT	DESCRIPTIF DU LABORATOIRE	DATE DE PRELEVEMENT	NOM DE L'OPERATEUR
Enduit / Peinture	Enduit plâtreux blanc en vrac + carton en vrac non séparable + papier peint non séparable	17/05/2018	BEDEL Gaetan
LOCALISATION		RESULTAT	
Mur C		Amiante détecté (Chrysotile)

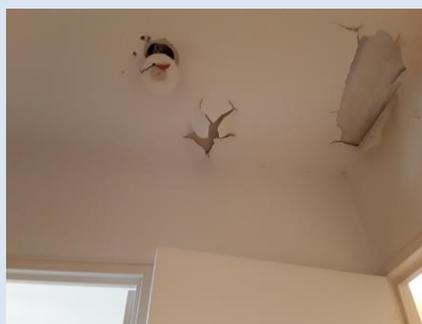
PRELEVEMENT : 62LAI1002P007			
NOM DU CLIENT	NUMERO DU DOSSIER	PIECE OU LOCAL	
OPH77	62LAI1002 17/05/2018	Dégagement	
ELEMENT	DESCRIPTIF DU LABORATOIRE	DATE DE PRELEVEMENT	NOM DE L'OPERATEUR
Enduit / Peinture béton	Enduit plâtreux blanc en vrac + peinture non séparable	17/05/2018	BEDEL Gaetan
LOCALISATION		RESULTAT	
Plafond		Amiante non détecté

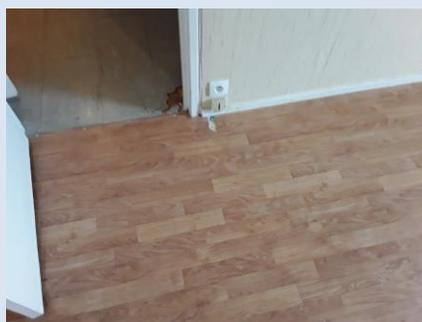
PRELEVEMENT : 62LAI1002P008			
NOM DU CLIENT	NUMERO DU DOSSIER	PIECE OU LOCAL	
OPH77	62LAI1002 17/05/2018	Chambre 2	
ELEMENT	DESCRIPTIF DU LABORATOIRE	DATE DE PRELEVEMENT	NOM DE L'OPERATEUR
Revêtement souple	Revêtement souple marron + colle polymère jaune non séparable + peinture non séparable + revêtement souple bleu + colle polymère jaune non séparable + ragréage gris en faible quantité en vrac non séparable + sous couche de ragréage blanche en faible	17/05/2018	BEDEL Gaetan
LOCALISATION		RESULTAT	
Sol		Amiante non détecté

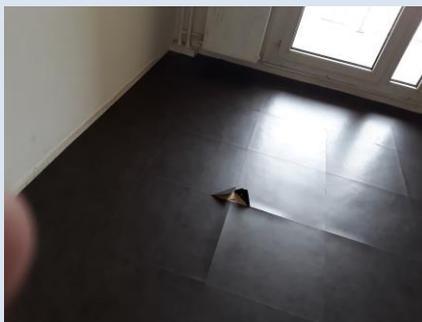
PRELEVEMENT : 62LAI1002P009			
NOM DU CLIENT	NUMERO DU DOSSIER	PIECE OU LOCAL	
OPH77	62LAI1002 17/05/2018	Cuisine	
ELEMENT	DESCRIPTIF DU LABORATOIRE	DATE DE PRELEVEMENT	NOM DE L'OPERATEUR
Dalle de sol	Revêtement cassant noir + colle polymère incolore non séparable + revêtement souple beige + colle polymère jaune en faible quantité avec poussières non séparable	17/05/2018	BEDEL Gaetan
LOCALISATION		RESULTAT	
Sol		Amiante non détecté	
EMPLACEMENT

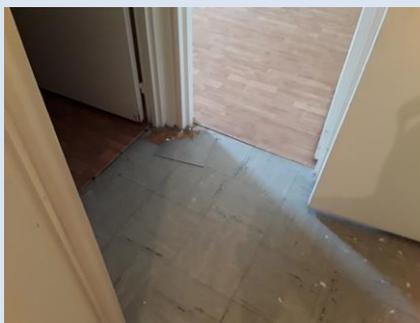
PRELEVEMENT : 62LAI1002P010			
NOM DU CLIENT	NUMERO DU DOSSIER	PIECE OU LOCAL	
OPH77	62LAI1002 17/05/2018	Dégagement	
ELEMENT	DESCRIPTIF DU LABORATOIRE	DATE DE PRELEVEMENT	NOM DE L'OPERATEUR
Dalle de sol	Peinture en faible quantité non séparable + revêtement cassant beige + colle polymère jaune non séparable + ragréage gris en vrac non séparable + sous couche de ragréage blanche en vrac non séparable	17/05/2018	BEDEL Gaetan
LOCALISATION		RESULTAT	
Sol		Amiante non détecté

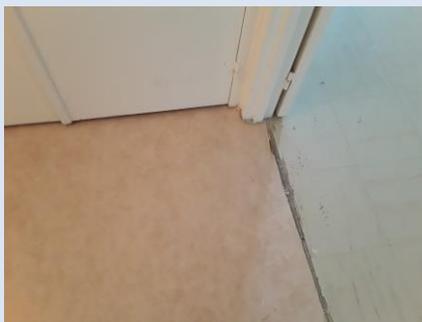
PRELEVEMENT : 62LAI1002P011			
NOM DU CLIENT	NUMERO DU DOSSIER	PIECE OU LOCAL	
OPH77	62LAI1002 17/05/2018	Entrée	
ELEMENT	DESCRIPTIF DU LABORATOIRE	DATE DE PRELEVEMENT	NOM DE L'OPERATEUR
Revêtement souple	Revêtement souple beige + colle polymère jaune non séparable + revêtement cassant beige + colle polymère jaune non séparable + ragréage gris en faible quantité en vrac non séparable	17/05/2018	BEDEL Gaetan
LOCALISATION		RESULTAT	
Sol		Amiante non détecté

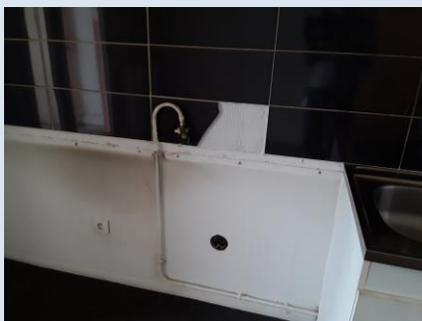
PRELEVEMENT : 62LAI1002P012			
NOM DU CLIENT	NUMERO DU DOSSIER	PIECE OU LOCAL	
OPH77	62LAI1002 17/05/2018	Cuisine	
ELEMENT	DESCRIPTIF DU LABORATOIRE	DATE DE PRELEVEMENT	NOM DE L'OPERATEUR
Faïence 1	Colle blanche en vrac + carrelage	17/05/2018	BEDEL Gaetan
LOCALISATION		RESULTAT	
Mur B		Amiante non détecté

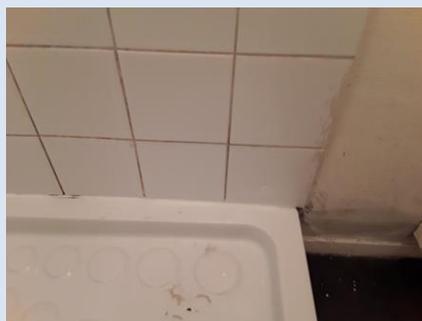
PRELEVEMENT : 62LAI1002P013			
NOM DU CLIENT	NUMERO DU DOSSIER	PIECE OU LOCAL	
OPH77	62LAI1002 17/05/2018	Salle de bains	
ELEMENT	DESCRIPTIF DU LABORATOIRE	DATE DE PRELEVEMENT	NOM DE L'OPERATEUR
Faïence 2	Colle beige + matériau gris avec couche en toile non séparable + matériau mousse bleue non séparable + carrelage	17/05/2018	BEDEL Gaetan
LOCALISATION		RESULTAT	
Mur C		Amiante non détecté
