Rapport de mission de repérage des matériaux et produits contenant de l'amiante avant réalisation de travaux

R. 4412-97 modifié par le décret 2012-639 du 4 mai 2012
Norme NF X 46-020

5 RUE CL. BERNARD APT 1

RAPPORT N° :	OPH77 62LAI1301	Date d'émission du rapport :	23/08/2017
Le repérage a été réalisé le :	17/08/2017	Accompagnateur :	
Par :	Laurent CATE	Laboratoire d'Analyses :	ITGA
N° certificat de qualification :	CPDI3681	Adresse laboratoire :	3 RUE ARMAND HERPIN LACROIX - CS 46537 35065 RENNES CEDEX
Date d'obtention :	25/11/2015	Numéro d'accréditation :	1-5967
Le présent rapport est établi par une personne dont les compétences sont certifiées par :	I.Cert PARC EDONIA - BAT G - RUE DE LA TERRE VICTORIA - 35760 SAINT GREGOIRE	Organisme d'assurance professionnelle :	ALLIANZ
		Adresse assurance :	Direction Opérations Entreprises 5C Esplanade Charles de Gaulle 33081 BORDEAUX CEDEX
		N° de contrat d'assurance :	55897385
		Date de validité :	31/12/2017

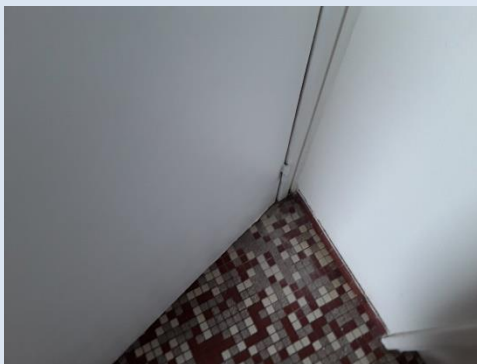
PRELEVEMENT : 62LAI1301P001		
NOM DU CLIENT	NUMERO DU DOSSIER	PIECE OU LOCAL
OPH77	62LAI1301 17/08/2017	Cuisine
MATERIAU	DATE DE PRELEVEMENT	NOM DE L'OPERATEUR
Colle grise + carrelage	17/08/2017	CATE Laurent
LOCALISATION		RESULTAT
Sol		Amiante non détecté

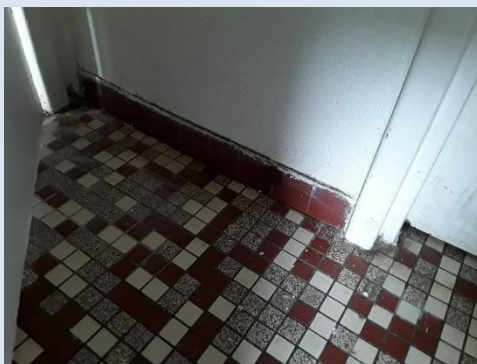
PRELEVEMENT : 62LAI1301P002		
NOM DU CLIENT	NUMERO DU DOSSIER	PIECE OU LOCAL
OPH77	62LAI1301 17/08/2017	Cuisine
MATERIAU	DATE DE PRELEVEMENT	NOM DE L'OPERATEUR
Joint cassant beige + carrelage	17/08/2017	CATE Laurent
LOCALISATION		RESULTAT
Mur A		Amiante non détecté

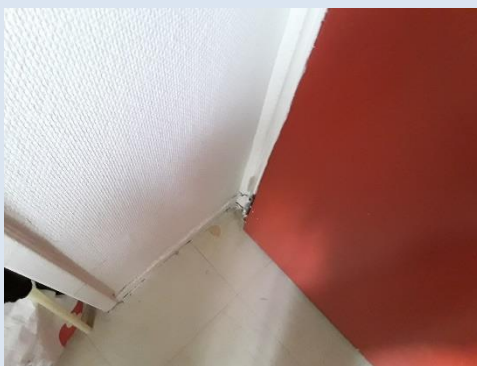
PRELEVEMENT : 62LAI1301P003		
NOM DU CLIENT	NUMERO DU DOSSIER	PIECE OU LOCAL
OPH77	62LAI1301 17/08/2017	Séjour
MATERIAU	DATE DE PRELEVEMENT	NOM DE L'OPERATEUR
Colle polymère jaune non séparable + ragréage gris + sous couche de ragréage blanche non séparable	17/08/2017	CATE Laurent
LOCALISATION		RESULTAT
Sol		Fr2:Amiante non détecté

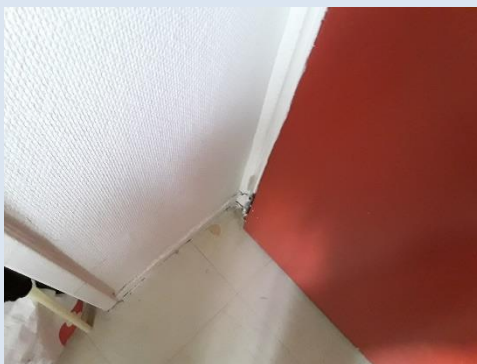
PRELEVEMENT : 62LAI1301P003		
NOM DU CLIENT	NUMERO DU DOSSIER	PIECE OU LOCAL
OPH77	62LAI1301 17/08/2017	Séjour
MATERIAU	DATE DE PRELEVEMENT	NOM DE L'OPERATEUR
Dalle dure cassante grise	17/08/2017	CATE Laurent
LOCALISATION		RESULTAT
Sol		Fr1:Amiante non détecté

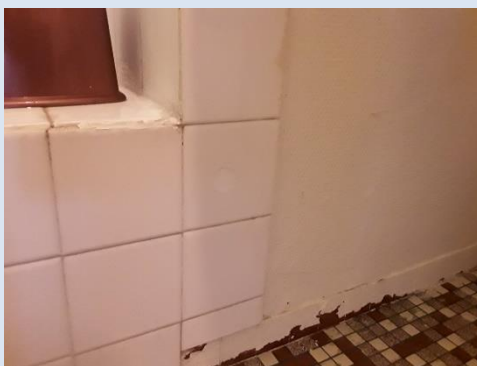
PRELEVEMENT : 62LAI1301P004		
NOM DU CLIENT	NUMERO DU DOSSIER	PIECE OU LOCAL
OPH77	62LAI1301 17/08/2017	Salle de bains
MATERIAU	DATE DE PRELEVEMENT	NOM DE L'OPERATEUR
Colle beige avec couche cartonnée + peinture en faible quantité non séparable + carrelage	17/08/2017	CATE Laurent
LOCALISATION		RESULTAT
Mur B		Amiante non détecté

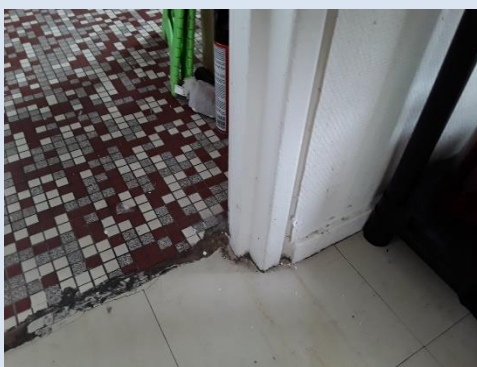
PRELEVEMENT : 62LAI1301P005		
NOM DU CLIENT	NUMERO DU DOSSIER	PIECE OU LOCAL
OPH77	62LAI1301 17/08/2017	Séjour
MATERIAU	DATE DE PRELEVEMENT	NOM DE L'OPERATEUR
Enduit plâtreux blanc en vrac + peintures multiples avec couche en papier non séparable	17/08/2017	CATE Laurent
LOCALISATION		RESULTAT
Mur B		Amiante non détecté

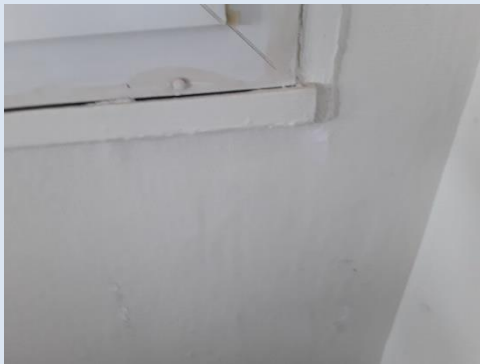
PRELEVEMENT : 62LAI1301P006		
NOM DU CLIENT	NUMERO DU DOSSIER	PIECE OU LOCAL
OPH77	62LAI1301 17/08/2017	Séjour
MATERIAU	DATE DE PRELEVEMENT	NOM DE L'OPERATEUR
Enduit plâtreux blanc en vrac + peintures multiples avec couche en toile non séparable + papier peint non séparable	17/08/2017	CATE Laurent
LOCALISATION	RESULTAT	
Mur F	Amiante non détecté	
EMPLACEMENT

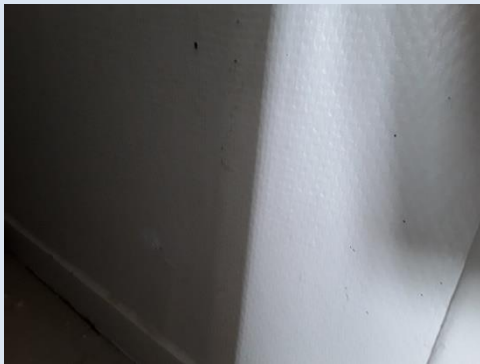
PIECE	ETAGE	ELEMENTS PRELEVES	N° Echantillon	REPERAGE	ETAT	RESULTAT
Séjour	R+13	Enduit plâtreux blanc en vrac + peintures multiples avec couche en toile non séparable + carton non séparable	62LAI1301P007	Mur G	BON ETAT	Amiante détecté (Chrysotile)

PRELEVEMENT : 62LAI1301P007		
NOM DU CLIENT	NUMERO DU DOSSIER	PIECE OU LOCAL
OPH77	62LAI1301 17/08/2017	Séjour
MATERIAU	DATE DE PRELEVEMENT	NOM DE L'OPERATEUR
Enduit plâtreux blanc en vrac + peintures multiples avec couche en toile non séparable + carton non séparable	17/08/2017	CATE Laurent
LOCALISATION	RESULTAT	
Mur G	Amiante détecté (Chrysotile)	
EMPLACEMENT

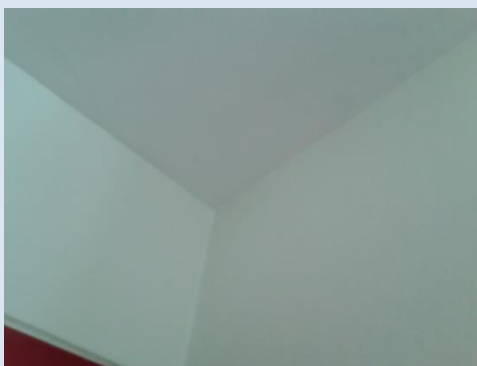
PRELEVEMENT : 62LAI1301P008		
NOM DU CLIENT	NUMERO DU DOSSIER	PIECE OU LOCAL
OPH77	62LAI1301 17/08/2017	Séjour
MATERIAU	DATE DE PRELEVEMENT	NOM DE L'OPERATEUR
Enduit plâtreux blanc en vrac + matériau gris en vrac non séparable + peinture non séparable	17/08/2017	CATE Laurent
LOCALISATION	RESULTAT	
Plafond	Amiante non détecté

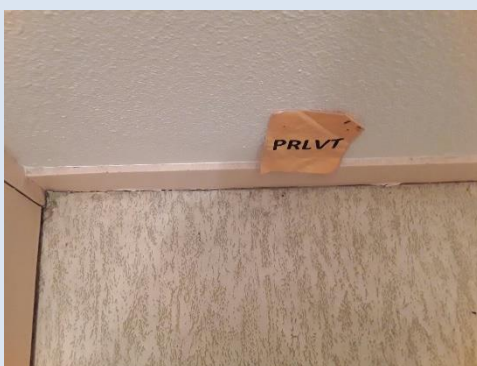
PRELEVEMENT : 62LAI1301P009		
NOM DU CLIENT	NUMERO DU DOSSIER	PIECE OU LOCAL
OPH77	62LAI1301 17/08/2017	Cuisine
MATERIAU	DATE DE PRELEVEMENT	NOM DE L'OPERATEUR
Enduit plâtreux blanc + peinture avec couche en toile non séparable	17/08/2017	CATE Laurent
LOCALISATION	RESULTAT	
Mur A	Amiante non détecté

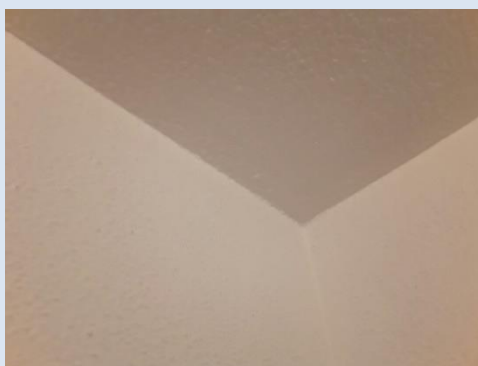
PRELEVEMENT : 62LAI1301P010		
NOM DU CLIENT	NUMERO DU DOSSIER	PIECE OU LOCAL
OPH77	62LAI1301 17/08/2017	Cuisine
MATERIAU	DATE DE PRELEVEMENT	NOM DE L'OPERATEUR
Enduit plâtreux blanc en vrac + peinture non séparable + carton non séparable	17/08/2017	CATE Laurent
LOCALISATION	RESULTAT	
Mur C	Amiante non détecté

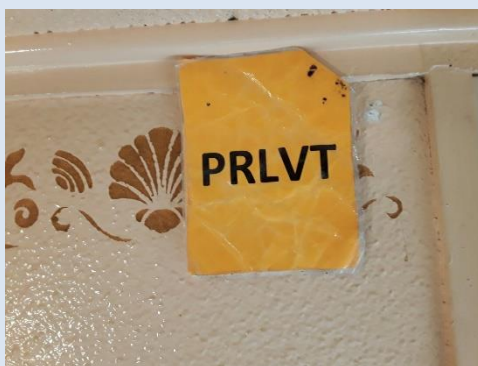
PRELEVEMENT : 62LAI1301P011		
NOM DU CLIENT	NUMERO DU DOSSIER	PIECE OU LOCAL
OPH77	62LAI1301 17/08/2017	Cuisine
MATERIAU	DATE DE PRELEVEMENT	NOM DE L'OPERATEUR
Enduit plâtreux blanc en vrac + peinture non séparable	17/08/2017	CATE Laurent
LOCALISATION	RESULTAT	
Plafond	Amiante non détecté
