Rapport de mission de repérage des matériaux et produits contenant de l'amiante avant réalisation de travaux

R. 4412-97 modifié par le décret 2012-639 du 4 mai 2012
Norme NF X 46-020

7 RUE CLAUDE BERNARD

77000 MELUN

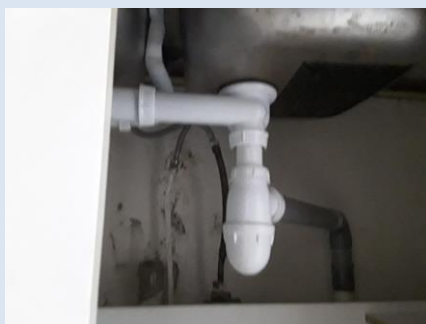
PRELEVEMENT : 62LAJ0102P001			
NOM DU CLIENT	NUMERO DU DOSSIER		PIECE OU LOCAL
OPH77	62LAJ0102 14/05/2018		Cuisine
ELEMENT	DESCRIPTIF DU LABORATOIRE	DATE DE PRELEVEMENT	NOM DE L'OPERATEUR
Revêtement bitumineux	Matériau bitumineux noir	14/05/2018	BEDEL Gaetan
LOCALISATION		RESULTAT	
Sous évier		Amiante non détecté

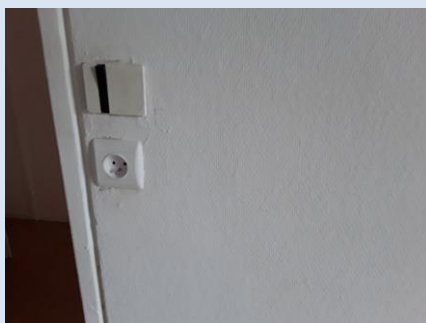
PRELEVEMENT : 62LAJ0102P002			
NOM DU CLIENT	NUMERO DU DOSSIER		PIECE OU LOCAL
OPH77	62LAJ0102 14/05/2018		Cuisine
ELEMENT	DESCRIPTIF DU LABORATOIRE	DATE DE PRELEVEMENT	NOM DE L'OPERATEUR
Enduit / Peinture béton	Enduit beige non séparable + peintures multiples en vrac non séparable	14/05/2018	BEDEL Gaetan
LOCALISATION		RESULTAT	
Mur D		Amiante non détecté

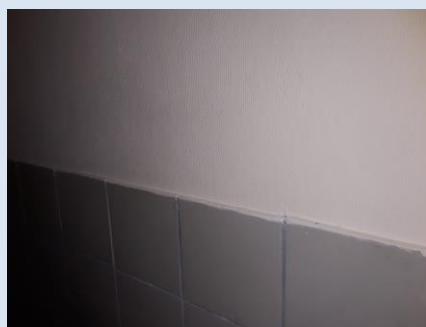
PRELEVEMENT : 62LAJ0102P003			
NOM DU CLIENT	NUMERO DU DOSSIER	PIECE OU LOCAL	
OPH77	62LAJ0102 14/05/2018	WC	
ELEMENT	DESCRIPTIF DU LABORATOIRE	DATE DE PRELEVEMENT	NOM DE L'OPERATEUR
Enduit / Peinture	Enduit plâtreux blanc en faible quantité non séparable + toile fibreuse blanche en faible quantité non séparable + peintures multiples en vrac non séparable	14/05/2018	BEDEL Gaetan
LOCALISATION		RESULTAT	
Mur C		Amiante non détecté

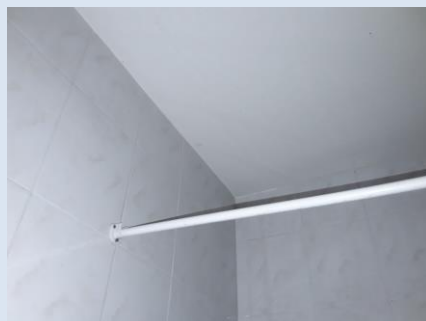
PRELEVEMENT : 62LAJ0102P004			
NOM DU CLIENT	NUMERO DU DOSSIER	PIECE OU LOCAL	
OPH77	62LAJ0102 14/05/2018	Salle de bains	
ELEMENT	DESCRIPTIF DU LABORATOIRE	DATE DE PRELEVEMENT	NOM DE L'OPERATEUR
Enduit / Peinture béton	Enduit plâtreux blanc non séparable + peintures multiples en vrac non séparable	14/05/2018	BEDEL Gaetan
LOCALISATION		RESULTAT	
Plafond		Amiante non détecté

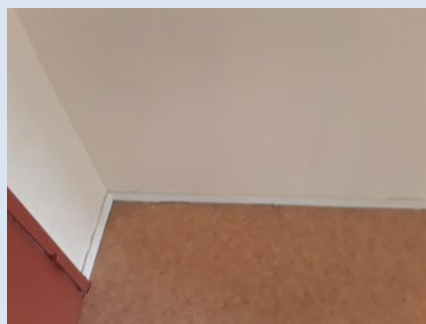
PRELEVEMENT : 62LAJ0102P005			
NOM DU CLIENT	NUMERO DU DOSSIER	PIECE OU LOCAL	
OPH77	62LAJ0102 14/05/2018	Chambre 1	
ELEMENT	DESCRIPTIF DU LABORATOIRE	DATE DE PRELEVEMENT	NOM DE L'OPERATEUR
Enduit / Peinture béton	Enduit beige en vrac non séparable + peintures multiples non séparable + papier en faible quantité non séparable	14/05/2018	BEDEL Gaetan
LOCALISATION		RESULTAT	
Mur A		Amiante non détecté

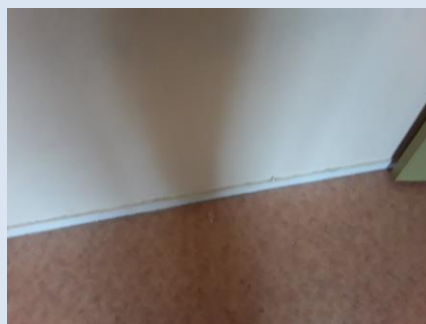
PRELEVEMENT : 62LAJ0102P006			
NOM DU CLIENT	NUMERO DU DOSSIER	PIECE OU LOCAL	
OPH77	62LAJ0102 14/05/2018	Chambre 2	
ELEMENT	DESCRIPTIF DU LABORATOIRE	DATE DE PRELEVEMENT	NOM DE L'OPERATEUR
Enduit / Peinture	Enduit plâtreux blanc en vrac + peinture en faible quantité non séparable	14/05/2018	BEDEL Gaetan
LOCALISATION		RESULTAT	
Mur C		Amiante non détecté

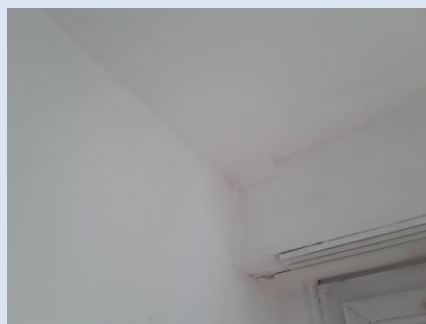
PRELEVEMENT : 62LAJ0102P007

NOM DU CLIENT	NUMERO DU DOSSIER	PIECE OU LOCAL	
OPH77	62LAJ0102 14/05/2018	Séjour	
ELEMENT	DESCRIPTIF DU LABORATOIRE	DATE DE PRELEVEMENT	NOM DE L'OPERATEUR
Enduit / Peinture béton	Enduit beige en vrac non séparable + toile fibreuse blanche en faible quantité non séparable + peintures multiples non séparable	14/05/2018	BEDEL Gaetan
LOCALISATION		RESULTAT	
Plafond		Amiante non détecté

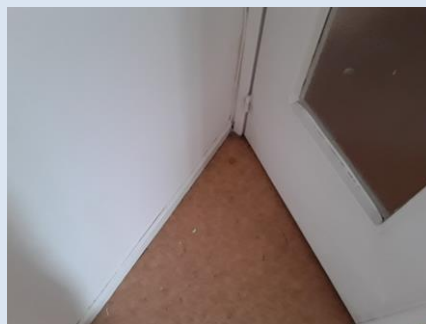
PRELEVEMENT : 62LAJ0102P008

NOM DU CLIENT	NUMERO DU DOSSIER	PIECE OU LOCAL	
OPH77	62LAJ0102 14/05/2018	Séjour	
ELEMENT	DESCRIPTIF DU LABORATOIRE	DATE DE PRELEVEMENT	NOM DE L'OPERATEUR
Revêtement souple	Revêtement souple beige + colle polymère jaune non séparable + ragréage rose en vrac non séparable	14/05/2018	BEDEL Gaetan
LOCALISATION		RESULTAT	
Sol		Amiante non détecté

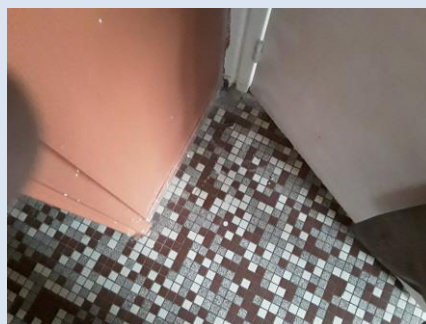
PRELEVEMENT : 62LAJ0102P009			
NOM DU CLIENT	NUMERO DU DOSSIER	PIECE OU LOCAL	
OPH77	62LAJ0102 14/05/2018	Cuisine	
ELEMENT	DESCRIPTIF DU LABORATOIRE	DATE DE PRELEVEMENT	NOM DE L'OPERATEUR
Carrelage	Colle grise non séparable + joint cassant gris non séparable + matériau compact gris hétérogène + carrelage	14/05/2018	BEDEL Gaetan
LOCALISATION		RESULTAT	
Sol		Amiante non détecté

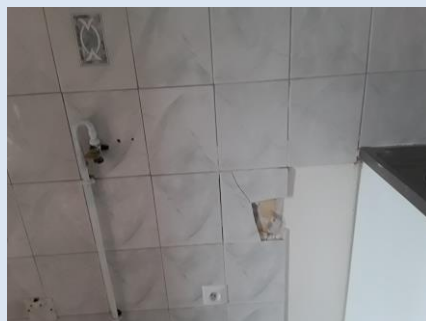
PRELEVEMENT : 62LAJ0102P010			
NOM DU CLIENT	NUMERO DU DOSSIER	PIECE OU LOCAL	
OPH77	62LAJ0102 14/05/2018	Cuisine	
ELEMENT	DESCRIPTIF DU LABORATOIRE	DATE DE PRELEVEMENT	NOM DE L'OPERATEUR
Faïence 1	Colle beige + peintures multiples non séparable + couche plâtreuse blanche en vrac non séparable + carrelage	14/05/2018	BEDEL Gaetan
LOCALISATION		RESULTAT	
Mur B		Amiante non détecté

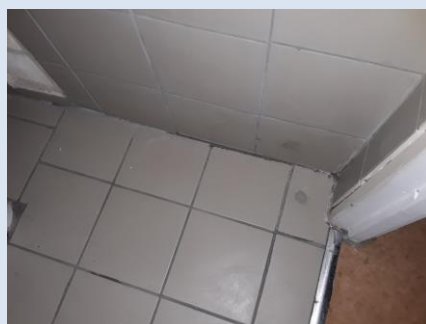
PRELEVEMENT : 62LAJ0102P011			
NOM DU CLIENT	NUMERO DU DOSSIER	PIECE OU LOCAL	
OPH77	62LAJ0102 14/05/2018	WC	
ELEMENT	DESCRIPTIF DU LABORATOIRE	DATE DE PRELEVEMENT	NOM DE L'OPERATEUR
Carrelage	Colle beige en faible quantité non séparable + carrelage	14/05/2018	BEDEL Gaetan
LOCALISATION		RESULTAT	
Sol		Amiante non détecté

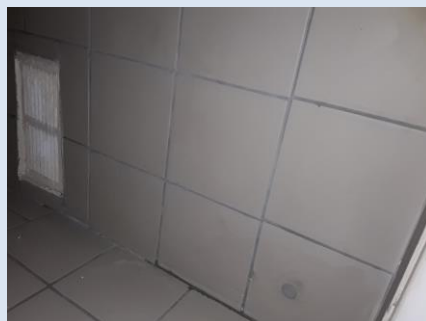
PRELEVEMENT : 62LAJ0102P012			
NOM DU CLIENT	NUMERO DU DOSSIER	PIECE OU LOCAL	
OPH77	62LAJ0102 14/05/2018	WC	
ELEMENT	DESCRIPTIF DU LABORATOIRE	DATE DE PRELEVEMENT	NOM DE L'OPERATEUR
Faïence 2	Colle beige non séparable + peinture non séparable + toile fibreuse blanche non séparable + couche plâtreuse blanche en vrac non séparable + joint cassant + carrelage	14/05/2018	BEDEL Gaetan
LOCALISATION		RESULTAT	
Mur C		Amiante non détecté
