Rapport de repérage des matériaux et produits contenant de l'amiante avant réalisation de travaux dans un immeuble bâti

3
7 RUE CLAUDE BERNARD
77000 MELUN

Date du rapport : 19/08/2020

62LAJ0103 19/08/2020 - 16:06

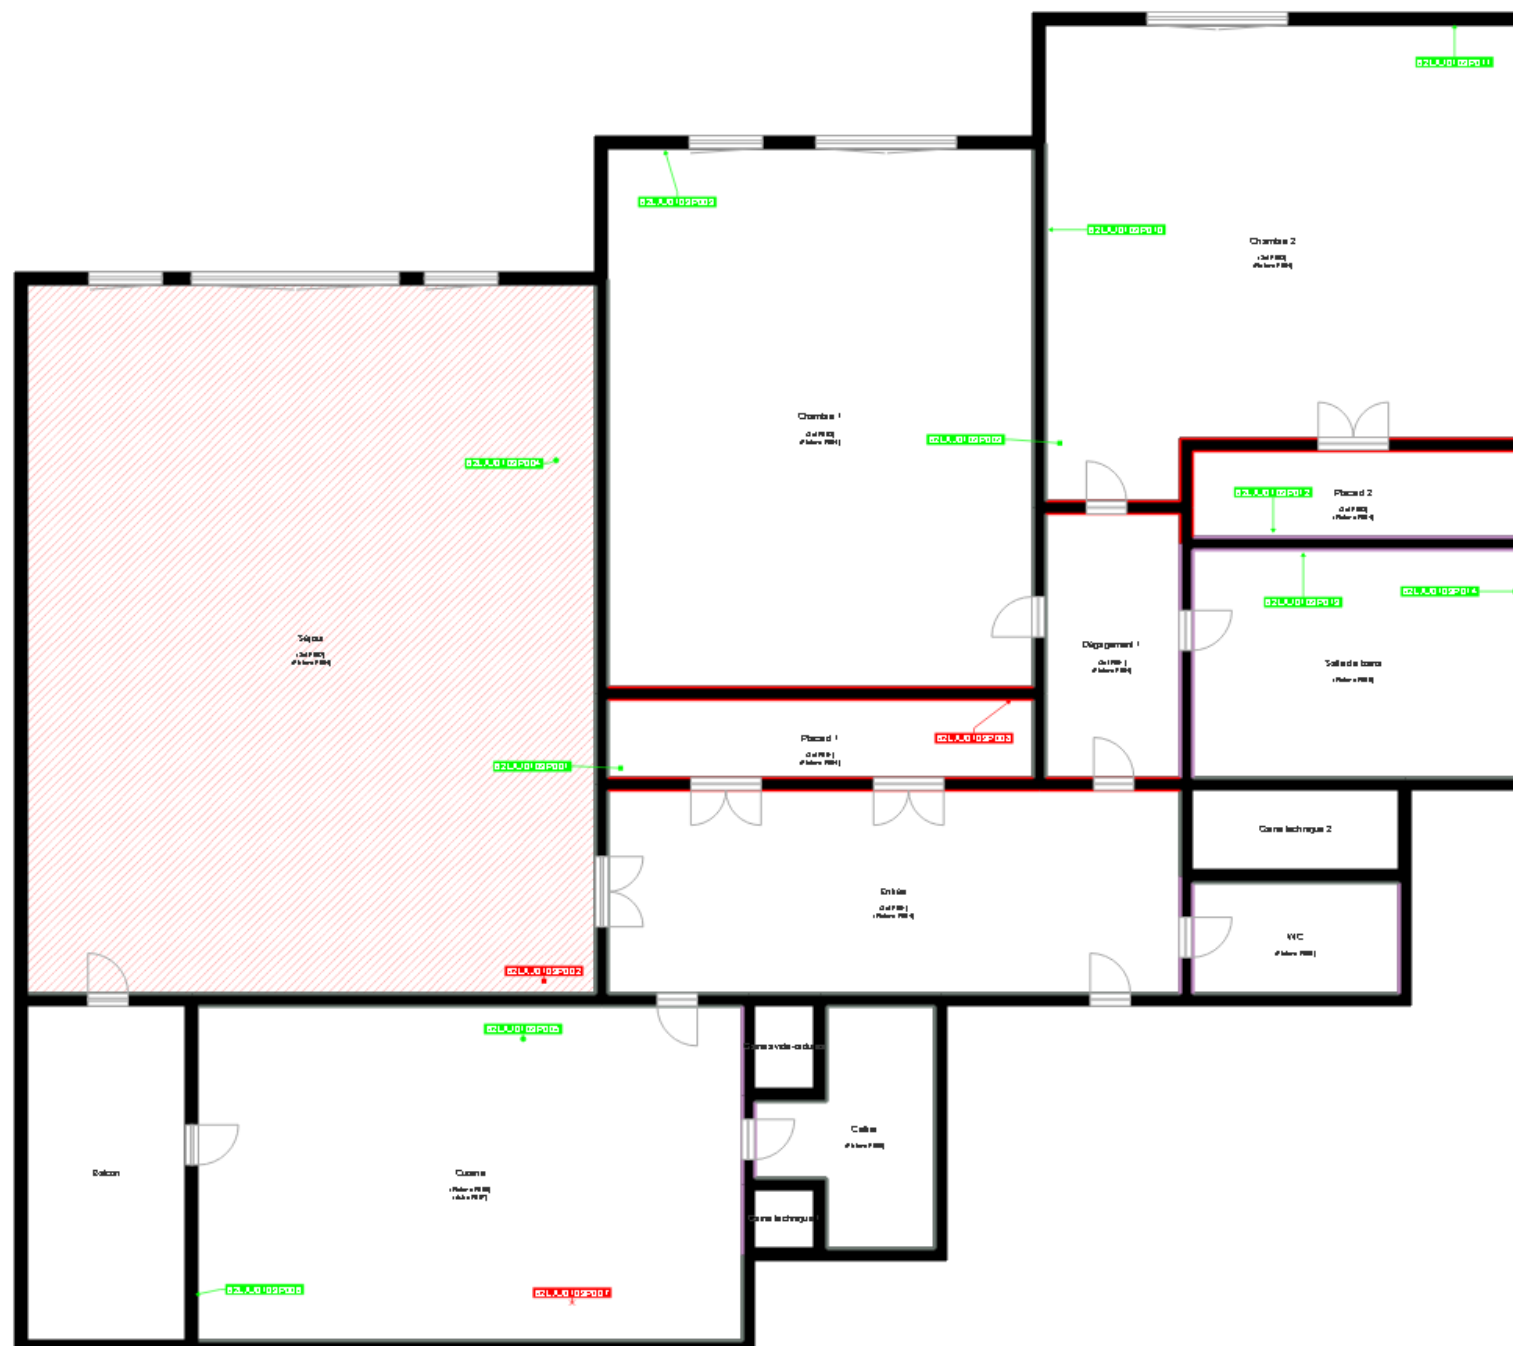
PLANCHE DE REPERAGE

Pièce et Etage	Ouvrage ou composant de la construction	Localisation	Partie d'ouvrage ou de composant à inspecter ou à sonder	Identification	Justification	Commentaire
Séjour - R+1	Revêtements de sols	Sol	Dalles de sol	P002 (Fr3)	RESULTAT ANALYSE	
Cuisine - R+1	Portes de placard, baignoires et éviers métalliques	Sous évier	Revêtement bitumineux	P007	RESULTAT ANALYSE	
Placard 1 - R+1	Cloisons sèches (assemblées, préfabriquées)	Mur C	Enduit / Peinture plaque de plâtre	P008	RESULTAT ANALYSE	
Chambre 1 - R+1	Cloisons sèches (assemblées, préfabriquées)	Mur B	Enduit / Peinture plaque de plâtre	P008	ZPSO	
Chambre 2 - R+1	Cloisons sèches (assemblées, préfabriquées)	Mur A, Mur E, Mur F	Enduit / Peinture plaque de plâtre	P008	ZPSO	
Dégagement 1 - R+1	Cloisons sèches (assemblées, préfabriquées)	Mur A, Mur C, Mur D	Enduit / Peinture plaque de plâtre	P008	ZPSO	
Entrée - R+1	Cloisons sèches (assemblées, préfabriquées)	Mur C	Enduit / Peinture plaque de plâtre	P008	ZPSO

Pièce et Etage	Ouvrage ou composant de la construction	Localisation	Partie d'ouvrage ou de composant à inspecter ou à sonder	Identification	Justification	Commentaire
Placard 1 - R+1	Cloisons sèches (assemblées, préfabriquées)	Mur A	Enduit / Peinture plaque de plâtre	P008	ZPSO	
Placard 2 - R+1	Cloisons sèches (assemblées, préfabriquées)	Mur A, Mur D	Enduit / Peinture plaque de plâtre	P008	ZPSO
