Rapport de mission de repérage des matériaux et produits contenant de l'amiante avant réalisation de travaux

Norme NF X 46-020 V .2017

7 RUE CLAUDE BERNARD

77000 MELUN

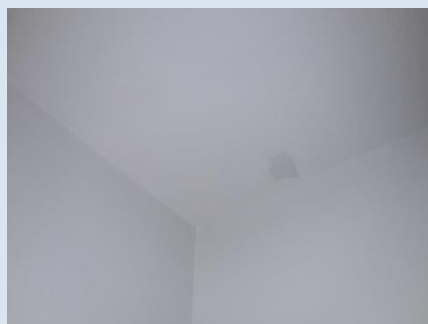
PRELEVEMENT : 62LAJ0304P005			
NOM DU CLIENT	NUMERO DU DOSSIER		PIECE OU LOCAL
OPH77	62LAJ0304 11/09/2019		Entrée (Rez de chaussée)
ELEMENT	DESCRIPTIF DU LABORATOIRE	DATE DE PRELEVEMENT	NOM DE L'OPERATEUR
Enduit / Peinture béton	Enduit plâtreux blanc en vrac + peinture non séparable	11/09/2019	LEBON Yohan
LOCALISATION		RESULTAT	
Plafond		Amiante non détecté

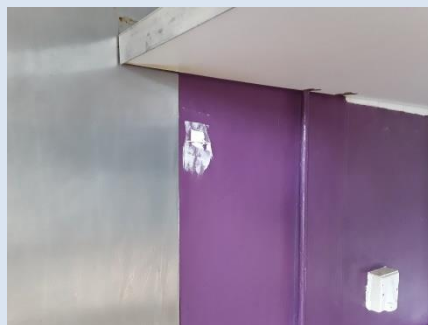
PRELEVEMENT : 62LAJ0304P006			
NOM DU CLIENT	NUMERO DU DOSSIER	PIECE OU LOCAL	
OPH77	62LAJ0304 11/09/2019	Cuisine (Rez de chaussée)	
ELEMENT	DESCRIPTIF DU LABORATOIRE	DATE DE PRELEVEMENT	NOM DE L'OPERATEUR
Enduit	Enduit plâtreux blanc en vrac + peinture non séparable + papier non séparable	11/09/2019	LEBON Yohan
LOCALISATION		RESULTAT	
Mur B		Amiante non détecté

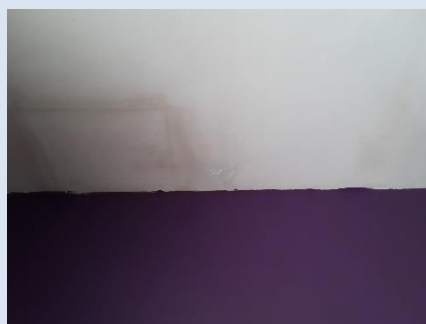
PRELEVEMENT : 62LAJ0304P008			
NOM DU CLIENT	NUMERO DU DOSSIER		PIECE OU LOCAL
OPH77	62LAJ0304 11/09/2019		Cuisine (Rez de chaussée)
ELEMENT	DESCRIPTIF DU LABORATOIRE	DATE DE PRELEVEMENT	NOM DE L'OPERATEUR
Enduit	Enduit plâtreux blanc en vrac + peinture non séparable + papier peint non séparable	11/09/2019	LEBON Yohan
LOCALISATION		RESULTAT	
Plafond		Amiante non détecté
