Rapport de mission de repérage des matériaux et produits contenant de l'amiante avant réalisation de travaux

7 RUE CL BERNARD - LGT 4

77000 MELUN

RAPPORT N° :	62LAJ0704	Laboratoire d'Analyses :	ITGA
Repérage réalisé le :	05/12/2017	Adresse laboratoire :	3 RUE ARMAND HERPIN LACROIX - CS 46537 35065 RENNES CEDEX
Accompagnateur :		Numéro d'accréditation :	1-5967
Par :	Olivier GUERIN	Organisme d'assurance professionnelle :	ALLIANZ
N° certificat :	17-881	Adresse assurance :	Direction Opérations Entreprises 5C Esplanade Charles de Gaulle 33081 BORDEAUX CEDEX
Date d'obtention :	17/02/2017	N° de contrat d'assurance :	55897385
Organisme certificateur	ABCDIA Certification 4 route de la Noue - 91190 GIF-SUR-YVETTE	Date de validité :	31/12/2017

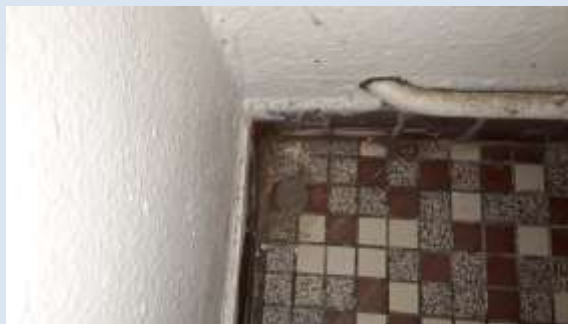
PRELEVEMENT : 62LAJ0704P001			
NOM DU CLIENT	NUMERO DU DOSSIER		PIECE OU LOCAL
OPH77	62LAJ0704 05/12/2017		Cellier
ELEMENT	DESCRIPTIF DU LABORATOIRE	DATE DE PRELEVEMENT	NOM DE L'OPERATEUR
Carrelage	Colle grise non séparable + ragréage gris hétérogène + carrelage	05/12/2017	GUERIN Olivier
LOCALISATION		RESULTAT	
Sol		Amiante non détecté	
EMPLACEMENT

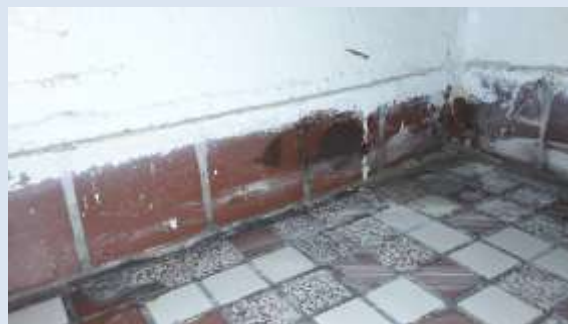
PRELEVEMENT : 62LAJ0704P005			
NOM DU CLIENT	NUMERO DU DOSSIER	PIECE OU LOCAL	
OPH77	62LAJ0704 05/12/2017	Cellier	
ELEMENT	DESCRIPTIF DU LABORATOIRE	DATE DE PRELEVEMENT	NOM DE L'OPERATEUR
Plinthes	Colle grise + carrelage	05/12/2017	GUERIN Olivier
LOCALISATION		RESULTAT	
Mur C		Amiante non détecté

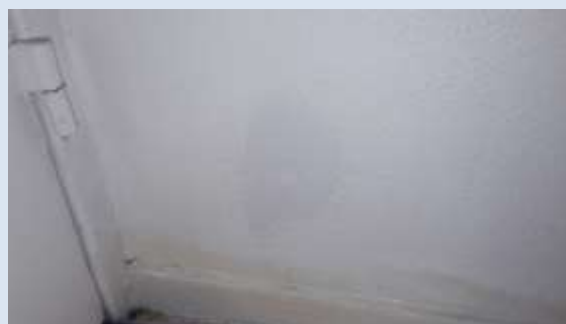
PRELEVEMENT : 62LAJ0704P006			
NOM DU CLIENT	NUMERO DU DOSSIER	PIECE OU LOCAL	
OPH77	62LAJ0704 05/12/2017	Chambre 2	
ELEMENT	DESCRIPTIF DU LABORATOIRE	DATE DE PRELEVEMENT	NOM DE L'OPERATEUR
Enduit / Peinture béton	Enduit plâtreux blanc en vrac + peinture non séparable + matériau gris en vrac non séparable	05/12/2017	GUERIN Olivier
LOCALISATION		RESULTAT	
Mur A		Amiante non détecté	
EMPLACEMENT

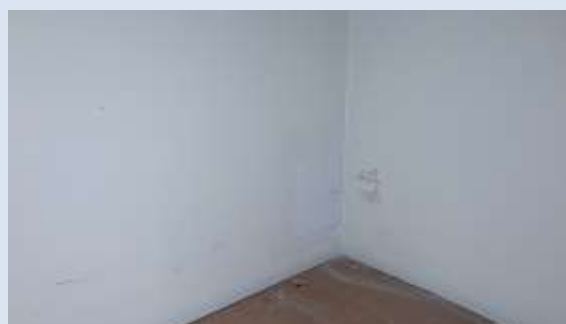
PRELEVEMENT : 62LAJ0704P007			
NOM DU CLIENT	NUMERO DU DOSSIER	PIECE OU LOCAL	
OPH77	62LAJ0704 05/12/2017	Placard 1	
ELEMENT	DESCRIPTIF DU LABORATOIRE	DATE DE PRELEVEMENT	NOM DE L'OPERATEUR
Enduit / Calicot	Enduit plâtreux blanc + peinture non séparable + papier non séparable + carton non séparable	05/12/2017	GUERIN Olivier
LOCALISATION		RESULTAT	
Mur A		Amiante détecté (Chrysotile)	
EMPLACEMENT

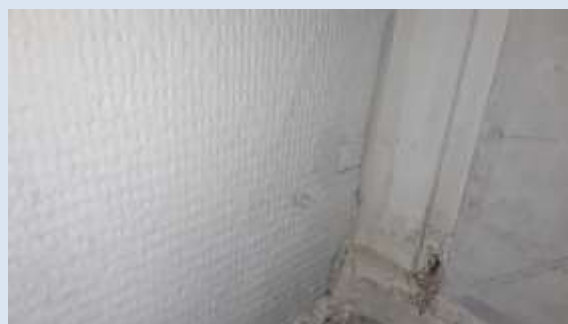
PRELEVEMENT : 62LAJ0704P008			
NOM DU CLIENT	NUMERO DU DOSSIER	PIECE OU LOCAL	
OPH77	62LAJ0704 05/12/2017	Séjour	
ELEMENT	DESCRIPTIF DU LABORATOIRE	DATE DE PRELEVEMENT	NOM DE L'OPERATEUR
Enduit / Calicot	Enduit plâtreux blanc + peinture non séparable + papier non séparable	05/12/2017	GUERIN Olivier
LOCALISATION		RESULTAT	
Mur A		Amiante détecté (Chrysotile)

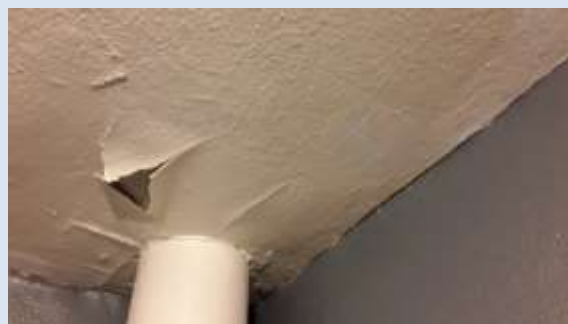
PRELEVEMENT : 62LAJ0704P009			
NOM DU CLIENT	NUMERO DU DOSSIER	PIECE OU LOCAL	
OPH77	62LAJ0704 05/12/2017	WC	
ELEMENT	DESCRIPTIF DU LABORATOIRE	DATE DE PRELEVEMENT	NOM DE L'OPERATEUR
Enduit / Peinture béton	Enduit plâtreux blanc en vrac + peinture non séparable + matériau gris en faible quantité en vrac non séparable	05/12/2017	GUERIN Olivier
LOCALISATION		RESULTAT	
Plafond		Amiante non détecté

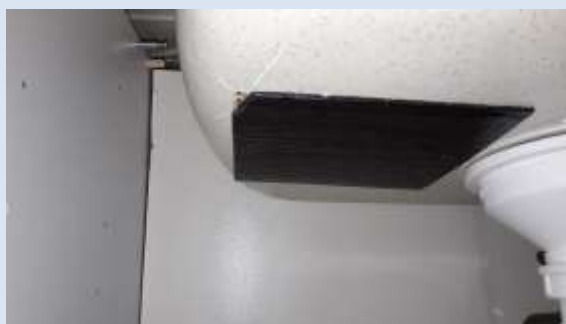
PRELEVEMENT : 62LAJ0704P010			
NOM DU CLIENT	NUMERO DU DOSSIER	PIECE OU LOCAL	
OPH77	62LAJ0704 05/12/2017	Cuisine	
ELEMENT	DESCRIPTIF DU LABORATOIRE	DATE DE PRELEVEMENT	NOM DE L'OPERATEUR
Revêtement bitumineux	Tampon bitumineux noir avec couche souple	05/12/2017	GUERIN Olivier
LOCALISATION		RESULTAT	
Sous évier		Amiante non détecté

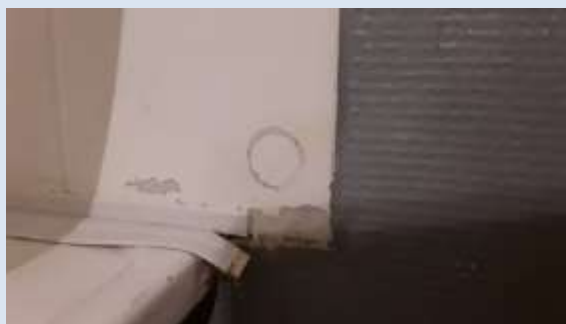
PRELEVEMENT : 62LAJ0704P011			
NOM DU CLIENT	NUMERO DU DOSSIER	PIECE OU LOCAL	
OPH77	62LAJ0704 05/12/2017	Salle de bains	
ELEMENT	DESCRIPTIF DU LABORATOIRE	DATE DE PRELEVEMENT	NOM DE L'OPERATEUR
Faïence 1	Colle beige + peinture non séparable + carrelage	05/12/2017	GUERIN Olivier
LOCALISATION		RESULTAT	
Mur D		Amiante non détecté

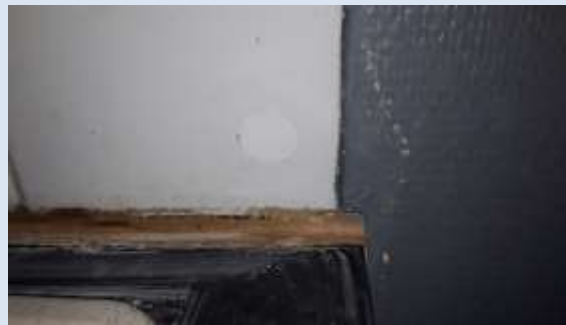
PRELEVEMENT : 62LAJ0704P012			
NOM DU CLIENT	NUMERO DU DOSSIER		PIECE OU LOCAL
OPH77	62LAJ0704 05/12/2017		Cuisine
ELEMENT	DESCRIPTIF DU LABORATOIRE	DATE DE PRELEVEMENT	NOM DE L'OPERATEUR
Faïence 1	Colle beige + couche plâtreuse blanche non séparable + carrelage	05/12/2017	GUERIN Olivier
LOCALISATION		RESULTAT	
Mur C		Amiante non détecté	
EMPLACEMENT
