## Rapport de mission de repérage des matériaux et produits contenant de l'amiante avant réalisation de travaux

7 RUE CL BERNARD

77000 MELUN

RAPPORT N° :	62LAJ1002	Laboratoire d'Analyses :	ITGA
Repérage réalisé le :	02/03/2018	Adresse laboratoire :	3 RUE ARMAND HERPIN LACROIX - CS 46537 35065 RENNES CEDEX
Accompagnateur :		Numéro d'accréditation :	1-5967
Par :	Mickaël JULIEN	Organisme d'assurance professionnelle :	AXA France
N° certificat :	CPDI 4129	Adresse assurance :	313 Terrasses de l'Arche 92727 NANTERRE CEDEX
Date d'obtention :	01/01/2017	N° de contrat d'assurance :	10063271004
Organisme certificateur	I.CERT Parc Edonia - Bâtiment G - Rue de la Terre Victoria - 35760 SAINT-GREGOIRE	Date de validité :	31/12/2018

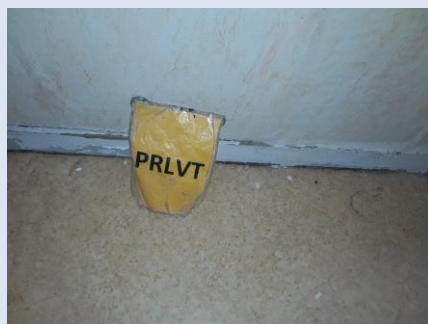
PRELEVEMENT : 62LAJ1002P001			
NOM DU CLIENT	NUMERO DU DOSSIER	PIECE OU LOCAL	
OPH77	62LAJ1002 02/03/2018	Chambre 1	
ELEMENT	DESCRIPTIF DU LABORATOIRE	DATE DE PRELEVEMENT	NOM DE L'OPERATEUR
Enduit plaque de plâtre	Enduit plâtreux blanc en vrac + carton en faible quantité non séparable	02/03/2018	JULIEN Mickaël
LOCALISATION		RESULTAT	
Mur D		Amiante détecté (Chrysotile)	
EMPLACEMENT

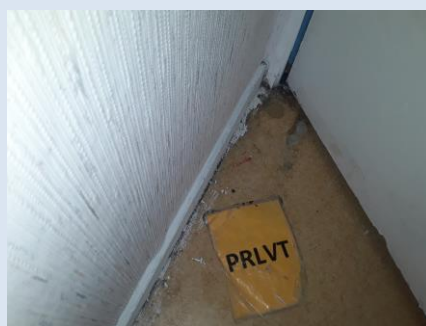
PRELEVEMENT : 62LAJ1002P002			
NOM DU CLIENT	NUMERO DU DOSSIER	PIECE OU LOCAL	
OPH77	62LAJ1002 02/03/2018	Chambre 1	
ELEMENT	DESCRIPTIF DU LABORATOIRE	DATE DE PRELEVEMENT	NOM DE L'OPERATEUR
Revêtement souple	Revêtement cassant beige + colle polymère jaune non séparable + revêtement souple beige + colle polymère jaune + ragréage gris non séparable + sous couche de ragréage blanche non séparable	02/03/2018	JULIEN Mickaël
LOCALISATION		RESULTAT	
Sol		Amiante non détecté

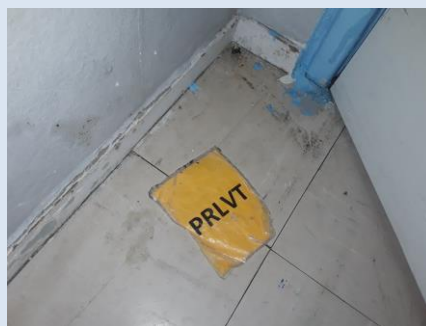
PRELEVEMENT : 62LAJ1002P003			
NOM DU CLIENT	NUMERO DU DOSSIER	PIECE OU LOCAL	
OPH77	62LAJ1002 02/03/2018	Chambre 2	
ELEMENT	DESCRIPTIF DU LABORATOIRE	DATE DE PRELEVEMENT	NOM DE L'OPERATEUR
Dalle de sol	Revêtement cassant beige + colle polymère jaune + ragréage gris non séparable + sous couche de ragréage blanche non séparable + matériau compact gris hétérogène non séparable + peintures multiples non séparable	02/03/2018	JULIEN Mickaël
LOCALISATION		RESULTAT	
Sol		Amiante non détecté

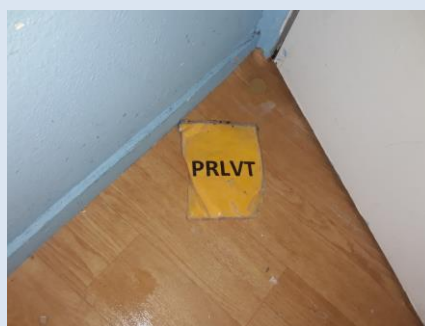
**PRELEVEMENT : 62LAJ1002P004**

NOM DU CLIENT	NUMERO DU DOSSIER	PIECE OU LOCAL	
OPH77	62LAJ1002 02/03/2018	Dégagement	
ELEMENT	DESCRIPTIF DU LABORATOIRE	DATE DE PRELEVEMENT	NOM DE L'OPERATEUR
Revêtement souple	Revêtement souple marron + colle polymère blanche non séparable + revêtement souple marron + colle polymère jaune non séparable + revêtement cassant beige + colle polymère jaune + ragréage gris non séparable + sous couche de ragréage blanche non sépa	02/03/2018	JULIEN Mickaël

Sol

Amiante non détecté

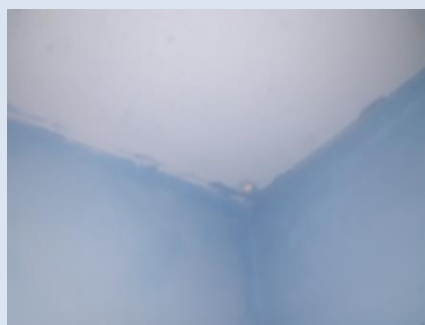
**PRELEVEMENT : 62LAJ1002P005**

NOM DU CLIENT	NUMERO DU DOSSIER	PIECE OU LOCAL	
OPH77	62LAJ1002 02/03/2018	Salle de bains	
ELEMENT	DESCRIPTIF DU LABORATOIRE	DATE DE PRELEVEMENT	NOM DE L'OPERATEUR
Enduit béton	Enduit plâtreux blanc en vrac + peintures multiples non séparable	02/03/2018	JULIEN Mickaël

Plafond

Amiante non détecté

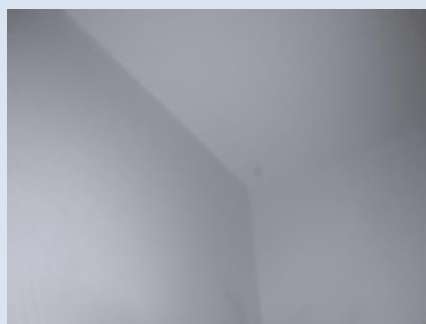
PRELEVEMENT : 62LAJ1002P006			
NOM DU CLIENT	NUMERO DU DOSSIER	PIECE OU LOCAL	
OPH77	62LAJ1002 02/03/2018	Entrée	
ELEMENT	DESCRIPTIF DU LABORATOIRE	DATE DE PRELEVEMENT	NOM DE L'OPERATEUR
Enduit béton	Enduit plâtreux blanc en vrac + peinture non séparable	02/03/2018	JULIEN Mickaël
LOCALISATION		RESULTAT	
Plafond		Amiante non détecté

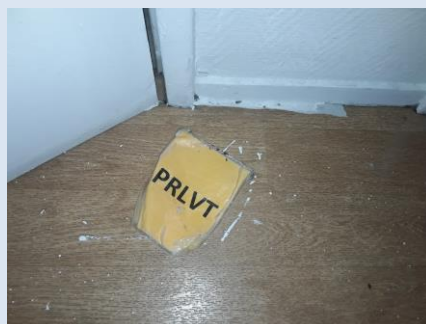
PRELEVEMENT : 62LAJ1002P007			
NOM DU CLIENT	NUMERO DU DOSSIER	PIECE OU LOCAL	
OPH77	62LAJ1002 02/03/2018	Entrée	
ELEMENT	DESCRIPTIF DU LABORATOIRE	DATE DE PRELEVEMENT	NOM DE L'OPERATEUR
Enduit plaque de plâtre	Enduit plâtreux blanc en vrac + carton non séparable + toile fibreuse blanche non séparable + peintures multiples non séparable	02/03/2018	JULIEN Mickaël
LOCALISATION		RESULTAT	
Mur B		Amiante non détecté

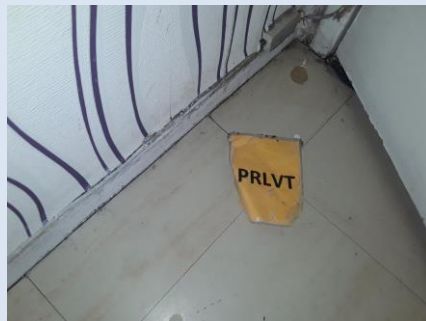
PRELEVEMENT : 62LAJ1002P008			
NOM DU CLIENT	NUMERO DU DOSSIER	PIECE OU LOCAL	
OPH77	62LAJ1002 02/03/2018	Séjour	
ELEMENT	DESCRIPTIF DU LABORATOIRE	DATE DE PRELEVEMENT	NOM DE L'OPERATEUR
Dalle de sol	Dalle dure cassante beige	02/03/2018	JULIEN Mickaël
LOCALISATION		RESULTAT	
Sol		Fr1:Amiante non détecté

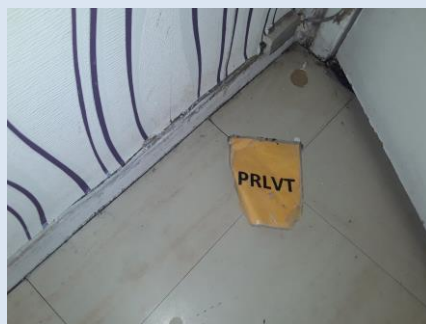
PRELEVEMENT : 62LAJ1002P008			
NOM DU CLIENT	NUMERO DU DOSSIER	PIECE OU LOCAL	
OPH77	62LAJ1002 02/03/2018	Séjour	
ELEMENT	DESCRIPTIF DU LABORATOIRE	DATE DE PRELEVEMENT	NOM DE L'OPERATEUR
Dalle de sol	Colle polymère jaune + ragréage gris non séparable + sous couche de ragréage blanche en faible quantité non séparable	02/03/2018	JULIEN Mickaël
LOCALISATION		RESULTAT	
Sol		Fr2:Amiante non détecté

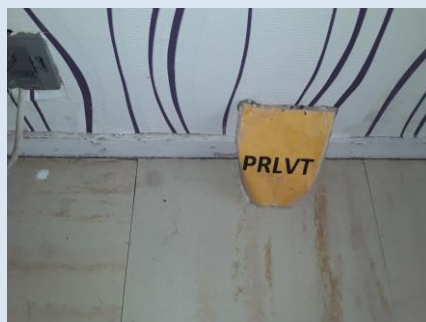
PRELEVEMENT : 62LAJ1002P009			
NOM DU CLIENT	NUMERO DU DOSSIER	PIECE OU LOCAL	
OPH77	62LAJ1002 02/03/2018	Séjour	
ELEMENT	DESCRIPTIF DU LABORATOIRE	DATE DE PRELEVEMENT	NOM DE L'OPERATEUR
Enduit béton	Enduit plâtreux blanc en vrac + peinture non séparable + matériau gris en faible quantité non séparable	02/03/2018	JULIEN Mickaël
LOCALISATION		RESULTAT	
Mur D		Amiante non détecté

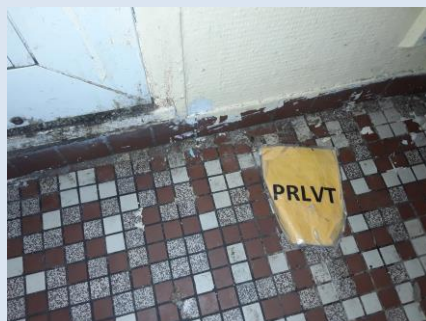
PRELEVEMENT : 62LAJ1002P010			
NOM DU CLIENT	NUMERO DU DOSSIER	PIECE OU LOCAL	
OPH77	62LAJ1002 02/03/2018	Cuisine	
ELEMENT	DESCRIPTIF DU LABORATOIRE	DATE DE PRELEVEMENT	NOM DE L'OPERATEUR
Enduit béton	Enduit plâtreux blanc en vrac avec poussières + toile fibreuse blanche non séparable + peintures multiples non séparable	02/03/2018	JULIEN Mickaël
LOCALISATION		RESULTAT	
Mur A		Amiante non détecté

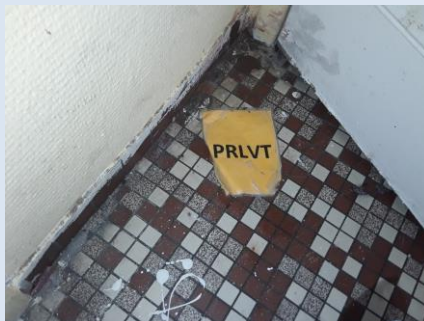
PRELEVEMENT : 62LAJ1002P011

NOM DU CLIENT	NUMERO DU DOSSIER	PIECE OU LOCAL	
OPH77	62LAJ1002 02/03/2018	Cuisine	
ELEMENT	DESCRIPTIF DU LABORATOIRE	DATE DE PRELEVEMENT	NOM DE L'OPERATEUR
Carrelage	Colle grise en vrac + carrelage	02/03/2018	JULIEN Mickaël
LOCALISATION		RESULTAT	
Sol		Amiante non détecté

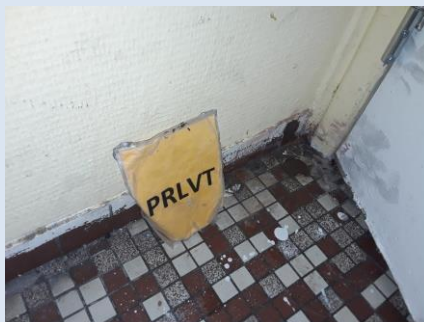
PRELEVEMENT : 62LAJ1002P012

NOM DU CLIENT	NUMERO DU DOSSIER	PIECE OU LOCAL	
OPH77	62LAJ1002 02/03/2018	Cuisine	
ELEMENT	DESCRIPTIF DU LABORATOIRE	DATE DE PRELEVEMENT	NOM DE L'OPERATEUR
Plinthes	Colle beige + peinture en faible quantité non séparable + carrelage	02/03/2018	JULIEN Mickaël
LOCALISATION		RESULTAT	
Mur C		Amiante non détecté
