## Rapport de mission de repérage des matériaux et produits contenant de l'amiante avant réalisation de travaux

7RUE CL. BERNARD

77000 MELUN

RAPPORT N° :	62LAJ1003	Laboratoire d'Analyses :	ITGA
Repérage réalisé le :	10/07/2018	Adresse laboratoire :	3 RUE ARMAND HERPIN LACROIX - CS 46537 35065 RENNES CEDEX
Accompagnateur :		Numéro d'accréditation :	1-5967
Par :	Alain LEITE LOPES	Organisme d'assurance professionnelle :	AXA France
N° certificat :	CPDI4715	Adresse assurance :	313 Terrasses de l'Arche 92727 NANTERRE CEDEX
Date d'obtention :	17/01/2018	N° de contrat d'assurance :	10063271004
Organisme certificateur	I.Cert Parc EDONIA - Bâtiment G - Rue de la Terre Victoria - 35760 Saint-Grégoire	Date de validité :	31/12/2018

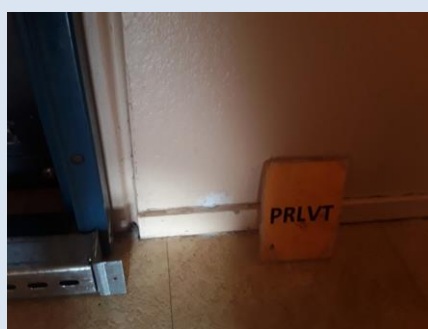
PRELEVEMENT : 62LAJ1003P001			
NOM DU CLIENT	NUMERO DU DOSSIER		PIECE OU LOCAL
OPH77	62LAJ1003 10/07/2018		Entrée
ELEMENT	DESCRIPTIF DU LABORATOIRE	DATE DE PRELEVEMENT	NOM DE L'OPERATEUR
Béton	Matériau beige en vrac + matériau gris en faible quantité non séparable + peintures multiples non séparable	10/07/2018	LEITE LOPES Alain
LOCALISATION		RESULTAT	
Mur D		Amiante non détecté

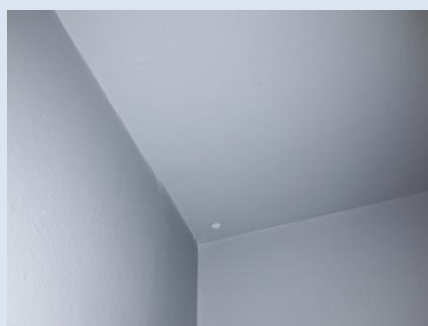
PRELEVEMENT : 62LAJ1003P002			
NOM DU CLIENT	NUMERO DU DOSSIER		PIECE OU LOCAL
OPH77	62LAJ1003 10/07/2018		WC
ELEMENT	DESCRIPTIF DU LABORATOIRE	DATE DE PRELEVEMENT	NOM DE L'OPERATEUR
Enduit / Peinture béton	Enduit plâtreux blanc en vrac + toile fibreuse blanche en faible quantité non séparable + peintures multiples non séparable	10/07/2018	LEITE LOPES Alain
LOCALISATION		RESULTAT	
Plafond		Amiante non détecté

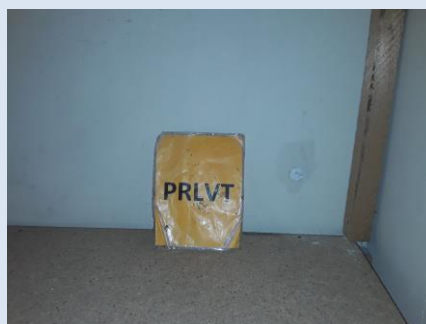
PIECE	ETAGE	ELEMENTS	DESCRIPTIF LABORATOIRE	Echantillon	REPERAGE	ETAT	RESULTAT
Placard 2		Enduit	Enduit plâtreux blanc en vrac + polystyrène en faible quantité non séparable	62LAJ1003P003	Mur C	BON ETAT	Amiante détecté (Chrysotile)

PRELEVEMENT : 62LAJ1003P003			
NOM DU CLIENT	NUMERO DU DOSSIER	PIECE OU LOCAL	
OPH77	62LAJ1003 10/07/2018	Placard 2	
ELEMENT	DESCRIPTIF DU LABORATOIRE	DATE DE PRELEVEMENT	NOM DE L'OPERATEUR
Enduit	Enduit plâtreux blanc en vrac + polystyrène en faible quantité non séparable	10/07/2018	LEITE LOPES Alain
LOCALISATION		RESULTAT	
Mur C		Amiante détecté (Chrysotile)

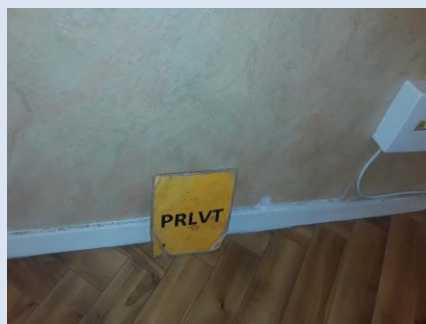
PRELEVEMENT : 62LAJ1003P004			
NOM DU CLIENT	NUMERO DU DOSSIER	PIECE OU LOCAL	
OPH77	62LAJ1003 10/07/2018	Chambre 1	
ELEMENT	DESCRIPTIF DU LABORATOIRE	DATE DE PRELEVEMENT	NOM DE L'OPERATEUR
Isolant	Matériau plâtreux blanc en vrac + papier non séparable + peinture non séparable	10/07/2018	LEITE LOPES Alain
LOCALISATION		RESULTAT	
Mur B		Amiante non détecté
