Rapport de repérage des matériaux et produits contenant de l'amiante avant réalisation de travaux dans un immeuble bâti

1
7 RUE CL BERNARD
77000 MELUN

Date du rapport : 08/08/2020

62LAJ1101 08/08/2020 - 03:22

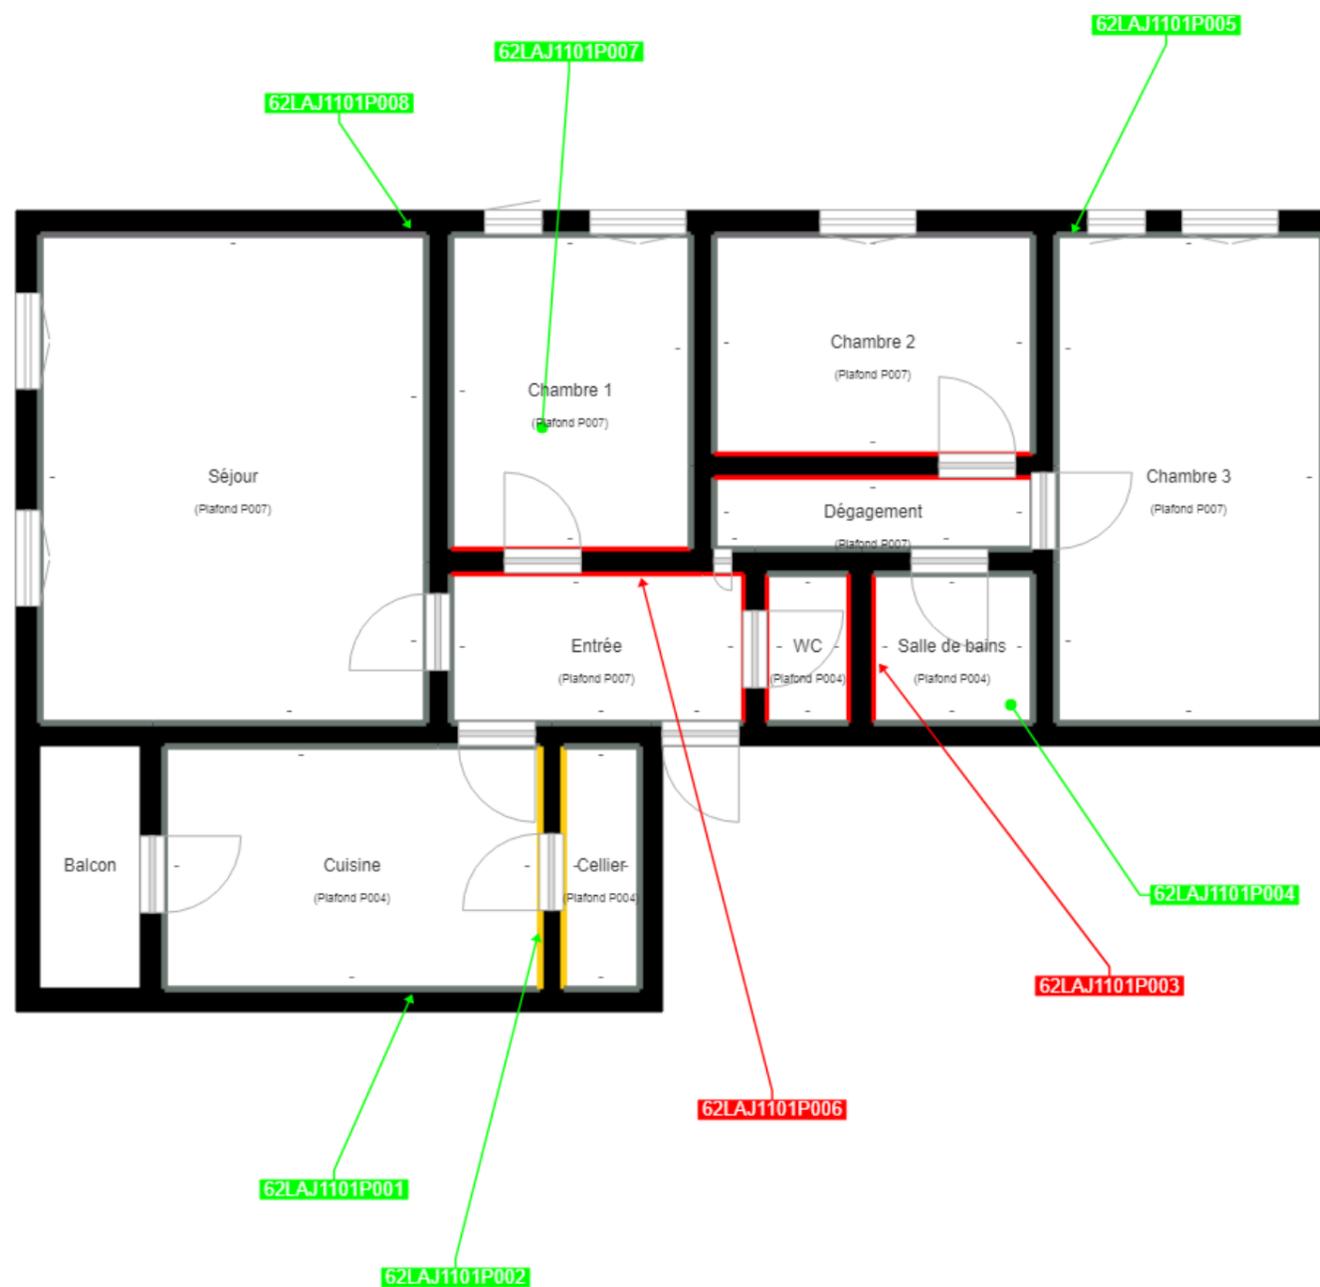
Pièce et Etage	Ouvrage ou composant de la construction	Localisation	Partie d'ouvrage ou de composant à inspecter ou à sonder	Identification	Justification	Commentaire
Salle de bains - R+11	Cloisons sèches (assemblées, préfabriquées)	Mur D	Enduits à base de plâtre projetés, lissés ou talochés	P003	RESULTAT ANALYSE	
WC - R+11	Cloisons sèches (assemblées, préfabriquées)	Mur A, Mur C	Enduits à base de plâtre projetés, lissés ou talochés	P003	ZPSO	
Entrée - R+11	Cloisons sèches (assemblées, préfabriquées)	Mur C	Enduits à base de plâtre projetés, lissés ou talochés	P006	RESULTAT ANALYSE	
Chambre 1 - R+11	Cloisons sèches (assemblées, préfabriquées)	Mur A	Enduits à base de plâtre projetés, lissés ou talochés	P006	ZPSO	
Chambre 2 - R+11	Cloisons sèches (assemblées, préfabriquées)	Mur A	Enduits à base de plâtre projetés, lissés ou talochés	P006	ZPSO	
Dégagement - R+11	Cloisons sèches (assemblées, préfabriquées)	Mur C	Enduits à base de plâtre projetés, lissés ou talochés	P006	ZPSO

Entrée - R+11	Cloisons sèches (assemblées, préfabriquées)	Mur D	Enduits à base de plâtre projetés, lissés ou talochés	P006	ZPSO

Identification : P003
Pièce et étage : Salle de bains R+11
Localisation : Mur D
Parties d'ouvrages ou de composants : Cloisons sèches (assemblées, préfabriquées) (Enduits à base de plâtre projetés, lissés ou talochés)
Descriptif Laboratoire : Peintures multiples en vrac non séparable + matériau plâtreux blanc en vrac + papier non séparable + matériau plâtreux blanc en vrac avec couche cartonnée non séparable
Résultat (justification) : Amiante détecté (RESULTAT ANALYSE)

Identification : P006
Pièce et étage : Entrée R+11
Localisation : Mur C
Parties d'ouvrages ou de composants : Cloisons sèches (assemblées, préfabriquées) (Enduits à base de plâtre projetés, lissés ou talochés)
Descriptif Laboratoire : Peintures multiples en vrac non séparable + enduit plâtreux blanc en vrac avec couche cartonnée et poussières
Résultat (justification) : Amiante détecté (RESULTAT ANALYSE)
