## Rapport de mission de repérage des matériaux et produits contenant de l'amiante avant réalisation de travaux

7 RUE CL. BERNARD

77000 MELUN

RAPPORT N° :	62LAJ1201	Laboratoire d'Analyses :	ITGA
Repérage réalisé le :	03/07/2018	Adresse laboratoire :	3 RUE ARMAND HERPIN LACROIX - CS 46537 35065 RENNES CEDEX
Accompagnateur :		Numéro d'accréditation :	1-5967
Par :	Samuel DUBOS	Organisme d'assurance professionnelle :	AXA France
N° certificat :	CPDI 4697	Adresse assurance :	313 Terrasses de l'Arche 92727 NANTERRE CEDEX
Date d'obtention :	27/01/2018	N° de contrat d'assurance :	10063271004
Organisme certificateur	I.Cert Parc EDONIA - Bâtiment G - Rue de la Terre Victoria - 35760 SAINT GREGOIRE	Date de validité :	31/12/2018

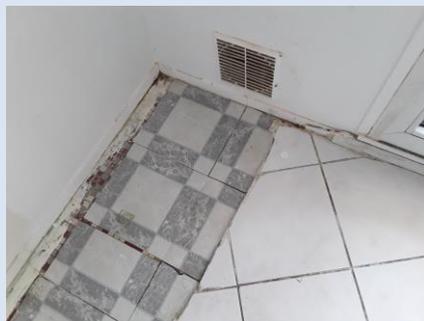
PRELEVEMENT : 62LAJ1201P001			
NOM DU CLIENT	NUMERO DU DOSSIER		PIECE OU LOCAL
OPH77	62LAJ1201 03/07/2018		Cuisine
ELEMENT	DESCRIPTIF DU LABORATOIRE	DATE DE PRELEVEMENT	NOM DE L'OPERATEUR
Carrelage	Colle grise + carrelage + colle grise non séparable + matériau compact gris non séparable + carrelage non séparable + revêtement cassant beige + colle polymère incolore non séparable	03/07/2018	DUBOS Samuel
LOCALISATION		RESULTAT	
Sol		Amiante non détecté	
EMPLACEMENT

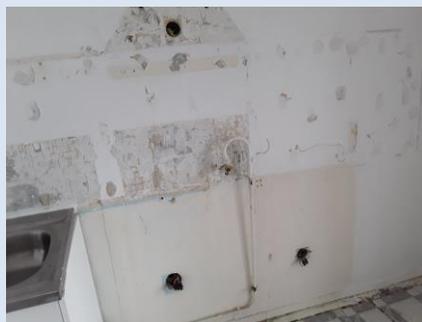
PRELEVEMENT : 62LAJ1201P002			
NOM DU CLIENT	NUMERO DU DOSSIER		PIECE OU LOCAL
OPH77	62LAJ1201 03/07/2018		Cuisine
ELEMENT	DESCRIPTIF DU LABORATOIRE	DATE DE PRELEVEMENT	NOM DE L'OPERATEUR
Enduit / Peinture béton	Enduit plâtreux blanc en vrac + peintures multiples non séparable	03/07/2018	DUBOS Samuel
LOCALISATION		RESULTAT	
Mur B		Amiante non détecté

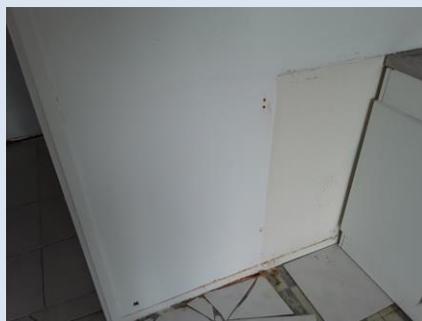
PRELEVEMENT : 62LAJ1201P003			
NOM DU CLIENT	NUMERO DU DOSSIER		PIECE OU LOCAL
OPH77	62LAJ1201 03/07/2018		Cuisine
ELEMENT	DESCRIPTIF DU LABORATOIRE	DATE DE PRELEVEMENT	NOM DE L'OPERATEUR
Enduit / Peinture	Enduit plâtreux blanc en vrac + peinture non séparable + matériau gris en faible quantité non séparable	03/07/2018	DUBOS Samuel
LOCALISATION		RESULTAT	
Mur A		Amiante non détecté

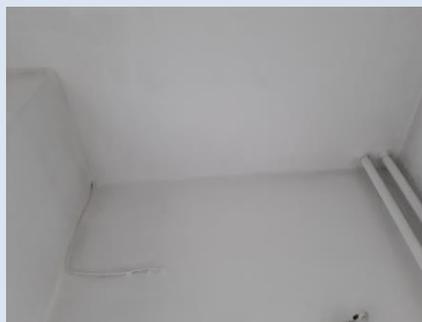
PRELEVEMENT : 62LAJ1201P004			
NOM DU CLIENT	NUMERO DU DOSSIER	PIECE OU LOCAL	
OPH77	62LAJ1201 03/07/2018	Cellier	
ELEMENT	DESCRIPTIF DU LABORATOIRE	DATE DE PRELEVEMENT	NOM DE L'OPERATEUR
Enduit / Peinture béton	Enduit plâtreux blanc en vrac + peintures multiples non séparable	03/07/2018	DUBOS Samuel
LOCALISATION		RESULTAT	
Plafond		Amiante non détecté

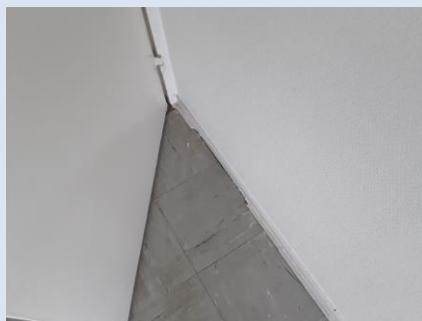
PRELEVEMENT : 62LAJ1201P005			
NOM DU CLIENT	NUMERO DU DOSSIER	PIECE OU LOCAL	
OPH77	62LAJ1201 03/07/2018	Chambre 1	
ELEMENT	DESCRIPTIF DU LABORATOIRE	DATE DE PRELEVEMENT	NOM DE L'OPERATEUR
Dalle de sol	Revêtement cassant beige + colle polymère jaune + ragréage gris non séparable + matériau compact gris hétérogène non séparable	03/07/2018	DUBOS Samuel
LOCALISATION		RESULTAT	
Sol		Amiante non détecté

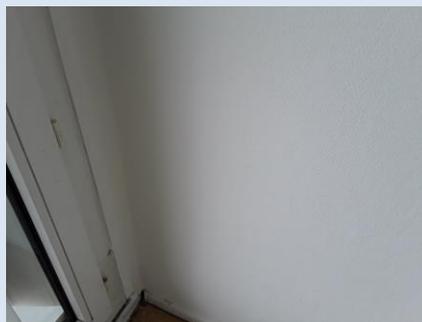
PIECE	ETAGE	ELEMENTS	DESCRIPTIF LABORATOIRE	REPERAGE	Echantillon	METHODE	ETAT	RESULTAT
Séjour / Salon		Calicot	Matériau plâtreux blanc + carton non séparable + matériau plâtreux beige en faible quantité non séparable + papier non séparable + peinture non séparable	Mur C	62LAJ1201P006	RESULTAT ANALYSE	DEGRADATION PARTIELLE	Amiante détecté (Chrysotile)
Chambre 2		Calicot	Matériau plâtreux blanc + carton non séparable + matériau plâtreux beige en faible quantité non séparable + papier non séparable + peinture non séparable	Mur B	62LAJ1201P006	ZSO	DEGRADATION PARTIELLE	Amiante détecté (Chrysotile)
Séjour / Salon		Calicot	Matériau plâtreux blanc + carton non séparable + matériau plâtreux beige en faible quantité non séparable + papier non séparable + peinture non séparable	Mur C	62LAJ1201P006	ZSO	DEGRADATION PARTIELLE	Amiante détecté (Chrysotile)

PIECE	ETAGE	ELEMENTS	DESCRIPTIF LABORATOIRE	Echantillon	REPERAGE	ETAT	RESULTAT
Séjour / Salon		Calicot	Matériau plâtreux blanc + carton non séparable + matériau plâtreux beige en faible quantité non séparable + papier non séparable + peinture non séparable	62LAJ1201P006	Mur C	DEGRADATION PARTIELLE	Amiante détecté (Chrysotile)

PRELEVEMENT : 62LAJ1201P006			
NOM DU CLIENT	NUMERO DU DOSSIER	PIECE OU LOCAL	
OPH77	62LAJ1201 03/07/2018	Séjour / Salon	
ELEMENT	DESCRIPTIF DU LABORATOIRE	DATE DE PRELEVEMENT	NOM DE L'OPERATEUR
Calicot	Matériau plâtreux blanc + carton non séparable + matériau plâtreux beige en faible quantité non séparable + papier non séparable + peinture non séparable	03/07/2018	DUBOS Samuel
LOCALISATION		RESULTAT	
Mur C		Amiante détecté (Chrysotile)

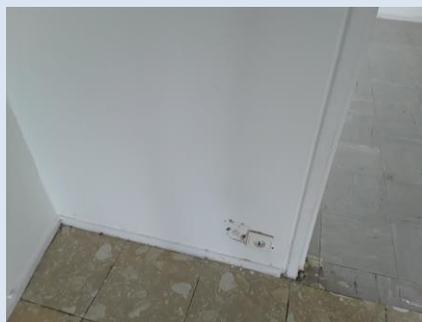
PRELEVEMENT : 62LAJ1201P007			
NOM DU CLIENT	NUMERO DU DOSSIER	PIECE OU LOCAL	
OPH77	62LAJ1201 03/07/2018	Séjour	
ELEMENT	DESCRIPTIF DU LABORATOIRE	DATE DE PRELEVEMENT	NOM DE L'OPERATEUR
Enduit / Peinture béton	Enduit plâtreux blanc en vrac + peinture non séparable	03/07/2018	DUBOS Samuel
LOCALISATION		RESULTAT	
Mur D		Amiante non détecté

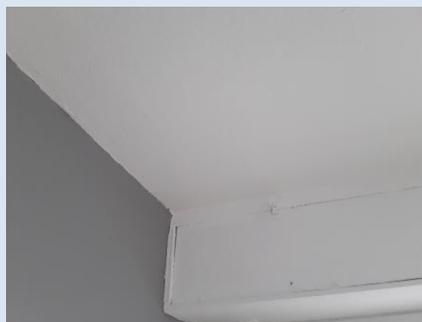
PRELEVEMENT : 62LAJ1201P008			
NOM DU CLIENT	NUMERO DU DOSSIER		PIECE OU LOCAL
OPH77	62LAJ1201 03/07/2018		Séjour
ELEMENT	DESCRIPTIF DU LABORATOIRE	DATE DE PRELEVEMENT	NOM DE L'OPERATEUR
Enduit / Peinture béton	Enduit plâtreux blanc en vrac + peintures multiples non séparable	03/07/2018	DUBOS Samuel
LOCALISATION		RESULTAT	
Plafond		Amiante non détecté

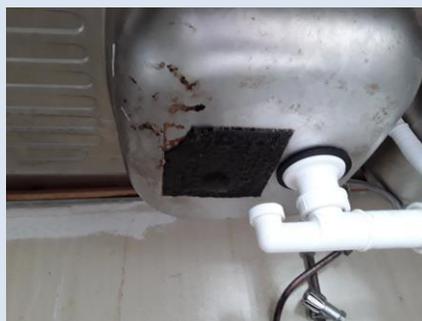
PRELEVEMENT : 62LAJ1201P009			
NOM DU CLIENT	NUMERO DU DOSSIER		PIECE OU LOCAL
OPH77	62LAJ1201 03/07/2018		Cuisine
ELEMENT	DESCRIPTIF DU LABORATOIRE	DATE DE PRELEVEMENT	NOM DE L'OPERATEUR
Tampon bitumineux	Tampon bitumineux noir	03/07/2018	DUBOS Samuel
LOCALISATION		RESULTAT	
Sous évier		Amiante non détecté
