## Rapport de mission de repérage des matériaux et produits contenant de l'amiante avant réalisation de travaux

7 RUE CLAUDE BERNARD LGT 4

4  
77000 MELUN

RAPPORT N° :	62LAJ1204	Laboratoire d'Analyses :	ITGA
Repérage réalisé le :	22/01/2018	Adresse laboratoire :	3 RUE ARMAND HERPIN LACROIX - CS 46537 35065 RENNES CEDEX
Accompagnateur :		Numéro d'accréditation :	1-5967
Par :	Samuel DUBOS	Organisme d'assurance professionnelle :	ALLIANZ
N° certificat :	CPDI 4697	Adresse assurance :	Direction Opérations Entreprises 5C Esplanade Charles de Gaulle 33081 BORDEAUX CEDEX
Date d'obtention :	27/01/2018	N° de contrat d'assurance :	55832566
Organisme certificateur	I.Cert Parc EDONIA - Bâtiment G - Rue de la Terre Victoria - 35760 SAINT GREGOIRE	Date de validité :	31/12/2018

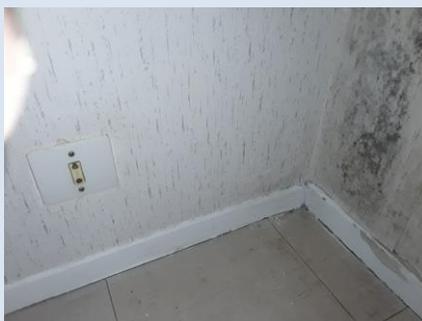
PRELEVEMENT : 62LAJ1204P001			
NOM DU CLIENT	NUMERO DU DOSSIER		PIECE OU LOCAL
OPH77	62LAJ1204 22/01/2018		Chambre 1
ELEMENT	DESCRIPTIF DU LABORATOIRE	DATE DE PRELEVEMENT	NOM DE L'OPERATEUR
Béton	Matériau plâtreux blanc en vrac + peinture en faible quantité non séparable	22/01/2018	DUBOS Samuel
LOCALISATION		RESULTAT	
Mur B		Amiante non détecté

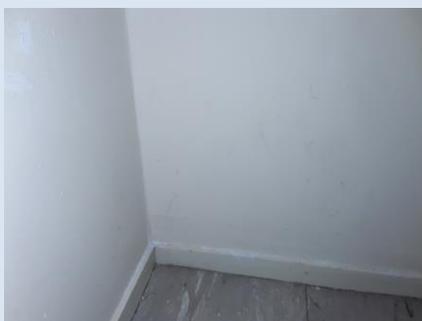
PRELEVEMENT : 62LAJ1204P002			
NOM DU CLIENT	NUMERO DU DOSSIER		PIECE OU LOCAL
OPH77	62LAJ1204 22/01/2018		Placard 2
ELEMENT	DESCRIPTIF DU LABORATOIRE	DATE DE PRELEVEMENT	NOM DE L'OPERATEUR
Enduit / Peinture plaque de plâtre	Enduit plâtreux blanc en vrac + papier non séparable + peinture non séparable	22/01/2018	DUBOS Samuel
LOCALISATION		RESULTAT	
Mur B		Amiante non détecté

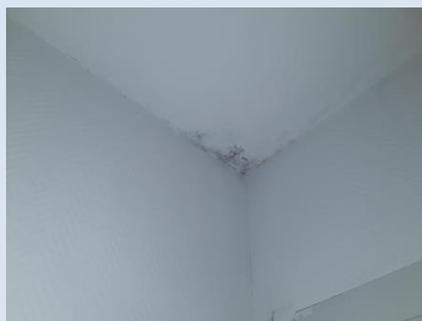
PRELEVEMENT : 62LAJ1204P003			
NOM DU CLIENT	NUMERO DU DOSSIER	PIECE OU LOCAL	
OPH77	62LAJ1204 22/01/2018	Séjour	
ELEMENT	DESCRIPTIF DU LABORATOIRE	DATE DE PRELEVEMENT	NOM DE L'OPERATEUR
Enduit / Peinture béton	Matériau gris en faible quantité non séparable + enduit plâtreux blanc en vrac + peinture non séparable	22/01/2018	DUBOS Samuel
LOCALISATION		RESULTAT	
Plafond		Amiante détecté (Chrysotile)

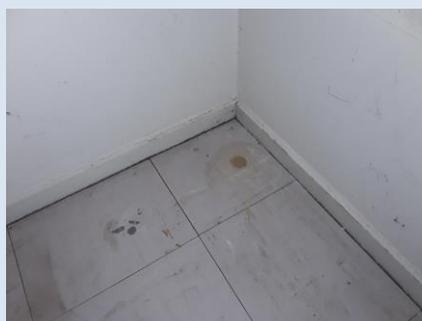
PRELEVEMENT : 62LAJ1204P004			
NOM DU CLIENT	NUMERO DU DOSSIER	PIECE OU LOCAL	
OPH77	62LAJ1204 22/01/2018	Placard 1	
ELEMENT	DESCRIPTIF DU LABORATOIRE	DATE DE PRELEVEMENT	NOM DE L'OPERATEUR
Dalle de sol	Revêtement souple beige + colle polymère jaune non séparable + ragréage gris + sous couche de ragréage blanche non séparable + matériau compact gris hétérogène	22/01/2018	DUBOS Samuel
LOCALISATION		RESULTAT	
Sol		Amiante non détecté

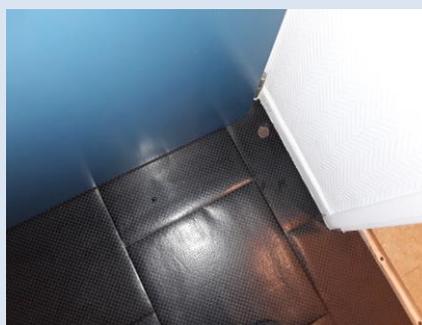
PRELEVEMENT : 62LAJ1204P005			
NOM DU CLIENT	NUMERO DU DOSSIER	PIECE OU LOCAL	
OPH77	62LAJ1204 22/01/2018	Entrée	
ELEMENT	DESCRIPTIF DU LABORATOIRE	DATE DE PRELEVEMENT	NOM DE L'OPERATEUR
Dalle de sol	Revêtement souple beige + colle polymère jaune non séparable + revêtement souple noir + colle polymère jaune non séparable + ragréage gris non séparable + matériau compact gris hétérogène	22/01/2018	DUBOS Samuel
LOCALISATION		RESULTAT	
Sol		Amiante non détecté

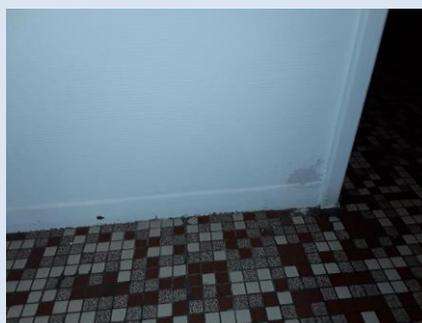
PRELEVEMENT : 62LAJ1204P006			
NOM DU CLIENT	NUMERO DU DOSSIER	PIECE OU LOCAL	
OPH77	62LAJ1204 22/01/2018	Cuisine	
ELEMENT	DESCRIPTIF DU LABORATOIRE	DATE DE PRELEVEMENT	NOM DE L'OPERATEUR
Enduit / Peinture	Enduit plâtreux blanc en vrac + peintures multiples non séparable	22/01/2018	DUBOS Samuel
LOCALISATION		RESULTAT	
Mur C		Amiante non détecté

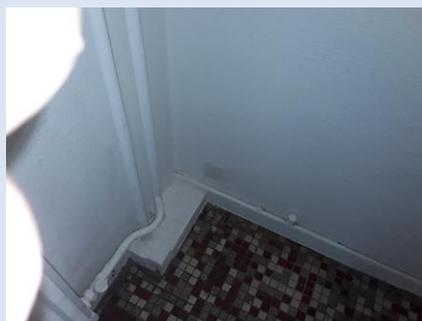
PRELEVEMENT : 62LAJ1204P007			
NOM DU CLIENT	NUMERO DU DOSSIER	PIECE OU LOCAL	
OPH77	62LAJ1204 22/01/2018	Salle de bains	
ELEMENT	DESCRIPTIF DU LABORATOIRE	DATE DE PRELEVEMENT	NOM DE L'OPERATEUR
Enduit / Peinture béton	Matériau gris en faible quantité non séparable + enduit plâtreux blanc en vrac + peintures multiples non séparable	22/01/2018	DUBOS Samuel
LOCALISATION		RESULTAT	
Mur B		Amiante non détecté

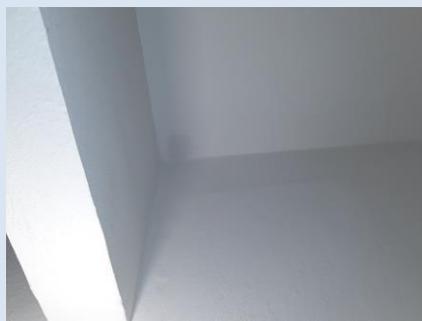
PRELEVEMENT : 62LAJ1204P008			
NOM DU CLIENT	NUMERO DU DOSSIER	PIECE OU LOCAL	
OPH77	62LAJ1204 22/01/2018	Salle de bains	
ELEMENT	DESCRIPTIF DU LABORATOIRE	DATE DE PRELEVEMENT	NOM DE L'OPERATEUR
Enduit / Peinture béton	Enduit plâtreux blanc en vrac + peintures multiples non séparable	22/01/2018	DUBOS Samuel
LOCALISATION		RESULTAT	
Plafond		Amiante non détecté

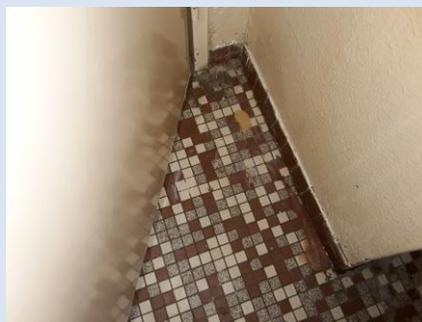
PRELEVEMENT : 62LAJ1204P010			
NOM DU CLIENT	NUMERO DU DOSSIER	PIECE OU LOCAL	
OPH77	62LAJ1204 22/01/2018	Salle d'eau	
ELEMENT	DESCRIPTIF DU LABORATOIRE	DATE DE PRELEVEMENT	NOM DE L'OPERATEUR
Carrelage	Colle grise non séparable + matériau compact gris hétérogène + carrelage	22/01/2018	DUBOS Samuel
LOCALISATION		RESULTAT	
Sol		Amiante non détecté

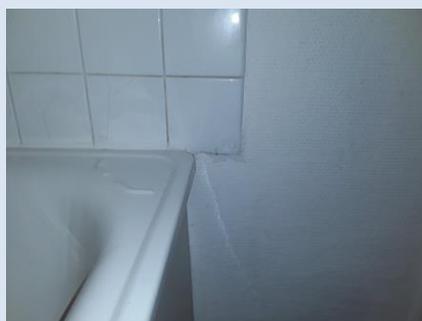
PRELEVEMENT : 62LAJ1204P011			
NOM DU CLIENT	NUMERO DU DOSSIER	PIECE OU LOCAL	
OPH77	62LAJ1204 22/01/2018	Salle de bains	
ELEMENT	DESCRIPTIF DU LABORATOIRE	DATE DE PRELEVEMENT	NOM DE L'OPERATEUR
Faïence 1	Colle beige + matériau compact gris non séparable + carrelage	22/01/2018	DUBOS Samuel
LOCALISATION		RESULTAT	
Murs concernés		Amiante non détecté

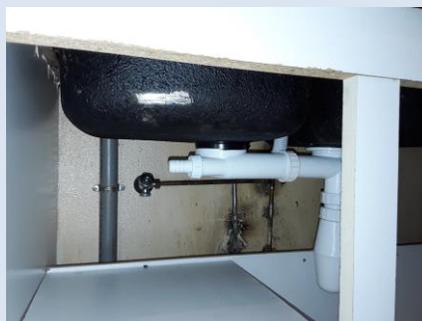
PRELEVEMENT : 62LAJ1204P012			
NOM DU CLIENT	NUMERO DU DOSSIER	PIECE OU LOCAL	
OPH77	62LAJ1204 22/01/2018	Cuisine	
ELEMENT	DESCRIPTIF DU LABORATOIRE	DATE DE PRELEVEMENT	NOM DE L'OPERATEUR
Revêtement bitumineux / Peinture	Tampon bitumineux noir en vrac	22/01/2018	DUBOS Samuel
LOCALISATION		RESULTAT	
Sous évier		Amiante détecté (Chrysotile)
