Rapport de mission de repérage des matériaux et produits contenant de l'amiante avant réalisation de travaux

Norme NF X 46-020 V .2017

7 Rue Cl Bernard - Logement 2 - ESC AJ - R+13

RAPPORT N° :	62LAJ1302	Laboratoire d'Analyses :	ITGA
Repérage réalisé le :	10/01/2020	Adresse laboratoire :	3 RUE ARMAND HERPIN LACROIX - CS 46537 35065 RENNES CEDEX
Accompagnateur :		Numéro d'accréditation :	1-5967
Par :	Abdessamad RHENZOUR	Organisme d'assurance professionnelle :	AXA France
N° certificat :	DTI3342	Adresse assurance :	313 Terrasses de l'Arche 92727 NANTERRE CEDEX
Date d'obtention :	23/11/2017	N° de contrat d'assurance :	10158549604
Organisme certificateur	DEKRA 5 avenue Garlande - 92220 BAGNEUX	Date de validité :	31/12/2019

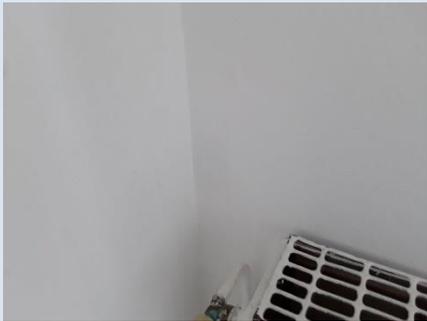
PRELEVEMENT : 62LAJ1302P001			
NOM DU CLIENT	NUMERO DU DOSSIER	PIECE OU LOCAL	
HABITAT 77-OPH DE SEINE ET MARNE	62LAJ1302 10/01/2020	Cuisine (R+13)	
ELEMENT	DESCRIPTIF DU LABORATOIRE	DATE DE PRELEVEMENT	NOM DE L'OPERATEUR
Enduit / Peinture plaque de plâtre	Peintures multiples non séparable + toile fibreuse blanche non séparable + enduit plâtreux blanc non séparable + carton non séparable + matériau plâtreux blanc non séparable	10/01/2020	RHENZOUR Abdessamad
LOCALISATION		RESULTAT	
Mur A		Amiante détecté (Chrysotile)	
EMPLACEMENT

Fraction Analysée	Technique analytique (Méthode de préparation) et date d'analyse	Résultat	Variété d'amiante	Nombre de préparations
▶ Peintures multiples non séparable + toile fibreuse blanche non séparable + enduit plâtreux blanc non séparable + carton non séparable + matériau plâtreux blanc non séparable	META (1) le 20/01/2020	Présence de fibres d'amiante	Chrysotile	1

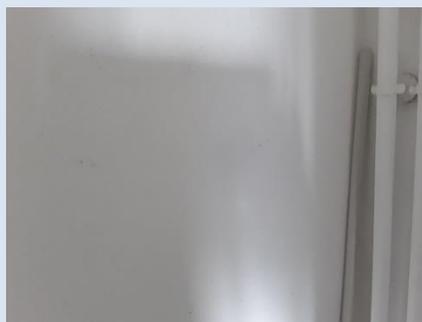
PRELEVEMENT : 62LAJ1302P002			
NOM DU CLIENT	NUMERO DU DOSSIER	PIECE OU LOCAL	
HABITAT 77-OPH DE SEINE ET MARNE	62LAJ1302 10/01/2020	Cellier (R+13)	
ELEMENT	DESCRIPTIF DU LABORATOIRE	DATE DE PRELEVEMENT	NOM DE L'OPERATEUR
Enduit / Peinture	Peinture non séparable + enduit plâtreux blanc en vrac non séparable	10/01/2020	RHENZOUR Abdessamad
LOCALISATION		RESULTAT	
Mur D		Amiante non détecté	
EMPLACEMENT

Fraction Analysée	Technique analytique (Méthode de préparation) et date d'analyse	Résultat	Variété d'amiante	Nombre de préparations
▶ Peinture non séparable + enduit plâtreux blanc en vrac non séparable	META (1) le 20/01/2020	Amiante non détecté	---	1

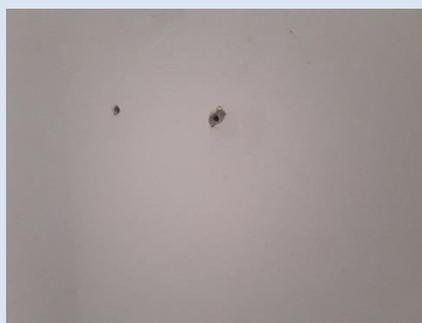
PRELEVEMENT : 62LAJ1302P003			
NOM DU CLIENT	NUMERO DU DOSSIER	PIECE OU LOCAL	
HABITAT 77-OPH DE SEINE ET MARNE	62LAJ1302 10/01/2020	Placard 1 (R+13)	
ELEMENT	DESCRIPTIF DU LABORATOIRE	DATE DE PRELEVEMENT	NOM DE L'OPERATEUR
Enduit / Peinture béton	Peinture non séparable + enduit compact gris non séparable	10/01/2020	RHENZOUR Abdessamad
LOCALISATION		RESULTAT	
Mur C		Amiante non détecté	
EMPLACEMENT

Fraction Analysée	Technique analytique (Méthode de préparation) et date d'analyse	Résultat	Variété d'amiante	Nombre de préparations
▶ Peinture non séparable + enduit compact gris non séparable	META (1) le 20/01/2020	Amiante non détecté	---	1

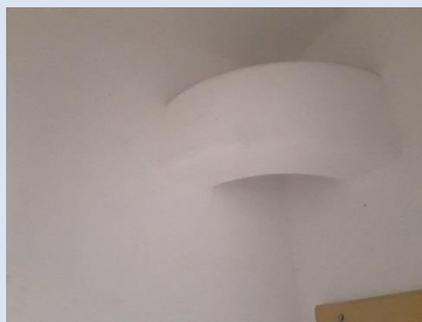
PRELEVEMENT : 62LAJ1302P004			
NOM DU CLIENT	NUMERO DU DOSSIER	PIECE OU LOCAL	
HABITAT 77-OPH DE SEINE ET MARNE	62LAJ1302 10/01/2020	Plaque 1 (R+13)	
ELEMENT	DESCRIPTIF DU LABORATOIRE	DATE DE PRELEVEMENT	NOM DE L'OPERATEUR
Conduit	Peinture non séparable + matériau compact gris avec poussières non séparable	10/01/2020	RHENZOUR Abdessamad
LOCALISATION		RESULTAT	
Conduits		Amiante détecté (Chrysotile)

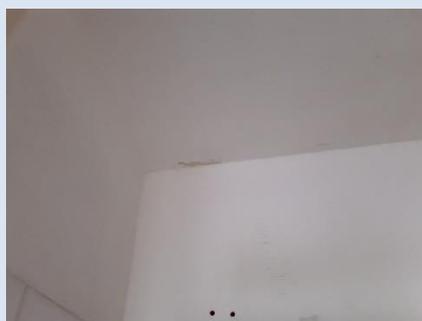
PRELEVEMENT : 62LAJ1302P005			
NOM DU CLIENT	NUMERO DU DOSSIER	PIECE OU LOCAL	
HABITAT 77-OPH DE SEINE ET MARNE	62LAJ1302 10/01/2020	Salle D'eau / WC (R+13)	
ELEMENT	DESCRIPTIF DU LABORATOIRE	DATE DE PRELEVEMENT	NOM DE L'OPERATEUR
Enduit / Peinture béton	Peintures multiples non séparable + enduit plâtreux blanc en vrac non séparable	10/01/2020	RHENZOUR Abdessamad
LOCALISATION		RESULTAT	
Plafond		Amiante non détecté

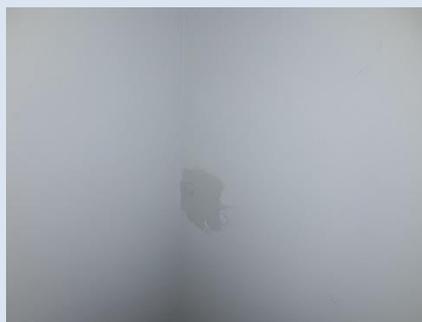
PRELEVEMENT : 62LAJ1302P006			
NOM DU CLIENT	NUMERO DU DOSSIER	PIECE OU LOCAL	
HABITAT 77-OPH DE SEINE ET MARNE	62LAJ1302 10/01/2020	Placard 2 (R+13)	
ELEMENT	DESCRIPTIF DU LABORATOIRE	DATE DE PRELEVEMENT	NOM DE L'OPERATEUR
Enduit / Peinture plaque de plâtre	Peinture non séparable + carton blanc non séparable + enduit compact blanc non séparable	10/01/2020	RHENZOUR Abdessamad
LOCALISATION		RESULTAT	
Mur C		Amiante détecté (Chrysotile)	
EMPLACEMENT

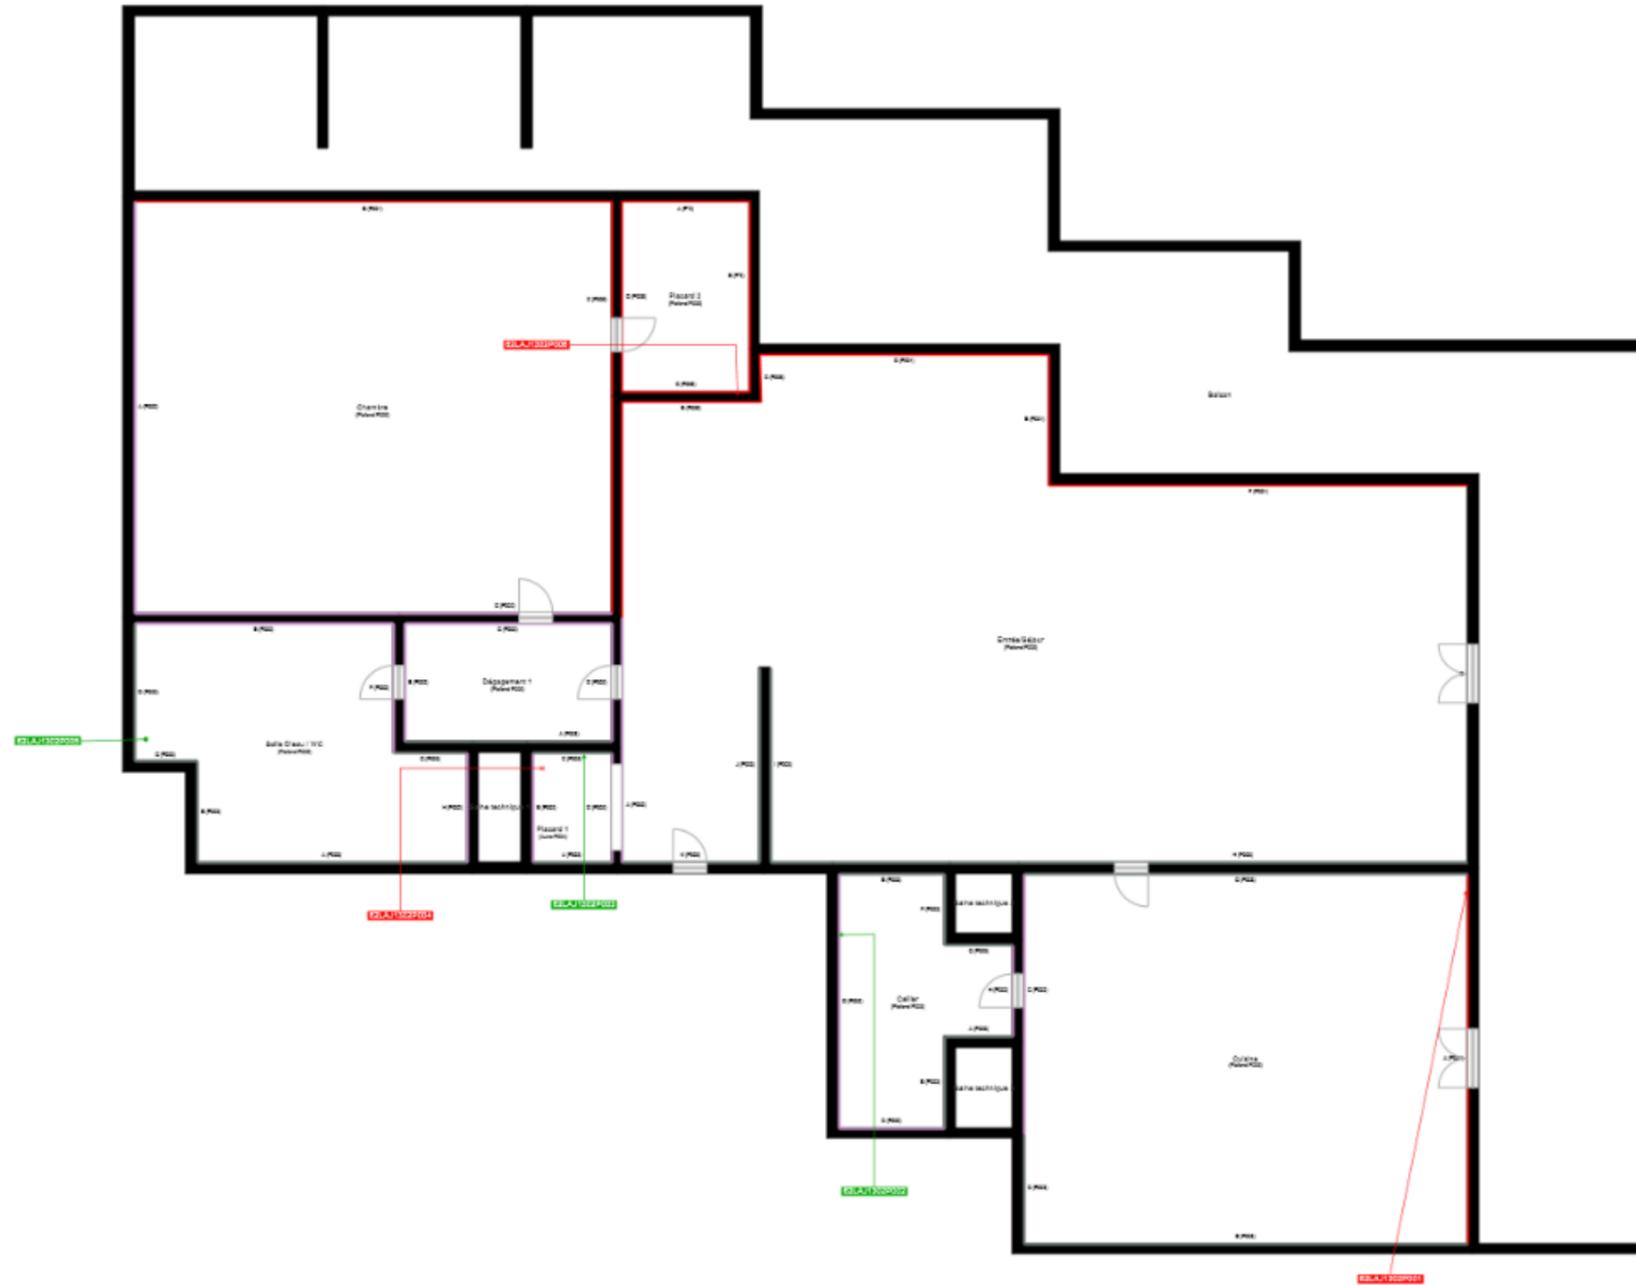
PLANCHE DE REPÉRAGE	Zone : R+13	Vue de dessus
Auteur : RHENZOUR Abdessamad	Bien : 62LAJ1302 - 7 Rue Cl Bernard - Logement 2 - ESC AJ - R+13 77000 MELUN	Chaque support/équipement identifié a fait l'objet d'un sondage par le technicien
