Rapport de mission de repérage des matériaux et produits contenant de l'amiante avant réalisation de travaux

Norme NF X 46-020 V .2017

9 RUE CLAUDE BERNARD

RAPPORT N° :	62LAK0102	Laboratoire d'Analyses :	ITGA
Repérage réalisé le :	26/08/2019	Adresse laboratoire :	3 RUE ARMAND HERPIN LACROIX - CS 46537 35065 RENNES CEDEX
Accompagnateur :		Numéro d'accréditation :	1-5967
Par :	Serge TAVARES	Organisme d'assurance professionnelle :	AXA France
N° certificat :	DTI3472	Adresse assurance :	313 Terrasses de l'Arche 92727 NANTERRE CEDEX
Date d'obtention :	20/08/2018	N° de contrat d'assurance :	10158549604
Organisme certificateur		Date de validité :	31/12/2019

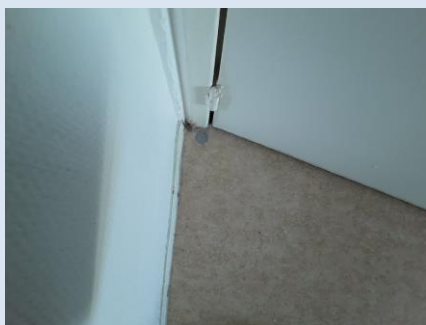
PRELEVEMENT : 62LAK0102P001			
NOM DU CLIENT	NUMERO DU DOSSIER		PIECE OU LOCAL
OPH77	62LAK0102 26/08/2019		Cuisine (Rez de chaussée)
ELEMENT	DESCRIPTIF DU LABORATOIRE	DATE DE PRELEVEMENT	NOM DE L'OPERATEUR
Revêtement souple	Revêtement souple beige	26/08/2019	TAVARES Serge
LOCALISATION		RESULTAT	
Sol		Fr1:Amiante non détecté

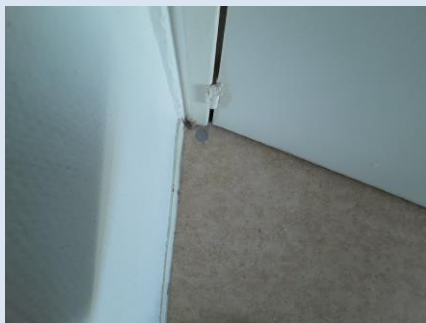
PRELEVEMENT : 62LAK0102P001			
NOM DU CLIENT	NUMERO DU DOSSIER		PIECE OU LOCAL
OPH77	62LAK0102 26/08/2019		Cuisine (Rez de chaussée)
ELEMENT	DESCRIPTIF DU LABORATOIRE	DATE DE PRELEVEMENT	NOM DE L'OPERATEUR
Revêtement souple	Colle polymère jaune + ragréage gris en faible quantité non séparable + matériau blanc non séparable	26/08/2019	TAVARES Serge
LOCALISATION		RESULTAT	
Sol		Fr2:Amiante non détecté

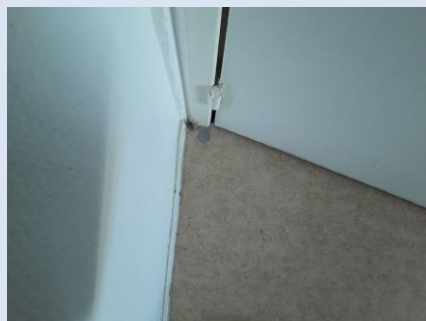
PRELEVEMENT : 62LAK0102P001			
NOM DU CLIENT	NUMERO DU DOSSIER	PIECE OU LOCAL	
OPH77	62LAK0102 26/08/2019	Cuisine (Rez de chaussée)	
ELEMENT	DESCRIPTIF DU LABORATOIRE	DATE DE PRELEVEMENT	NOM DE L'OPERATEUR
Revêtement souple	Joint cassant gris	26/08/2019	TAVARES Serge
LOCALISATION		RESULTAT	
Sol		Fr3:Amiante non détecté

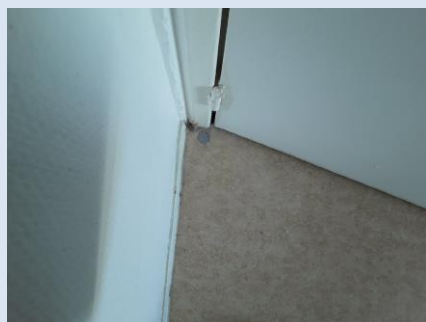
PRELEVEMENT : 62LAK0102P001			
NOM DU CLIENT	NUMERO DU DOSSIER	PIECE OU LOCAL	
OPH77	62LAK0102 26/08/2019	Cuisine (Rez de chaussée)	
ELEMENT	DESCRIPTIF DU LABORATOIRE	DATE DE PRELEVEMENT	NOM DE L'OPERATEUR
Revêtement souple	Carrelage beige non séparable + carrelage beige et rouge	26/08/2019	TAVARES Serge
LOCALISATION		RESULTAT	
Sol		Fr4:Amiante non détecté

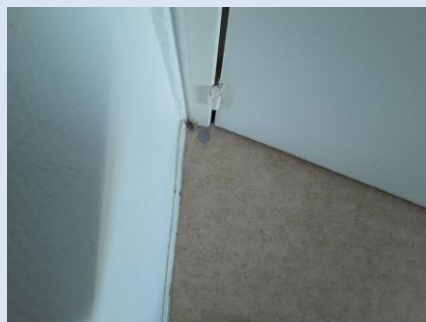
PRELEVEMENT : 62LAK0102P001			
NOM DU CLIENT	NUMERO DU DOSSIER	PIECE OU LOCAL	
OPH77	62LAK0102 26/08/2019	Cuisine (Rez de chaussée)	
ELEMENT	DESCRIPTIF DU LABORATOIRE	DATE DE PRELEVEMENT	NOM DE L'OPERATEUR
Revêtement souple	Colle grise en faible quantité non séparable + matériau gris hétérogène	26/08/2019	TAVARES Serge
LOCALISATION		RESULTAT	
Sol		Fr5:Amiante non détecté

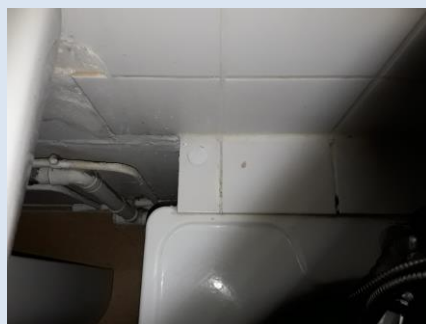
PRELEVEMENT : 62LAK0102P002			
NOM DU CLIENT	NUMERO DU DOSSIER	PIECE OU LOCAL	
OPH77	62LAK0102 26/08/2019	Salle de bains (Rez de chaussée)	
ELEMENT	DESCRIPTIF DU LABORATOIRE	DATE DE PRELEVEMENT	NOM DE L'OPERATEUR
Colle faïence	Carrelage	26/08/2019	TAVARES Serge
LOCALISATION		RESULTAT	
Mur B		Fr1:Amiante non détecté

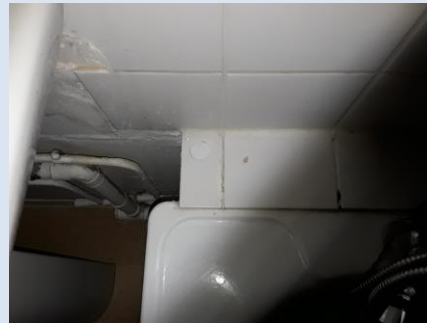
PRELEVEMENT : 62LAK0102P002			
NOM DU CLIENT	NUMERO DU DOSSIER		PIECE OU LOCAL
OPH77	62LAK0102 26/08/2019		Salle de bains (Rez de chaussée)
ELEMENT	DESCRIPTIF DU LABORATOIRE	DATE DE PRELEVEMENT	NOM DE L'OPERATEUR
Colle faïence	Colle beige + couche plâtreuse blanche non séparable	26/08/2019	TAVARES Serge
LOCALISATION		RESULTAT	
Mur B		Fr2:Amiante non détecté	
EMPLACEMENT
