Rapport de mission de repérage des matériaux et produits contenant de l'amiante avant réalisation de travaux

9 RUE CL. BERNARD

77000 MELUN

RAPPORT N° :	62LAK0104	Laboratoire d'Analyses :	ITGA
Repérage réalisé le :	22/11/2018	Adresse laboratoire :	3 RUE ARMAND HERPIN LACROIX - CS 46537 35065 RENNES CEDEX
Accompagnateur :		Numéro d'accréditation :	1-5967
Par :	Gaetan BEDEL	Organisme d'assurance professionnelle :	AXA France
N° certificat :	CPDI3869	Adresse assurance :	313 Terrasses de l'Arche 92727 NANTERRE CEDEX
Date d'obtention :	22/04/2016	N° de contrat d'assurance :	10063271004
Organisme certificateur	I.CERT PARC EDONIA - BAT G - RUE DE LA TERRE VICTORIA - 35760 SAINT GREGOIRE	Date de validité :	31/12/2018

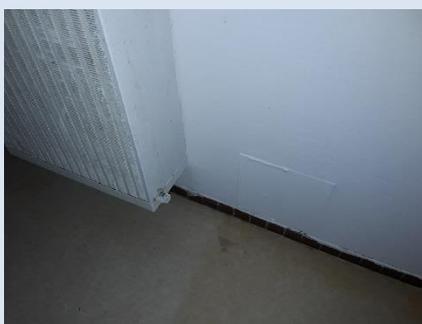
PRELEVEMENT : 62LAK0104P001			
NOM DU CLIENT	NUMERO DU DOSSIER		PIECE OU LOCAL
OPH77	62LAK0104 22/11/2018		Cuisine (RC)
ELEMENT	DESCRIPTIF DU LABORATOIRE	DATE DE PRELEVEMENT	NOM DE L'OPERATEUR
Enduit / Peinture béton	Enduit plâtreux blanc en vrac + peinture avec couche en toile non séparable + carton en faible quantité en vrac non séparable	22/11/2018	BEDEL Gaetan
LOCALISATION		RESULTAT	
Mur C		Amiante non détecté

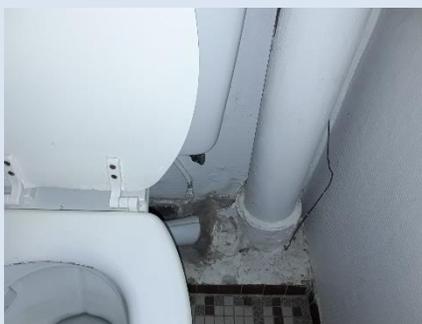
PRELEVEMENT : 62LAK0104P002			
NOM DU CLIENT	NUMERO DU DOSSIER		PIECE OU LOCAL
OPH77	62LAK0104 22/11/2018		WC (RC)
ELEMENT	DESCRIPTIF DU LABORATOIRE	DATE DE PRELEVEMENT	NOM DE L'OPERATEUR
Enduit / Peinture	Enduit plâtreux blanc en vrac + peintures multiples non séparable	22/11/2018	BEDEL Gaetan
LOCALISATION		RESULTAT	
Mur C		Amiante non détecté

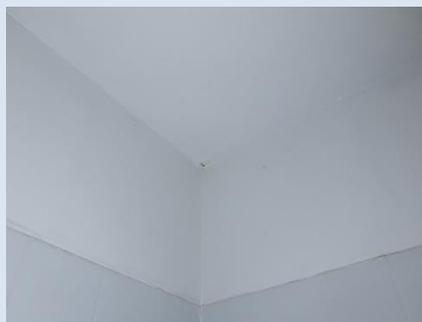
PRELEVEMENT : 62LAK0104P003			
NOM DU CLIENT	NUMERO DU DOSSIER	PIECE OU LOCAL	
OPH77	62LAK0104 22/11/2018	Salle de bains (RC)	
ELEMENT	DESCRIPTIF DU LABORATOIRE	DATE DE PRELEVEMENT	NOM DE L'OPERATEUR
Enduit / Peinture béton	Enduit plâtreux blanc en vrac + peinture non séparable	22/11/2018	BEDEL Gaetan
LOCALISATION		RESULTAT	
Plafond		Amiante non détecté

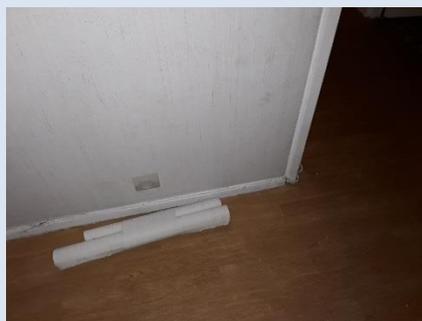
PRELEVEMENT : 62LAK0104P004			
NOM DU CLIENT	NUMERO DU DOSSIER	PIECE OU LOCAL	
OPH77	62LAK0104 22/11/2018	Chambre (RC)	
ELEMENT	DESCRIPTIF DU LABORATOIRE	DATE DE PRELEVEMENT	NOM DE L'OPERATEUR
Enduit / Peinture béton	Enduit plâtreux blanc en vrac + peinture non séparable	22/11/2018	BEDEL Gaetan
LOCALISATION		RESULTAT	
Mur D		Amiante non détecté

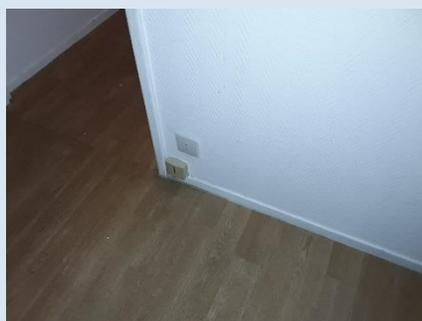
PRELEVEMENT : 62LAK0104P005			
NOM DU CLIENT	NUMERO DU DOSSIER	PIECE OU LOCAL	
OPH77	62LAK0104 22/11/2018	Séjour (RC)	
ELEMENT	DESCRIPTIF DU LABORATOIRE	DATE DE PRELEVEMENT	NOM DE L'OPERATEUR
Enduit / Peinture	Enduit plâtreux blanc en vrac + peinture avec couche en toile non séparable	22/11/2018	BEDEL Gaetan
LOCALISATION		RESULTAT	
Mur D		Amiante non détecté

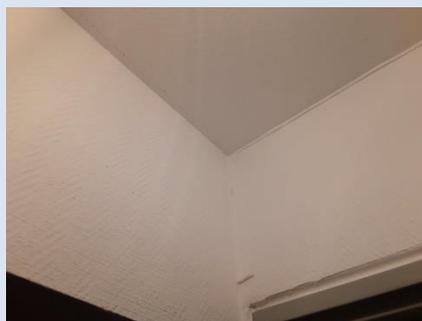
PRELEVEMENT : 62LAK0104P006			
NOM DU CLIENT	NUMERO DU DOSSIER	PIECE OU LOCAL	
OPH77	62LAK0104 22/11/2018	Entrée (RC)	
ELEMENT	DESCRIPTIF DU LABORATOIRE	DATE DE PRELEVEMENT	NOM DE L'OPERATEUR
Enduit / Peinture béton	Enduit plâtreux blanc en vrac + peinture non séparable + papier en vrac non séparable	22/11/2018	BEDEL Gaetan
LOCALISATION		RESULTAT	
Plafond		Amiante non détecté
