Rapport de mission de repérage des matériaux et produits contenant de l'amiante avant réalisation de travaux

9 RUE CL. BERNARD

77000 MELUN

RAPPORT N° :	62LAK0201	Laboratoire d'Analyses :	ITGA
Repérage réalisé le :	01/08/2018	Adresse laboratoire :	3 RUE ARMAND HERPIN LACROIX - CS 46537 35065 RENNES CEDEX
Accompagnateur :		Numéro d'accréditation :	1-5967
Par :	Gaetan BEDEL	Organisme d'assurance professionnelle :	AXA France
N° certificat :	CPDI3869	Adresse assurance :	313 Terrasses de l'Arche 92727 NANTERRE CEDEX
Date d'obtention :	22/04/2016	N° de contrat d'assurance :	10063271004
Organisme certificateur	I.CERT PARC EDONIA - BAT G - RUE DE LA TERRE VICTORIA - 35760 SAINT GREGOIRE	Date de validité :	31/12/2018

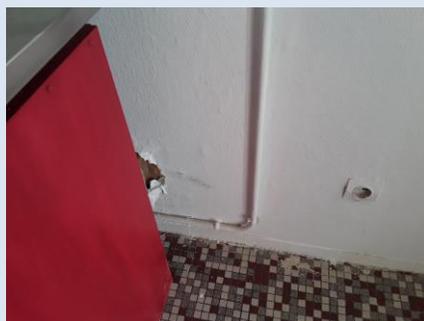
PRELEVEMENT : 62LAK0201P001			
NOM DU CLIENT	NUMERO DU DOSSIER		PIECE OU LOCAL
OPH77	62LAK0201 01/08/2018		Cuisine
ELEMENT	DESCRIPTIF DU LABORATOIRE	DATE DE PRELEVEMENT	NOM DE L'OPERATEUR
Enduit / Peinture béton	Enduit plâtreux blanc en vrac + peintures multiples avec fibres non séparable	01/08/2018	BEDEL Gaetan
LOCALISATION		RESULTAT	
Mur B		Amiante non détecté

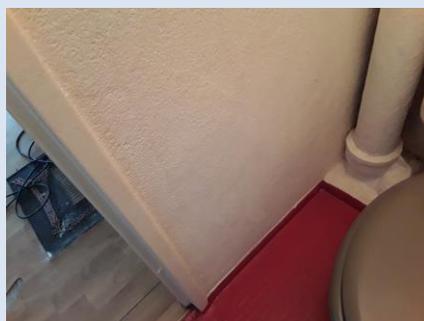
PRELEVEMENT : 62LAK0201P002			
NOM DU CLIENT	NUMERO DU DOSSIER		PIECE OU LOCAL
OPH77	62LAK0201 01/08/2018		WC
ELEMENT	DESCRIPTIF DU LABORATOIRE	DATE DE PRELEVEMENT	NOM DE L'OPERATEUR
Enduit / Peinture	Enduit beige en vrac + peintures multiples non séparable	01/08/2018	BEDEL Gaetan
LOCALISATION		RESULTAT	
Mur D		Amiante non détecté

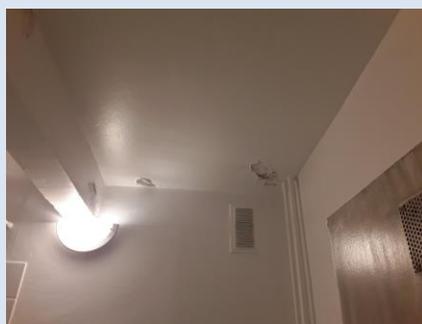
PRELEVEMENT : 62LAK0201P003			
NOM DU CLIENT	NUMERO DU DOSSIER	PIECE OU LOCAL	
OPH77	62LAK0201 01/08/2018	Salle de bains	
ELEMENT	DESCRIPTIF DU LABORATOIRE	DATE DE PRELEVEMENT	NOM DE L'OPERATEUR
Enduit / Peinture béton	Enduit plâtreux blanc en vrac + peinture non séparable	01/08/2018	BEDEL Gaetan
LOCALISATION		RESULTAT	
Plafond		Amiante non détecté

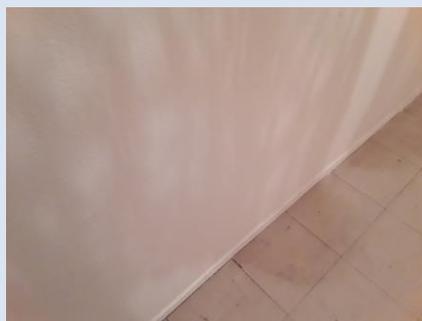
PRELEVEMENT : 62LAK0201P004			
NOM DU CLIENT	NUMERO DU DOSSIER	PIECE OU LOCAL	
OPH77	62LAK0201 01/08/2018	Chambre 3	
ELEMENT	DESCRIPTIF DU LABORATOIRE	DATE DE PRELEVEMENT	NOM DE L'OPERATEUR
Enduit / Peinture béton	Enduit plâtreux blanc en vrac + peinture non séparable	01/08/2018	BEDEL Gaetan
LOCALISATION		RESULTAT	
Mur A		Amiante non détecté

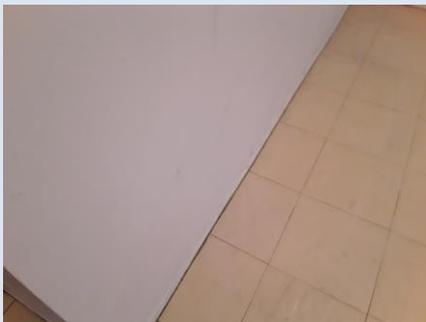
PIECE	ETAGE	ELEMENTS	DESCRIPTIF LABORATOIRE	Echantillon	REPERAGE	ETAT	RESULTAT
Chambre 2		Enduit / Peinture	Enduit beige en vrac + peintures multiples non séparable + papier non séparable	62LAK0201P005	Mur D	BON ETAT	Amiante détecté (Chrysotile)

PRELEVEMENT : 62LAK0201P005			
NOM DU CLIENT	NUMERO DU DOSSIER	PIECE OU LOCAL	
OPH77	62LAK0201 01/08/2018	Chambre 2	
ELEMENT	DESCRIPTIF DU LABORATOIRE	DATE DE PRELEVEMENT	NOM DE L'OPERATEUR
Enduit / Peinture	Enduit beige en vrac + peintures multiples non séparable + papier non séparable	01/08/2018	BEDEL Gaetan
LOCALISATION		RESULTAT	
Mur D		Amiante détecté (Chrysotile)	
EMPLACEMENT

* Enduit beige en vrac + peintures multiples non séparable + papier non séparable	META	1	07/08/2018	Présence de fibres d'amiante / Chrysotile
Réf dossier client : 62LAK0201-01 - 9 RUE CL. BERNARD 77000 MELUN Réf échantillon client : 62LAK0201P006 / LOGEMENTS COLLECTIFS - - - / Chambre 1 Plafond Enduit Peinture béton				Réf échantillon ITGA : IT071808-8502 Description ITGA : Enduit plâtreux blanc en vrac

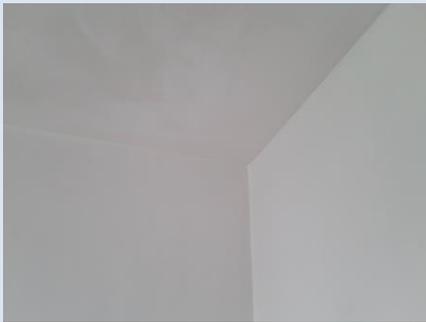
PRELEVEMENT : 62LAK0201P006			
NOM DU CLIENT	NUMERO DU DOSSIER	PIECE OU LOCAL	
OPH77	62LAK0201 01/08/2018	Chambre 1	
ELEMENT	DESCRIPTIF DU LABORATOIRE	DATE DE PRELEVEMENT	NOM DE L'OPERATEUR
Enduit / Peinture béton	Enduit plâtreux blanc en vrac	01/08/2018	BEDEL Gaetan
LOCALISATION		RESULTAT	
Plafond		Amiante non détecté	
EMPLACEMENT

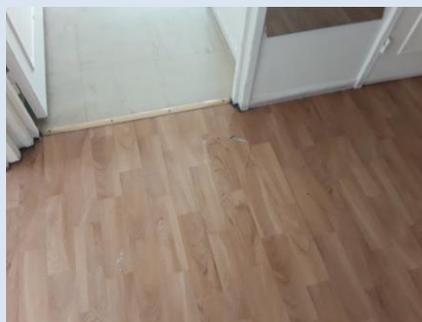
PRELEVEMENT : 62LAK0201P008			
NOM DU CLIENT	NUMERO DU DOSSIER	PIECE OU LOCAL	
OPH77	62LAK0201 01/08/2018	Entrée	
ELEMENT	DESCRIPTIF DU LABORATOIRE	DATE DE PRELEVEMENT	NOM DE L'OPERATEUR
Revêtement souple	Revêtement cassant gris + revêtement souple marron + colle polymère jaune non séparable + ragréage gris	01/08/2018	BEDEL Gaetan
LOCALISATION		RESULTAT	
Sol		Amiante non détecté

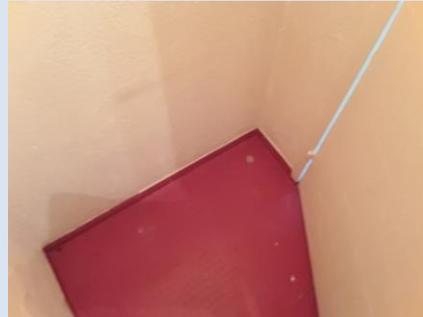
PRELEVEMENT : 62LAK0201P009			
NOM DU CLIENT	NUMERO DU DOSSIER		PIECE OU LOCAL
OPH77	62LAK0201 01/08/2018		WC
ELEMENT	DESCRIPTIF DU LABORATOIRE	DATE DE PRELEVEMENT	NOM DE L'OPERATEUR
Carrelage	Colle grise hétérogène	01/08/2018	BEDEL Gaetan
LOCALISATION		RESULTAT	
Sol		Amiante non détecté
