Rapport de mission de repérage des matériaux et produits contenant de l'amiante avant réalisation de travaux

Norme NF X 46-020 V .2017

9 RUE CLAUDE BERNARD

77000 MELUN

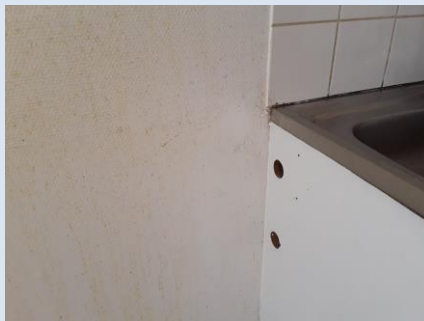
PRELEVEMENT : 62LAK0804P003

NOM DU CLIENT	NUMERO DU DOSSIER	PIECE OU LOCAL	
OPH77	62LAK0804 11/09/2019	Cuisine (Rez de chaussée)	
ELEMENT	DESCRIPTIF DU LABORATOIRE	DATE DE PRELEVEMENT	NOM DE L'OPERATEUR
Enduit / Peinture béton	Peintures multiples avec couche en toile non séparable + enduit plâtreux blanc + matériau gris en faible quantité non séparable	11/09/2019	LEBON Yohan
LOCALISATION		RESULTAT	
Mur B		Amiante non détecté

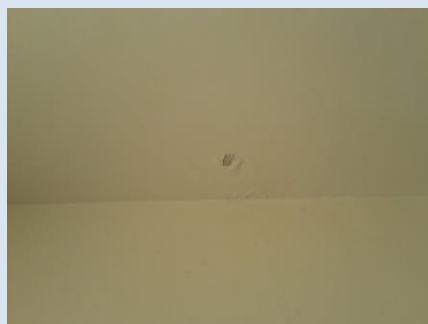
PRELEVEMENT : 62LAK0804P006			
NOM DU CLIENT	NUMERO DU DOSSIER	PIECE OU LOCAL	
OPH77	62LAK0804 11/09/2019	Cellier (Rez de chaussée)	
ELEMENT	DESCRIPTIF DU LABORATOIRE	DATE DE PRELEVEMENT	NOM DE L'OPERATEUR
Enduit / Peinture béton	Peinture non séparable + enduit plâtreux blanc en vrac non séparable + matériau gris en vrac hétérogène	11/09/2019	LEBON Yohan
LOCALISATION		RESULTAT	
Mur C		Amiante non détecté

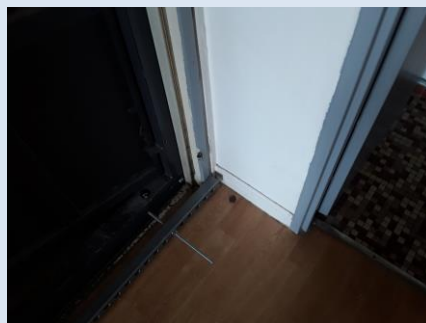
PRELEVEMENT : 62LAK0804P008			
NOM DU CLIENT	NUMERO DU DOSSIER	PIECE OU LOCAL	
OPH77	62LAK0804 11/09/2019	Entrée (Rez de chaussée)	
ELEMENT	DESCRIPTIF DU LABORATOIRE	DATE DE PRELEVEMENT	NOM DE L'OPERATEUR
Colle	Colle polymère jaune non séparable + ragréage gris en vrac	11/09/2019	LEBON Yohan
LOCALISATION		RESULTAT	
Sol		Fr2:Amiante non détecté

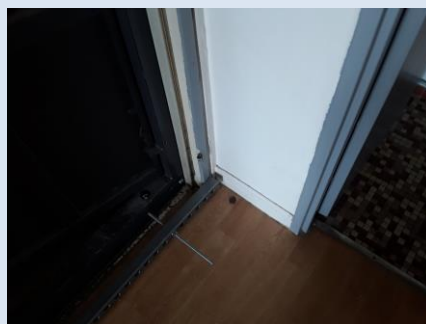
PRELEVEMENT : 62LAK0804P008			
NOM DU CLIENT	NUMERO DU DOSSIER		PIECE OU LOCAL
OPH77	62LAK0804 11/09/2019		Entrée (Rez de chaussée)
ELEMENT	DESCRIPTIF DU LABORATOIRE	DATE DE PRELEVEMENT	NOM DE L'OPERATEUR
Colle	Dalle dure cassante beige	11/09/2019	LEBON Yohan
LOCALISATION		RESULTAT	
Sol		Fr3:Amiante non détecté

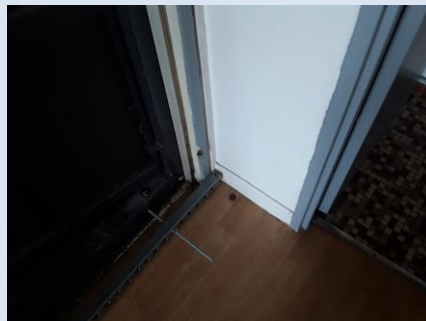
PRELEVEMENT : 62LAK0804P009			
NOM DU CLIENT	NUMERO DU DOSSIER		PIECE OU LOCAL
OPH77	62LAK0804 11/09/2019		Entrée (Rez de chaussée)
ELEMENT	DESCRIPTIF DU LABORATOIRE	DATE DE PRELEVEMENT	NOM DE L'OPERATEUR
Enduit	Peinture avec couche en toile	11/09/2019	LEBON Yohan
LOCALISATION		RESULTAT	
Mur D		Fr1:Amiante non détecté
