Rapport de mission de repérage des matériaux et produits contenant de l'amiante avant réalisation de travaux

9 RUE CLAUDE BERNARD

904
77000 MELUN

RAPPORT N° :	OPH77 62LAK0904	Date d'émission du rapport :	14/08/2017
Le repérage a été réalisé le :	04/08/2017	Accompagnateur :	
Par :	Mickaël JULIEN	Laboratoire d'Analyses :	ITGA
N° certificat de qualification :		Adresse laboratoire :	3 RUE ARMAND HERPIN LACROIX - CS 46537 35065 RENNES CEDEX
Date d'obtention :		Numéro d'accréditation :	1-5967
Le présent rapport est établi par une personne dont les compétences sont certifiées par :		Organisme d'assurance professionnelle :	ALLIANZ
		Adresse assurance :	Direction Opérations Entreprises 5C Esplanade Charles de Gaulle 33081 BORDEAUX CEDEX
		N° de contrat d'assurance :	55897385
		Date de validité :	31/12/2017

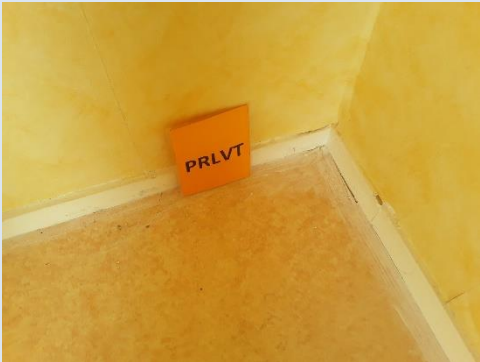
PRELEVEMENT : 62LAK0904P003		
NOM DU CLIENT	NUMERO DU DOSSIER	PIECE OU LOCAL
OPH77	62LAK0904 04/08/2017	Chambre 3
MATERIAU	DATE DE PRELEVEMENT	NOM DE L'OPERATEUR
Enduit plâtreux beige en vrac + matériau plâtreux blanc non séparable + peinture non séparable	04/08/2017	JULIEN Mickaël
LOCALISATION		RESULTAT
Mur B		Amiante détecté (Chrysotile)
EMPLACEMENT

Fraction Analysée	Technique analytique et date d'analyse	Résultat	Type d'amiante	Nb de préparations
▶ Enduit plâtreux beige en vrac + matériau plâtreux blanc non séparable + peinture non séparable	META le 11/08/2017	Présence de fibres d'amiante	Chrysotile	1

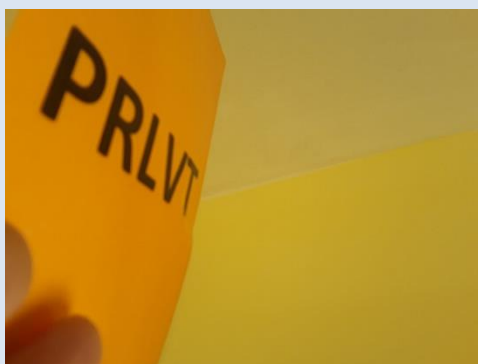
PRELEVEMENT : 62LAK0904P004		
NOM DU CLIENT	NUMERO DU DOSSIER	PIECE OU LOCAL
OPH77	62LAK0904 04/08/2017	Séjour
MATERIAU	DATE DE PRELEVEMENT	NOM DE L'OPERATEUR
Enduit plâtreux blanc en vrac + peinture non séparable	04/08/2017	JULIEN Mickaël
LOCALISATION	RESULTAT	
Plafond	Amiante non détecté

Fraction Analysée	Technique analytique et date d'analyse	Résultat	Type d'amiante	Nb de préparations
▶ Enduit plâtreux blanc en vrac + peinture non séparable	META le 11/08/2017	Amiante non détecté	---	1

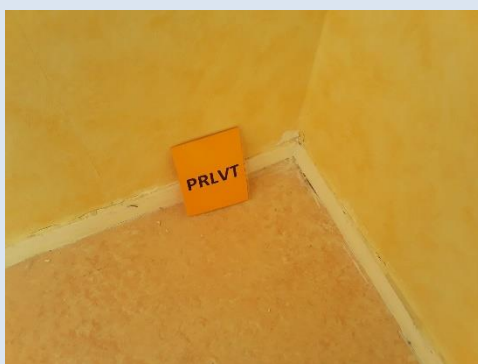
PRELEVEMENT : 62LAK0904P005		
NOM DU CLIENT	NUMERO DU DOSSIER	PIECE OU LOCAL
OPH77	62LAK0904 04/08/2017	Chambre 2
MATERIAU	DATE DE PRELEVEMENT	NOM DE L'OPERATEUR
Enduit plâtreux blanc en vrac + peinture non séparable + carton non séparable + papier peint non séparable	04/08/2017	JULIEN Mickaël
LOCALISATION	RESULTAT	
Mur B	Amiante détecté (Chrysotile)

Fraction Analysée	Technique analytique et date d'analyse	Résultat	Type d'amiante	Nb de préparations
▶ Enduit plâtreux blanc en vrac + peinture non séparable + carton non séparable + papier peint non séparable	META le 11/08/2017	Présence de fibres d'amiante	Chrysotile	1

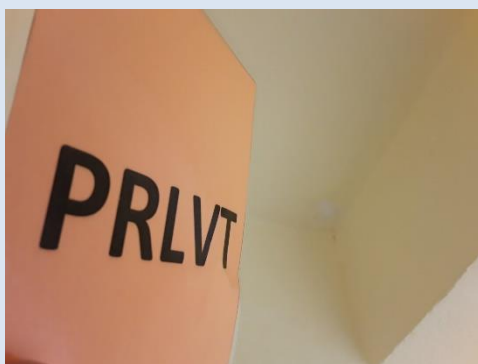
PRELEVEMENT : 62LAK0904P006		
NOM DU CLIENT	NUMERO DU DOSSIER	PIECE OU LOCAL
OPH77	62LAK0904 04/08/2017	Salle de bains
MATERIAU	DATE DE PRELEVEMENT	NOM DE L'OPERATEUR
Enduit plâtreux blanc en vrac + peinture non séparable	04/08/2017	JULIEN Mickaël
LOCALISATION		RESULTAT
Plafond		Amiante non détecté

Commande	62LAK0904
Dossier client	62LAK0904 - Mises au normes elec + convecteur 77 Diverses villes
Echantillon	62LAK0904P006 / LOGEMENTS COLLECTIFS - Plafonds - Ensemble des pièces humides - Enduit Peinture / Salle de bains Plafond Enduit béton
Description ITGA	Enduit plâtreux blanc en vrac / Peinture

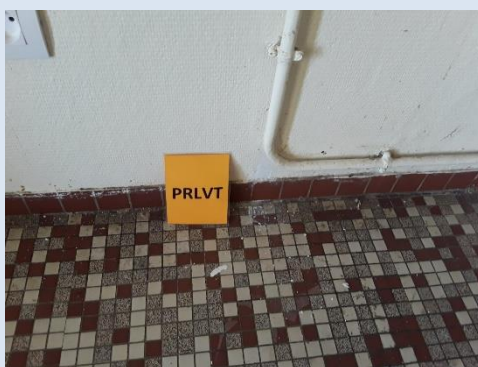
PRELEVEMENT : 62LAK0904P007		
NOM DU CLIENT	NUMERO DU DOSSIER	PIECE OU LOCAL
OPH77	62LAK0904 04/08/2017	Cuisine
MATERIAU	DATE DE PRELEVEMENT	NOM DE L'OPERATEUR
Enduit plâtreux blanc en vrac + peinture avec couche en toile non séparable + matériau marron en vrac non séparable	04/08/2017	JULIEN Mickaël
LOCALISATION		RESULTAT
Mur B		Amiante non détecté

Commande	62LAK0904
Dossier client	62LAK0904 - Mises au normes elec + convecteur 77 Diverses villes
Echantillon	62LAK0904P007 / LOGEMENTS COLLECTIFS - Murs Porteurs Refends Plaque de plâtre - Ensemble des pièces humides - Enduit Peinture / Cuisine Mur B Enduit béton
Description ITGA	Enduit plâtreux blanc en vrac / Peinture avec couche en toile / Matériau marron en vrac

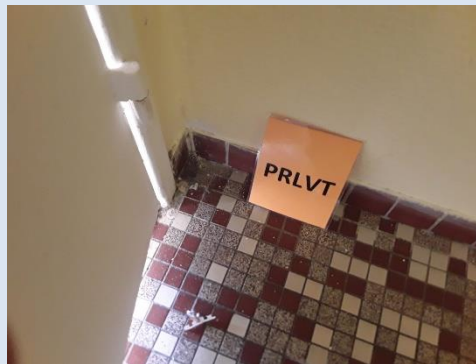
PRELEVEMENT : 62LAK0904P008		
NOM DU CLIENT	NUMERO DU DOSSIER	PIECE OU LOCAL
OPH77	62LAK0904 04/08/2017	Salle de bains
MATERIAU	DATE DE PRELEVEMENT	NOM DE L'OPERATEUR
Enduit plâtreux blanc en vrac + peinture non séparable + toile fibreuse blanche non séparable	04/08/2017	JULIEN Mickaël
LOCALISATION	RESULTAT	
Mur A	Amiante non détecté

Commande	62LAK0904
Dossier client	62LAK0904 - Mises au normes elec + convecteur 77 Diverses villes
Echantillon	62LAK0904P008 / LOGEMENTS COLLECTIFS - Murs cloisons plaques de plâtre - Ensemble des pièces humides - Enduit Peinture / Salle de bains Mur A Enduit plaque de plâtre
Description ITGA	Enduit plâtreux blanc en vrac / Peinture / Toile fibreuse blanche
