# Rapport de repérage des matériaux et produits contenant de l'amiante avant réalisation de travaux dans un immeuble bâti

1  
9 RUE CLAUDE BERNARD  
77000 MELUN

**Date du rapport :** 04/08/2020

62LAK1301 04/08/2020 - 04:43

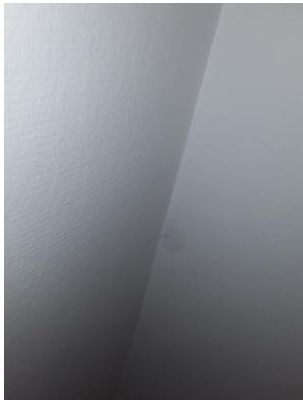
Identification : P002
Pièce et étage : Cuisine R+13
Localisation : Mur D
Parties d'ouvrages ou de composants : Murs et cloisons maçonnés (Enduits à base de ciment projetés, lissés ou talochés)
Descriptif Laboratoire : Peinture en vrac avec couche en toile non séparable + matériau blanc en vrac avec couche cartonnée non séparable
Résultat (justification) : Amiante détecté (RESULTAT ANALYSE)

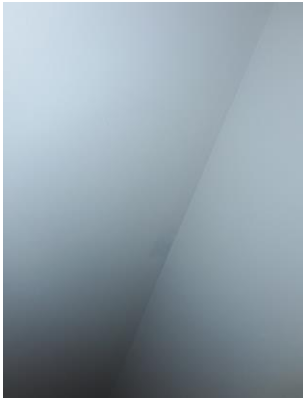
**Identification : P009**

**Pièce et étage : Placard R+13**

**Localisation : Mur C**

**Parties d'ouvrages ou de composants : Cloisons sèches (assemblées, préfabriquées) (Bandes calicot)**

**Descriptif Laboratoire : Peinture en vrac non séparable + matériau gris en vrac avec couche cartonnée non séparable**

**Résultat (justification) : Amiante détecté (RESULTAT ANALYSE)**
