Rapport de repérage des matériaux et produits contenant de l'amiante avant réalisation de travaux dans un immeuble bâti

9 Rue Claude Bernard - Logement 2 + R+8 - ESC AK
77000 MELUN

Date du rapport : 07/02/2020

62LAK0802 07/02/2020 - 09:57

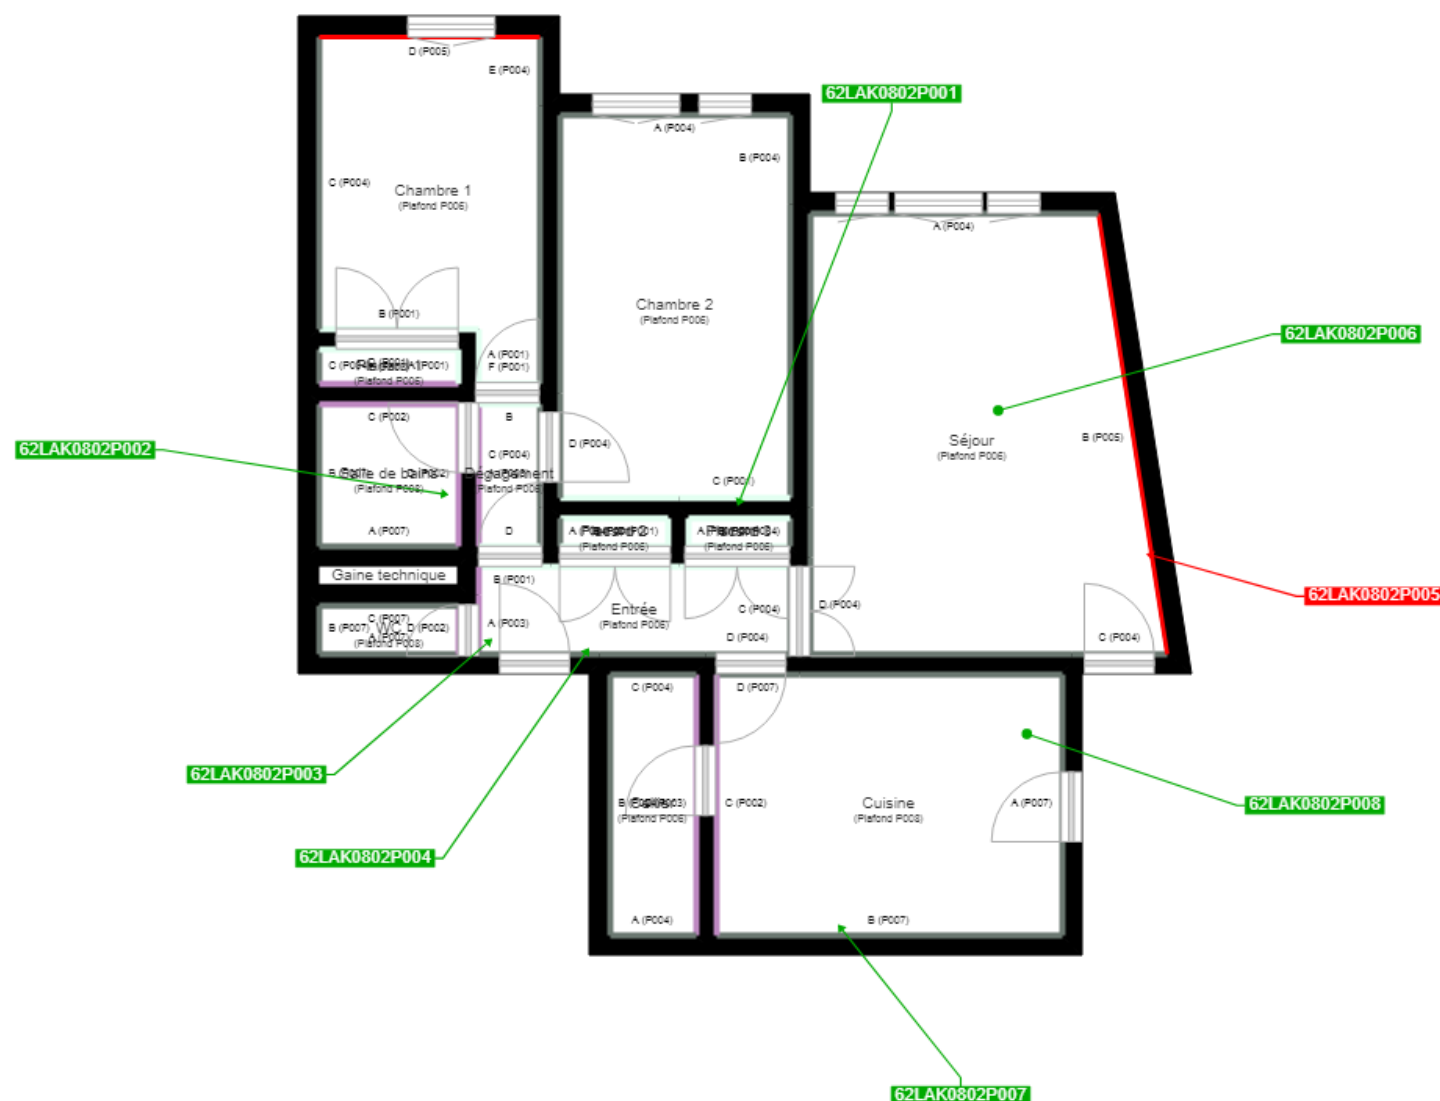
PLANCHE DE REPERAGE

Pièce et Etage	Ouvrage ou composant de la construction	Localisation	Partie d'ouvrage ou de composant à inspecter ou à sonder	Identification	Justification
Séjour - R+8	Autres	Mur B	Enduit plaque de plâtre	P005	RESULTAT ANALYSE
Chambre 1 - R+8	Autres	Mur D	Enduit plaque de plâtre	P005	ZPSO
