Rapport de mission de repérage des matériaux et produits contenant de l'amiante avant réalisation de travaux

14 A 20 RUE ESTIENNE D'ORVES

77000 MELUN

| RAPPORT N° : | RAVALEMENT_ESTIENNE_D'ORVES | Laboratoire d'Analyses : | ITGA |

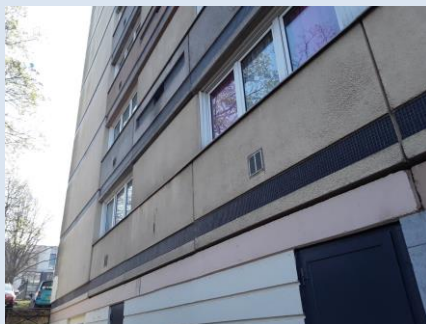
| PRELEVEMENT : RAVALEMENT_ESTIENNE_D'ORVESP001 | | | |

| PRELEVEMENT : RAVALEMENT_ESTIENNE_D'ORVESP001 | | | |
|---|--|---|---|
| Mur A | | Fr1:Amiante non détecté | |

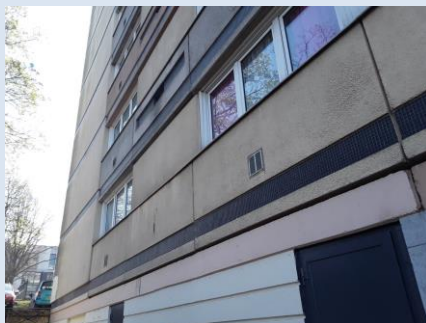
| PRELEVEMENT : RAVALEMENT_ESTIENNE_D'ORVESP002 | | | |

| PRELEVEMENT : RAVALEMENT_ESTIENNE_D'ORVESP001 | | | |
|---|--|---|---|
| Mur A | | Fr2:Amiante non détecté | |

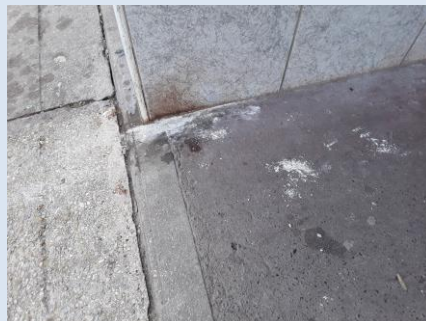
| PRELEVEMENT : RAVALEMENT_ESTIENNE_D'ORVESP002 | | | |

| PRELEVEMENT : RAVALEMENT_ESTIENNE_D'ORVESP002 | | | |
|---|--|---|---|
| Mur B | | Fr1:Amiante non détecté | |

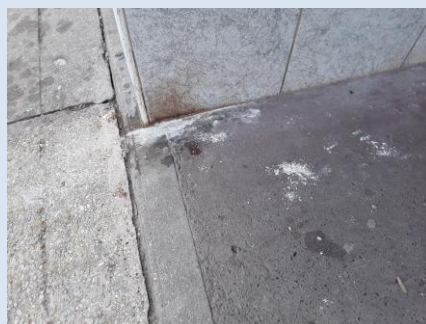
| PRELEVEMENT : RAVALEMENT_ESTIENNE_D'ORVESP003 | | | |

| PRELEVEMENT : RAVALEMENT_ESTIENNE_D'ORVESP002 | | | |
|---|--|---|---|
| Mur B | | Fr2:Amiante non détecté | |

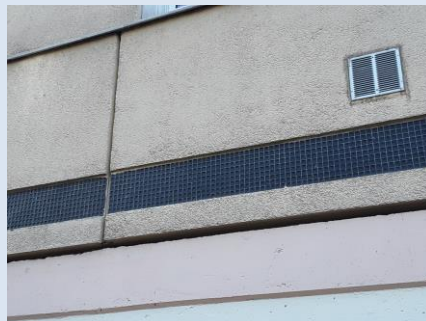
| PRELEVEMENT : RAVALEMENT_ESTIENNE_D'ORVESP003 | | | |

| PRELEVEMENT : RAVALEMENT_ESTIENNE_D'ORVESP003 | | | |
|---|--|---|---|
| Mur C | | Fr1:Amiante non détecté | |

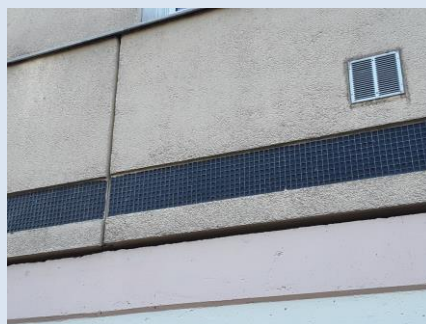
| PRELEVEMENT : RAVALEMENT_ESTIENNE_D'ORVESP003 | | | |

| PRELEVEMENT : RAVALEMENT_ESTIENNE_D'ORVESP003 | | | |
|---|--|---|---|
| Mur C | | Fr2:Amiante non détecté | |

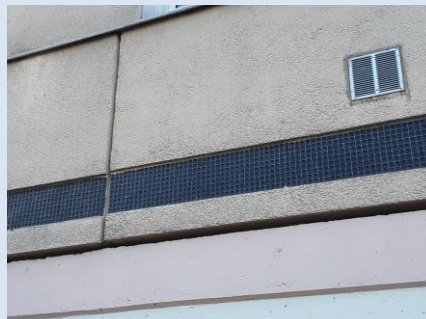
| PRELEVEMENT : RAVALEMENT_ESTIENNE_D'ORVESP004 | | | |

| PRELEVEMENT : RAVALEMENT_ESTIENNE_D'ORVESP003 | | | |
|---|--|---|---|
| Mur C | | Fr3:Amiante non détecté | |

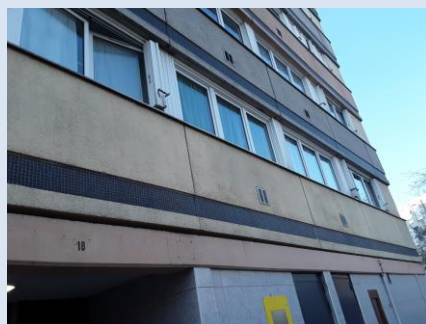
| PRELEVEMENT : RAVALEMENT_ESTIENNE_D'ORVESP004 | | | |

| PRELEVEMENT : RAVALEMENT_ESTIENNE_D'ORVESP004 | | | |
|---|--|---|---|
| Mur F | | Fr1:Amiante non détecté | |

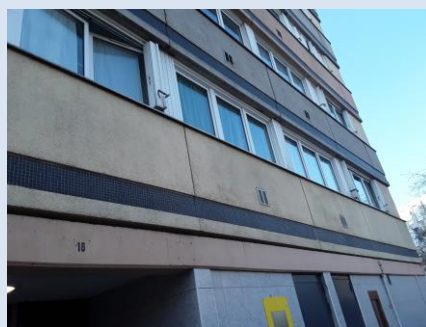
| PRELEVEMENT : RAVALEMENT_ESTIENNE_D'ORVESP005 | | | |

| PRELEVEMENT : RAVALEMENT_ESTIENNE_D'ORVESP004 | | | |
|---|--|---|---|
| Mur F | | Fr2:Amiante non détecté | |

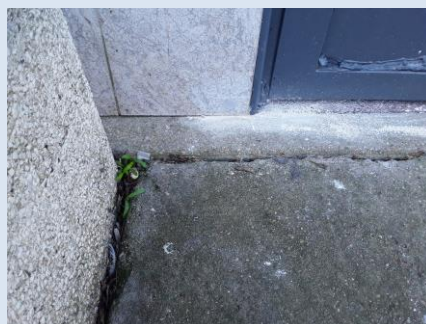
| PRELEVEMENT : RAVALEMENT_ESTIENNE_D'ORVESP005 | | | |

| PRELEVEMENT : RAVALEMENT_ESTIENNE_D'ORVESP005 | | | |
|---|--|---|---|
| Mur A | | Fr1:Amiante non détecté | |

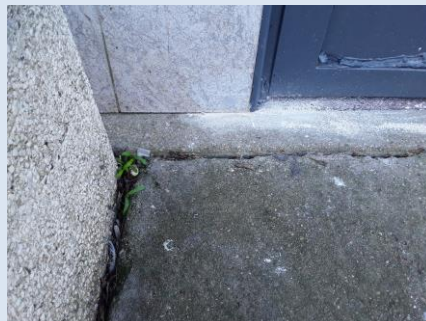
| PRELEVEMENT : RAVALEMENT_ESTIENNE_D'ORVESP006 | | | |

| PRELEVEMENT : RAVALEMENT_ESTIENNE_D'ORVESP005 | | | |
|---|--|---|---|
| Mur A | | Fr2:Amiante non détecté | |

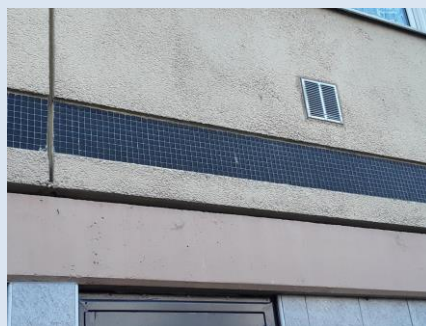
| PRELEVEMENT : RAVALEMENT_ESTIENNE_D'ORVESP006 | | | |

| PRELEVEMENT : RAVALEMENT_ESTIENNE_D'ORVESP006 | | | |
|---|--|---|---|
| Mur D | | Fr1:Amiante non détecté | |

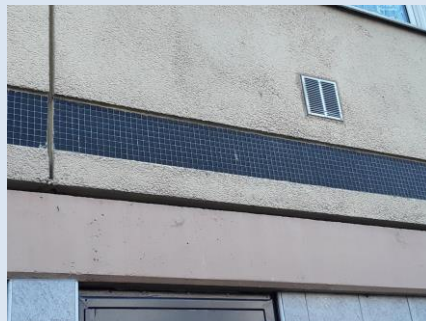
| PRELEVEMENT : RAVALEMENT_ESTIENNE_D'ORVESP006 | | | |

| PRELEVEMENT : RAVALEMENT_ESTIENNE_D'ORVESP006 | | | |
|---|--|---|---|
| Mur D | | Fr2:Amiante non détecté | |

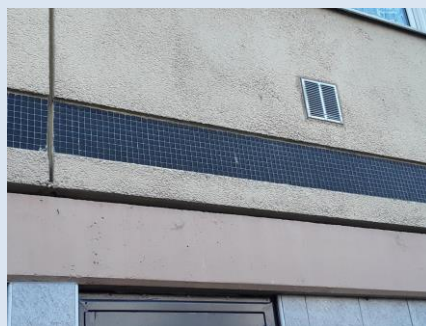
| PRELEVEMENT : RAVALEMENT_ESTIENNE_D'ORVESP006 | | | |

| PRELEVEMENT : RAVALEMENT_ESTIENNE_D'ORVESP006 | | | |
|---|--|---|---|
| Mur D | | Fr3:Amiante non détecté | |

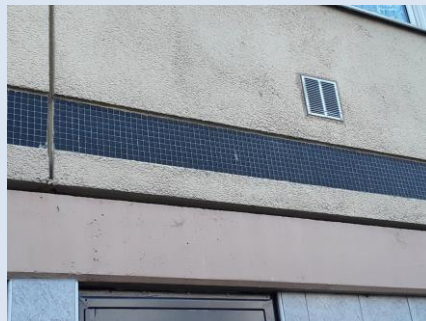
| PRELEVEMENT : RAVALEMENT_ESTIENNE_D'ORVESP007 | | | |

| PRELEVEMENT : RAVALEMENT_ESTIENNE_D'ORVESP006 | | | |
|---|--|---|---|
| Mur D | | Fr4:Amiante non détecté | |

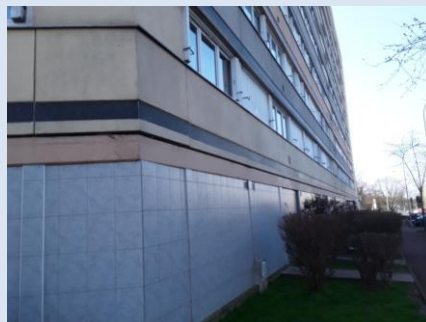
PRELEVEMENT : RAVALEMENT_ESTIENNE_D'ORVESP007

| PRELEVEMENT : RAVALEMENT_ESTIENNE_D'ORVESP007 | | | |
|---|--|---|---|
| Mur A | | Fr1:Amiante non détecté | |

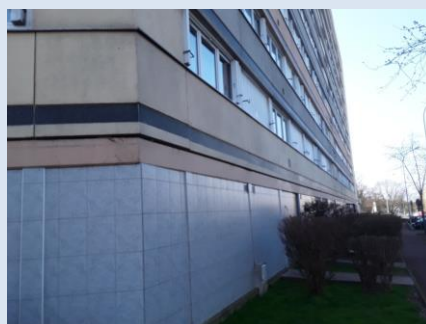
PRELEVEMENT : RAVALEMENT_ESTIENNE_D'ORVESP008

| NOM DU CLIENT | NUMERO DU DOSSIER | PIECE OU LOCAL | |
|---|--|---|---|
| Mur A | | Fr2:Amiante non détecté | |

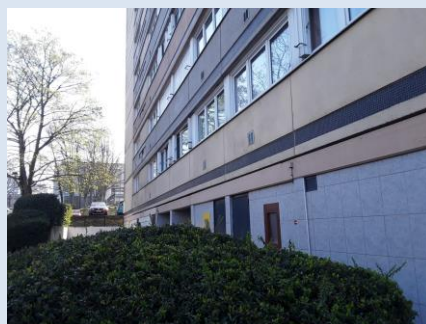
| PRELEVEMENT : RAVALEMENT_ESTIENNE_D'ORVESP008 | | | |

| NOM DU CLIENT | NUMERO DU DOSSIER | PIECE OU LOCAL | |
|---|--|---|---|
| Mur C | | Fr1:Amiante non détecté | |

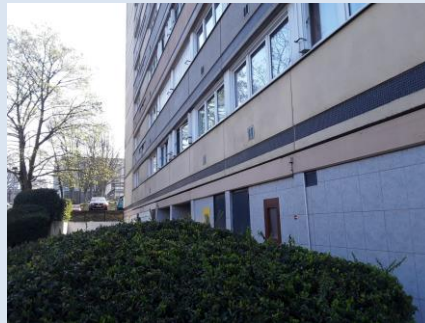
| PRELEVEMENT : RAVALEMENT_ESTIENNE_D'ORVESP008 | | | |
|---|--|---|---|
| Mur C | | Fr2:Amiante non détecté | |
