Rapport de mission de repérage des matériaux et produits contenant de l'amiante avant réalisation de travaux

14 A 20 RUE ESTIENNE D'ORVES
LES TOITURES

77000 MELUN

RAPPORT N° :	TOITURE_ESTIENNE_D'ORVES	Laboratoire d'Analyses :	ITGA
Repérage réalisé le :	27/03/2019	Adresse laboratoire :	3 RUE ARMAND HERPIN LACROIX - CS 46537 35065 RENNES CEDEX
Accompagnateur :	BENAOUDA Mostefa	Numéro d'accréditation :	1-5967
Par :	Frédéric RAUH	Organisme d'assurance professionnelle :	AXA France
N° certificat :	8053284	Adresse assurance :	313 Terrasses de l'Arche 92727 NANTERRE CEDEX
Date d'obtention :	12/06/2017	N° de contrat d'assurance :	10158549604
Organisme certificateur	60 avenue du Général de Gaulle - Immeuble le Guillaumet - 92046 PARIS LA DEFENSE	Date de validité :	31/12/2019

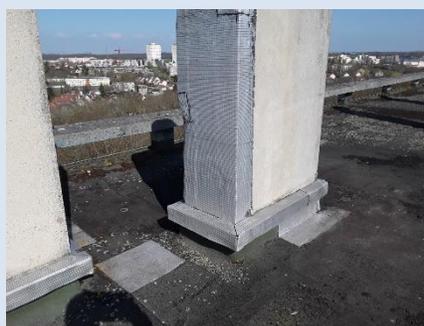
PRELEVEMENT : TOITURE_ESTIENNE_D'ORVESP001			
NOM DU CLIENT	NUMERO DU DOSSIER		PIECE OU LOCAL
OPH77	TOITURE_ESTIENNE_D'ORVES 27/03/2019		Toiture terrasse 1 (RC)
ELEMENT	DESCRIPTIF DU LABORATOIRE	DATE DE PRELEVEMENT	NOM DE L'OPERATEUR
Pax aluminium	Matériau bitumineux noir avec aluminium + matériau marron en faible quantité non séparable	27/03/2019	RAUH Frédéric
LOCALISATION		RESULTAT	
Conduits		Amiante non détecté

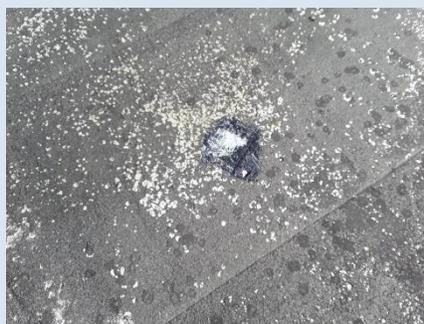
PRELEVEMENT : TOITURE_ESTIENNE_D'ORVESP002			
NOM DU CLIENT	NUMERO DU DOSSIER		PIECE OU LOCAL
OPH77	TOITURE_ESTIENNE_D'ORVES 27/03/2019		Toiture terrasse 1 (RC)
ELEMENT	DESCRIPTIF DU LABORATOIRE	DATE DE PRELEVEMENT	NOM DE L'OPERATEUR
Revêtement d'étanchéité	Matériau bitumineux noir avec gravillons + mousse végétale non séparable	27/03/2019	RAUH Frédéric
LOCALISATION		RESULTAT	
Sol		Amiante non détecté

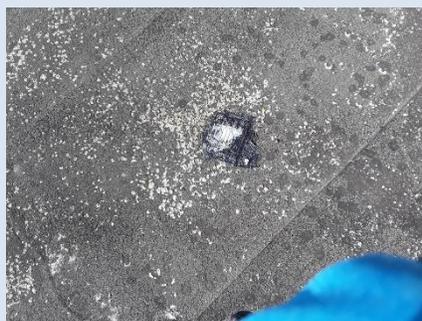
PRELEVEMENT : TOITURE_ESTIENNE_D'ORVESP003			
NOM DU CLIENT	NUMERO DU DOSSIER	PIECE OU LOCAL	
OPH77	TOITURE_ESTIENNE_D'ORVES 27/03/2019	Toiture terrasse 1 (RC)	
ELEMENT	DESCRIPTIF DU LABORATOIRE	DATE DE PRELEVEMENT	NOM DE L'OPERATEUR
Isolant sous revêtement d'étanchéité	Matériau bitumineux noir avec couche fibreuse	27/03/2019	RAUH Frédéric
LOCALISATION		RESULTAT	
Sol		Fr1:Amiante non détecté

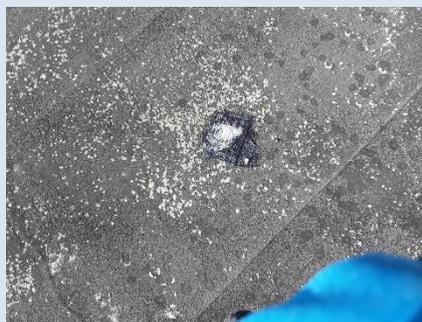
PRELEVEMENT : TOITURE_ESTIENNE_D'ORVESP003			
NOM DU CLIENT	NUMERO DU DOSSIER	PIECE OU LOCAL	
OPH77	TOITURE_ESTIENNE_D'ORVES 27/03/2019	Toiture terrasse 1 (RC)	
ELEMENT	DESCRIPTIF DU LABORATOIRE	DATE DE PRELEVEMENT	NOM DE L'OPERATEUR
Isolant sous revêtement d'étanchéité	Couche fibreuse blanche avec couche bitumineuse	27/03/2019	RAUH Frédéric
LOCALISATION		RESULTAT	
Sol		Fr2:Amiante non détecté

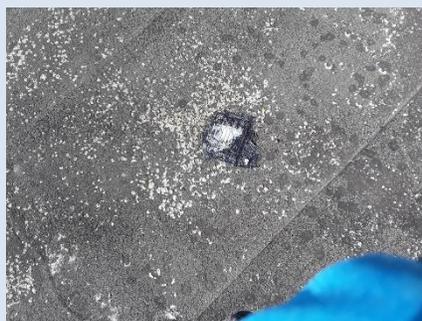
PRELEVEMENT : TOITURE_ESTIENNE_D'ORVESP003			
NOM DU CLIENT	NUMERO DU DOSSIER	PIECE OU LOCAL	
OPH77	TOITURE_ESTIENNE_D'ORVES 27/03/2019	Toiture terrasse 1 (RC)	
ELEMENT	DESCRIPTIF DU LABORATOIRE	DATE DE PRELEVEMENT	NOM DE L'OPERATEUR
Isolant sous revêtement d'étanchéité	Matériau mousse jaune	27/03/2019	RAUH Frédéric
LOCALISATION		RESULTAT	
Sol		Fr3:Amiante non détecté

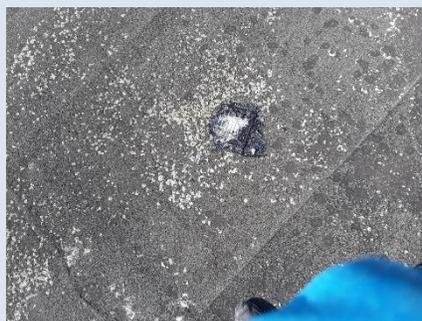
PRELEVEMENT : TOITURE_ESTIENNE_D'ORVESP004			
NOM DU CLIENT	NUMERO DU DOSSIER	PIECE OU LOCAL	
OPH77	TOITURE_ESTIENNE_D'ORVES 27/03/2019	Toiture terrasse 1 (RC)	
ELEMENT	DESCRIPTIF DU LABORATOIRE	DATE DE PRELEVEMENT	NOM DE L'OPERATEUR
Pare-vapeur	Matériau bitumineux noir	27/03/2019	RAUH Frédéric
LOCALISATION		RESULTAT	
Sol		Amiante non détecté

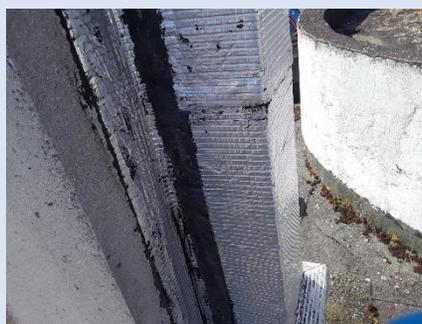
PRELEVEMENT : TOITURE_ESTIENNE_D'ORVESP005			
NOM DU CLIENT	NUMERO DU DOSSIER	PIECE OU LOCAL	
OPH77	TOITURE_ESTIENNE_D'ORVES 27/03/2019	Toiture terrasse 1 (RC)	
ELEMENT	DESCRIPTIF DU LABORATOIRE	DATE DE PRELEVEMENT	NOM DE L'OPERATEUR
Pax aluminium	Matériau bitumineux noir avec aluminium avec couche en toile	27/03/2019	RAUH Frédéric
LOCALISATION		RESULTAT	
Conduits		Amiante non détecté

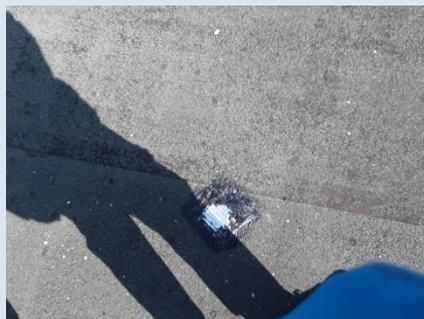
PRELEVEMENT : TOITURE_ESTIENNE_D'ORVESP007			
NOM DU CLIENT	NUMERO DU DOSSIER	PIECE OU LOCAL	
OPH77	TOITURE_ESTIENNE_D'ORVES 27/03/2019	Toiture terrasse 1 (RC)	
ELEMENT	DESCRIPTIF DU LABORATOIRE	DATE DE PRELEVEMENT	NOM DE L'OPERATEUR
Isolant sous revêtement d'étanchéité	Matériau bitumineux noir avec couche fibreuse	27/03/2019	RAUH Frédéric
LOCALISATION		RESULTAT	
Sol		Fr1:Amiante non détecté

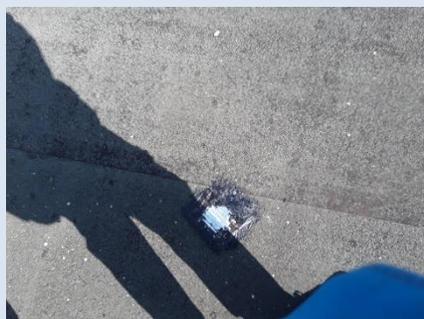
PRELEVEMENT : TOITURE_ESTIENNE_D'ORVESP007			
NOM DU CLIENT	NUMERO DU DOSSIER	PIECE OU LOCAL	
OPH77	TOITURE_ESTIENNE_D'ORVES 27/03/2019	Toiture terrasse 1 (RC)	
ELEMENT	DESCRIPTIF DU LABORATOIRE	DATE DE PRELEVEMENT	NOM DE L'OPERATEUR
Isolant sous revêtement d'étanchéité	Couche fibreuse blanche avec couche bitumineuse	27/03/2019	RAUH Frédéric
LOCALISATION		RESULTAT	
Sol		Fr2:Amiante non détecté

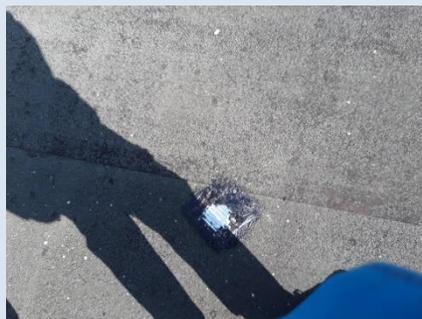
PRELEVEMENT : TOITURE_ESTIENNE_D'ORVESP007			
NOM DU CLIENT	NUMERO DU DOSSIER	PIECE OU LOCAL	
OPH77	TOITURE_ESTIENNE_D'ORVES 27/03/2019	Toiture terrasse 1 (RC)	
ELEMENT	DESCRIPTIF DU LABORATOIRE	DATE DE PRELEVEMENT	NOM DE L'OPERATEUR
Isolant sous revêtement d'étanchéité	Matériau mousse jaune	27/03/2019	RAUH Frédéric
LOCALISATION		RESULTAT	
Sol		Fr3:Amiante non détecté

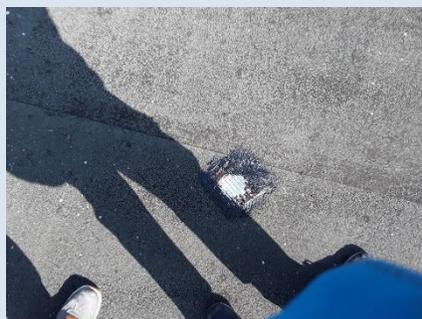
PRELEVEMENT : TOITURE_ESTIENNE_D'ORVESP008			
NOM DU CLIENT	NUMERO DU DOSSIER	PIECE OU LOCAL	
OPH77	TOITURE_ESTIENNE_D'ORVES 27/03/2019	Toiture terrasse 1 (RC)	
ELEMENT	DESCRIPTIF DU LABORATOIRE	DATE DE PRELEVEMENT	NOM DE L'OPERATEUR
Pare-vapeur	Matériau bitumineux noir avec couche en toile + matériau beige en faible quantité non séparable	27/03/2019	RAUH Frédéric
LOCALISATION		RESULTAT	
Sol		Amiante non détecté

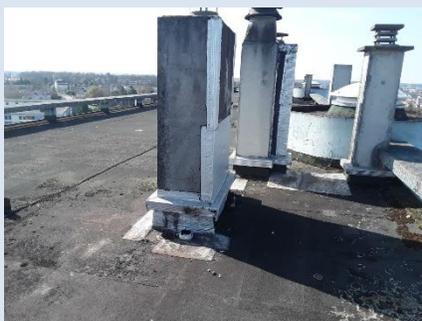
PRELEVEMENT : TOITURE_ESTIENNE_D'ORVESP009

NOM DU CLIENT	NUMERO DU DOSSIER	PIECE OU LOCAL	
OPH77	TOITURE_ESTIENNE_D'ORVES 27/03/2019	Toiture terrasse 1 (RC)	
ELEMENT	DESCRIPTIF DU LABORATOIRE	DATE DE PRELEVEMENT	NOM DE L'OPERATEUR
Pax aluminium	Matériau bitumineux noir avec aluminium avec couche en toile + matériau beige en faible quantité non séparable	27/03/2019	RAUH Frédéric
LOCALISATION		RESULTAT	
Conduits		Amiante non détecté

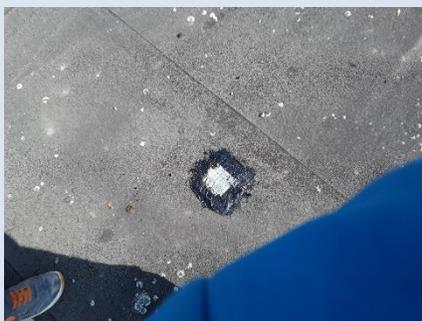
PRELEVEMENT : TOITURE_ESTIENNE_D'ORVESP010

NOM DU CLIENT	NUMERO DU DOSSIER	PIECE OU LOCAL	
OPH77	TOITURE_ESTIENNE_D'ORVES 27/03/2019	Toiture terrasse 1 (RC)	
ELEMENT	DESCRIPTIF DU LABORATOIRE	DATE DE PRELEVEMENT	NOM DE L'OPERATEUR
Revêtement d'étanchéité	Matériau bitumineux noir avec gravillons	27/03/2019	RAUH Frédéric
LOCALISATION		RESULTAT	
Sol		Amiante non détecté

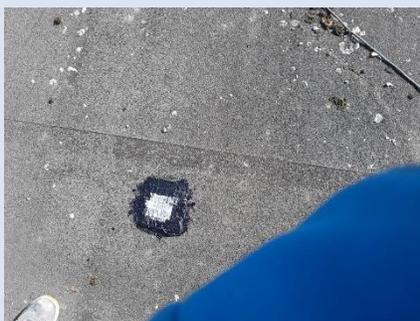
PRELEVEMENT : TOITURE_ESTIENNE_D'ORVESP011			
NOM DU CLIENT	NUMERO DU DOSSIER	PIECE OU LOCAL	
OPH77	TOITURE_ESTIENNE_D'ORVES 27/03/2019	Toiture terrasse 1 (RC)	
ELEMENT	DESCRIPTIF DU LABORATOIRE	DATE DE PRELEVEMENT	NOM DE L'OPERATEUR
Isolant sous revêtement d'étanchéité	Matériau mousse jaune	27/03/2019	RAUH Frédéric
LOCALISATION		RESULTAT	
Sol		Fr1:Amiante non détecté

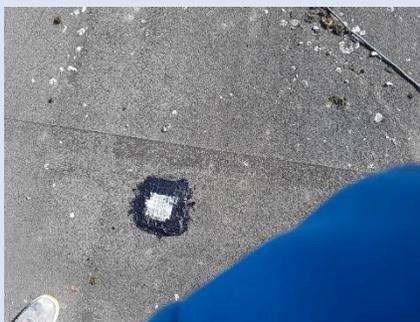
PRELEVEMENT : TOITURE_ESTIENNE_D'ORVESP011			
NOM DU CLIENT	NUMERO DU DOSSIER	PIECE OU LOCAL	
OPH77	TOITURE_ESTIENNE_D'ORVES 27/03/2019	Toiture terrasse 1 (RC)	
ELEMENT	DESCRIPTIF DU LABORATOIRE	DATE DE PRELEVEMENT	NOM DE L'OPERATEUR
Isolant sous revêtement d'étanchéité	Matériau bitumineux noir avec couche fibreuse	27/03/2019	RAUH Frédéric
LOCALISATION		RESULTAT	
Sol		Fr2:Amiante non détecté

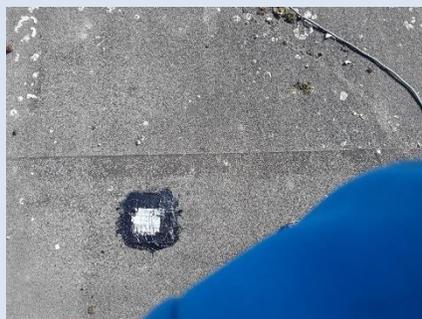
PRELEVEMENT : TOITURE_ESTIENNE_D'ORVESP012			
NOM DU CLIENT	NUMERO DU DOSSIER		PIECE OU LOCAL
OPH77	TOITURE_ESTIENNE_D'ORVES 27/03/2019		Toiture terrasse 1 (RC)
ELEMENT	DESCRIPTIF DU LABORATOIRE	DATE DE PRELEVEMENT	NOM DE L'OPERATEUR
Pare-vapeur	Matériau bitumineux noir	27/03/2019	RAUH Frédéric
LOCALISATION		RESULTAT	
Sol		Fr1:Amiante non détecté

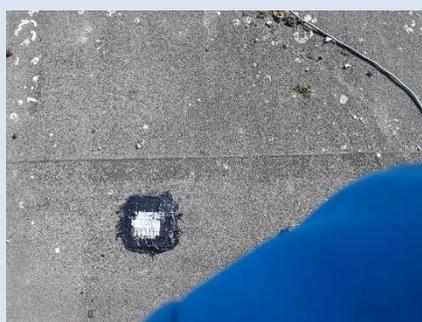
PRELEVEMENT : TOITURE_ESTIENNE_D'ORVESP012			
NOM DU CLIENT	NUMERO DU DOSSIER		PIECE OU LOCAL
OPH77	TOITURE_ESTIENNE_D'ORVES 27/03/2019		Toiture terrasse 1 (RC)
ELEMENT	DESCRIPTIF DU LABORATOIRE	DATE DE PRELEVEMENT	NOM DE L'OPERATEUR
Pare-vapeur	Matériau beige en faible quantité + matériau fibreux blanc en faible quantité	27/03/2019	RAUH Frédéric
LOCALISATION		RESULTAT	
Sol		Fr2:Quantité insuffisante pour analyse
