Rapport de mission de repérage des matériaux et produits contenant de l'amiante avant réalisation de travaux

14 RUE D'EST. D'ORVES

77000 MELUN

RAPPORT N° :	62LAA0201	Laboratoire d'Analyses :	ITGA
Repérage réalisé le :	03/08/2018	Adresse laboratoire :	3 RUE ARMAND HERPIN LACROIX - CS 46537 35065 RENNES CEDEX
Accompagnateur :		Numéro d'accréditation :	1-5967
Par :	Alain LEITE LOPES	Organisme d'assurance professionnelle :	AXA France
N° certificat :	CPDI4715	Adresse assurance :	313 Terrasses de l'Arche 92727 NANTERRE CEDEX
Date d'obtention :	17/01/2018	N° de contrat d'assurance :	10063271004
Organisme certificateur	I.Cert Parc EDONIA - Bâtiment G - Rue de la Terre Victoria - 35760 Saint-Grégoire	Date de validité :	31/12/2018

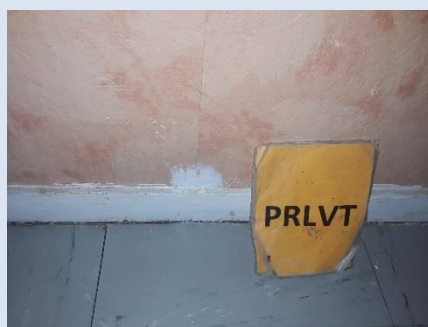
PRELEVEMENT : 62LAA0201P001			
NOM DU CLIENT	NUMERO DU DOSSIER		PIECE OU LOCAL
OPH77	62LAA0201 03/08/2018		Entrée
ELEMENT	DESCRIPTIF DU LABORATOIRE	DATE DE PRELEVEMENT	NOM DE L'OPERATEUR
Béton	Matériau plâtreux blanc en vrac non séparable + peinture non séparable + papier peint non séparable + carton non séparable	03/08/2018	LEITE LOPES Alain
LOCALISATION		RESULTAT	
Mur D		Amiante non détecté

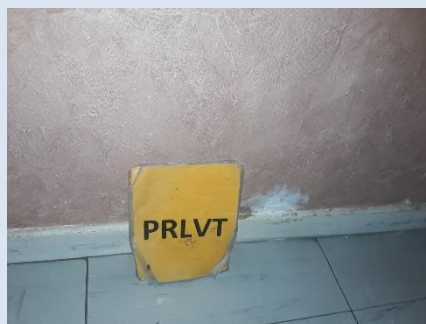
PRELEVEMENT : 62LAA0201P003			
NOM DU CLIENT	NUMERO DU DOSSIER	PIECE OU LOCAL	
OPH77	62LAA0201 03/08/2018	Chambre 5	
ELEMENT	DESCRIPTIF DU LABORATOIRE	DATE DE PRELEVEMENT	NOM DE L'OPERATEUR
Enduit	Enduit plâtreux blanc en vrac non séparable + papier peint non séparable + carton non séparable	03/08/2018	LEITE LOPES Alain
LOCALISATION		RESULTAT	
Mur C		Amiante non détecté	
EMPLACEMENT
