## Rapport de mission de repérage des matériaux et produits contenant de l'amiante avant réalisation de travaux

17 AVENUE DU ML JUIN  
403  
77000 MELUN

RAPPORT N° :	OPH77 62LAH0403	Date d'émission du rapport :	10/08/2017
Le repérage a été réalisé le :	31/07/2017	Accompagnateur :	
Par :	Mickaël JULIEN	Laboratoire d'Analyses :	ITGA
N° certificat de qualification :		Adresse laboratoire :	3 RUE ARMAND HERPIN LACROIX - CS 46537 35065 RENNES CEDEX
Date d'obtention :		Numéro d'accréditation :	1-5967
Le présent rapport est établi par une personne dont les compétences sont certifiées par :		Organisme d'assurance professionnelle :	ALLIANZ
		Adresse assurance :	Direction Opérations Entreprises 5C Esplanade Charles de Gaulle 33081 BORDEAUX CEDEX
		N° de contrat d'assurance :	55897385
		Date de validité :	31/12/2017

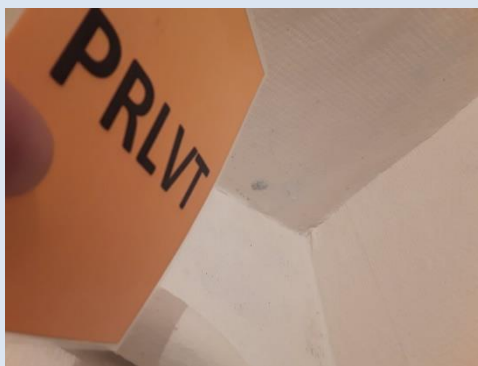
PRELEVEMENT : 62LAH0403P002		
NOM DU CLIENT	NUMERO DU DOSSIER	PIECE OU LOCAL
OPH77	62LAH0403 31/07/2017	Cellier
MATERIAU	DATE DE PRELEVEMENT	NOM DE L'OPERATEUR
Enduit plâtreux blanc en vrac + peintures multiples non séparable + toile fibreuse blanche non séparable	31/07/2017	JULIEN Mickaël
LOCALISATION	RESULTAT	
Plafond	Amiante non détecté

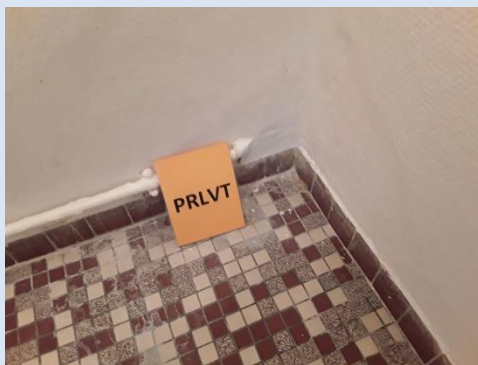
PRELEVEMENT : 62LAH0403P003		
NOM DU CLIENT	NUMERO DU DOSSIER	PIECE OU LOCAL
OPH77	62LAH0403 31/07/2017	Cellier
MATERIAU	DATE DE PRELEVEMENT	NOM DE L'OPERATEUR
Enduit plâtreux blanc en faible quantité en vrac non séparable + peintures multiples non séparable + toile fibreuse blanche non séparable	31/07/2017	JULIEN Mickaël
LOCALISATION	RESULTAT	
Mur C	Amiante non détecté

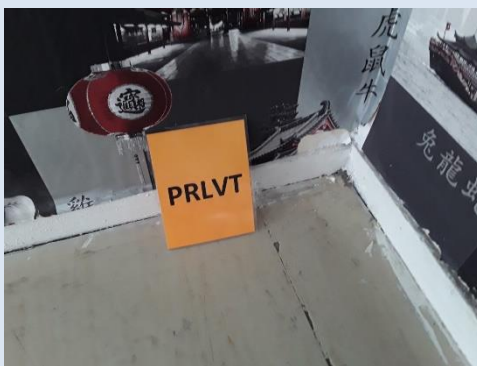
PIECE	ELEMENTS PRELEVES	N° Echantillon	REPERAGE	ETAT	RESULTAT
Chambre 2	Enduit plâtreux blanc en vrac + peintures multiples non séparable + carton non séparable	62LAH0403P004	Mur B	BON ETAT	Amiante détecté (Chrysotile)

PRELEVEMENT : 62LAH0403P004		
NOM DU CLIENT	NUMERO DU DOSSIER	PIECE OU LOCAL
OPH77	62LAH0403 31/07/2017	Chambre 2
MATERIAU	DATE DE PRELEVEMENT	NOM DE L'OPERATEUR
Enduit plâtreux blanc en vrac + peintures multiples non séparable + carton non séparable	31/07/2017	JULIEN Mickaël
LOCALISATION		RESULTAT
Mur B		Amiante détecté (Chrysotile)

Fraction Analysée	Technique analytique et date d'analyse	Résultat	Type d'amiante	Nb de préparations
▶ Enduit plâtreux blanc en vrac + peintures multiples non séparable + carton non séparable	META le 09/08/2017	Présence de fibres d'amiante	Chrysotile	1

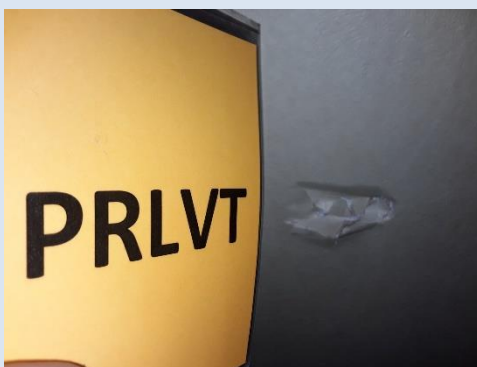
PRELEVEMENT : 62LAH0403P005		
NOM DU CLIENT	NUMERO DU DOSSIER	PIECE OU LOCAL
OPH77	62LAH0403 31/07/2017	Chambre 1
MATERIAU	DATE DE PRELEVEMENT	NOM DE L'OPERATEUR
Enduit plâtreux blanc en vrac non séparable + peinture + carton non séparable	31/07/2017	JULIEN Mickaël
LOCALISATION		RESULTAT
Mur A		Amiante non détecté

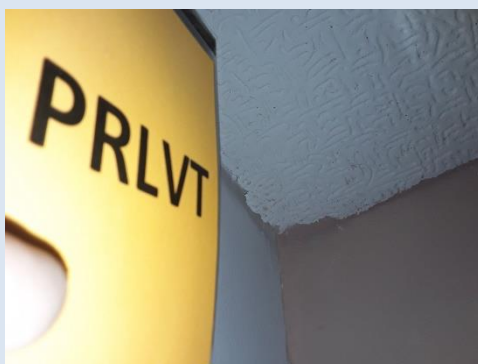
PRELEVEMENT : 62LAH0403P006		
NOM DU CLIENT	NUMERO DU DOSSIER	PIECE OU LOCAL
OPH77	62LAH0403 31/07/2017	Entrée
MATERIAU	DATE DE PRELEVEMENT	NOM DE L'OPERATEUR
Polystyrène expansé (billes) non séparable + peintures multiples	31/07/2017	JULIEN Mickaël
LOCALISATION	RESULTAT	
Plafond	Amiante non détecté

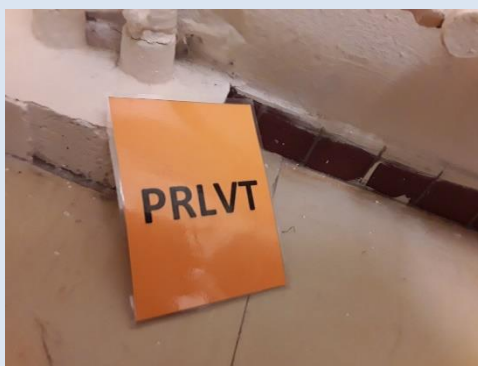
PRELEVEMENT : 62LAH0403P007		
NOM DU CLIENT	NUMERO DU DOSSIER	PIECE OU LOCAL
OPH77	62LAH0403 31/07/2017	Salle de bains
MATERIAU	DATE DE PRELEVEMENT	NOM DE L'OPERATEUR
Enduit plâtreux blanc en vrac + peintures multiples non séparable	31/07/2017	JULIEN Mickaël
LOCALISATION	RESULTAT	
Mur A	Amiante non détecté
