## Rapport de mission de repérage des matériaux et produits contenant de l'amiante avant réalisation de travaux

9 RUE CL BERNARD

77000 MELUN

RAPPORT N° :	62LAK0203	Laboratoire d'Analyses :	ITGA
Repérage réalisé le :	03/08/2018	Adresse laboratoire :	3 RUE ARMAND HERPIN LACROIX - CS 46537 35065 RENNES CEDEX
Accompagnateur :		Numéro d'accréditation :	1-5967
Par :	Alain LEITE LOPES	Organisme d'assurance professionnelle :	AXA France
N° certificat :	CPDI4715	Adresse assurance :	313 Terrasses de l'Arche 92727 NANTERRE CEDEX
Date d'obtention :	17/01/2018	N° de contrat d'assurance :	10063271004
Organisme certificateur	I.Cert Parc EDONIA - Bâtiment G - Rue de la Terre Victoria - 35760 Saint-Grégoire	Date de validité :	31/12/2018

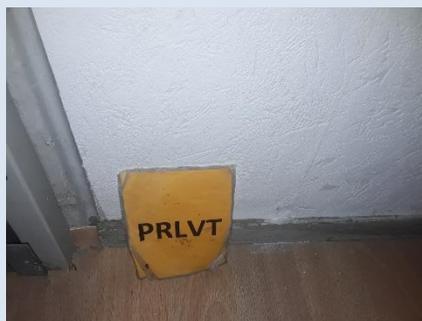
PRELEVEMENT : 62LAK0203P001			
NOM DU CLIENT	NUMERO DU DOSSIER		PIECE OU LOCAL
OPH77	62LAK0203 03/08/2018		Entrée
ELEMENT	DESCRIPTIF DU LABORATOIRE	DATE DE PRELEVEMENT	NOM DE L'OPERATEUR
Béton	Matériau plâtreux blanc en vrac non séparable + peinture non séparable	03/08/2018	LEITE LOPES Alain
LOCALISATION		RESULTAT	
Mur D		Amiante non détecté

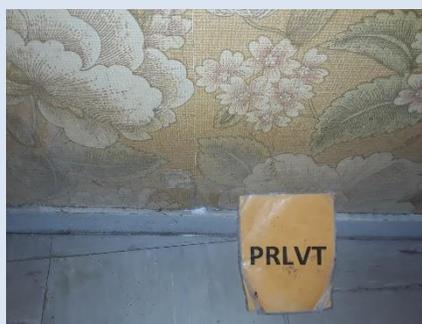
PRELEVEMENT : 62LAK0203P002			
NOM DU CLIENT	NUMERO DU DOSSIER		PIECE OU LOCAL
OPH77	62LAK0203 03/08/2018		Séjour
ELEMENT	DESCRIPTIF DU LABORATOIRE	DATE DE PRELEVEMENT	NOM DE L'OPERATEUR
Isolant	Matériau plâtreux blanc en vrac	03/08/2018	LEITE LOPES Alain
LOCALISATION		RESULTAT	
Mur B		Amiante non détecté

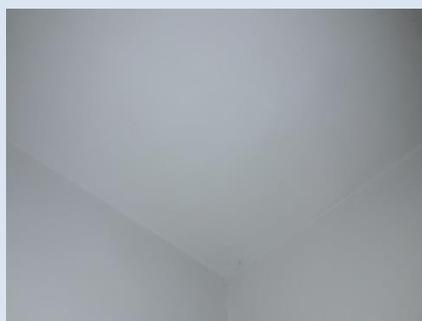
PRELEVEMENT : 62LAK0203P003			
NOM DU CLIENT	NUMERO DU DOSSIER	PIECE OU LOCAL	
OPH77	62LAK0203 03/08/2018	Salle de bains	
ELEMENT	DESCRIPTIF DU LABORATOIRE	DATE DE PRELEVEMENT	NOM DE L'OPERATEUR
Enduit / Peinture béton	Enduit plâtreux blanc en vrac non séparable + peinture non séparable	03/08/2018	LEITE LOPES Alain
LOCALISATION		RESULTAT	
Plafond		Amiante non détecté

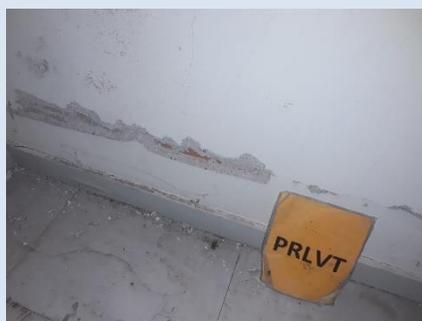
**PRELEVEMENT : 62LAK0203P005**

NOM DU CLIENT	NUMERO DU DOSSIER	PIECE OU LOCAL	
OPH77	62LAK0203 03/08/2018	Placard 2	
ELEMENT	DESCRIPTIF DU LABORATOIRE	DATE DE PRELEVEMENT	NOM DE L'OPERATEUR
Enduit / Peinture béton	Enduit beige en vrac non séparable + peinture non séparable	03/08/2018	LEITE LOPES Alain
LOCALISATION		RESULTAT	
Mur B		Amiante non détecté

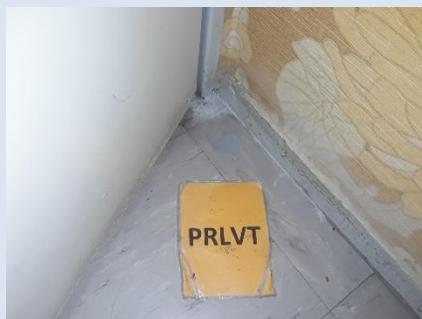
**PRELEVEMENT : 62LAK0203P006**

NOM DU CLIENT	NUMERO DU DOSSIER	PIECE OU LOCAL	
OPH77	62LAK0203 03/08/2018	Dégagement	
ELEMENT	DESCRIPTIF DU LABORATOIRE	DATE DE PRELEVEMENT	NOM DE L'OPERATEUR
Dalle de sol	Revêtement cassant beige + colle polymère jaune non séparable + ragréage gris + sous couche de ragréage beige non séparable	03/08/2018	LEITE LOPES Alain
LOCALISATION		RESULTAT	
Sol		Amiante non détecté
