# Rapport de Repérage des matériaux et produits contenant de l'amiante avant réalisation de travaux dans un immeuble bâti

Numéro de dossier : MA2409153273  
Rapport édité le : 03/10/2024

14 RUE D'EST. D'ORVES  
(62LAA0602)  
77000 MELUN  
Etage 06; Porte 2

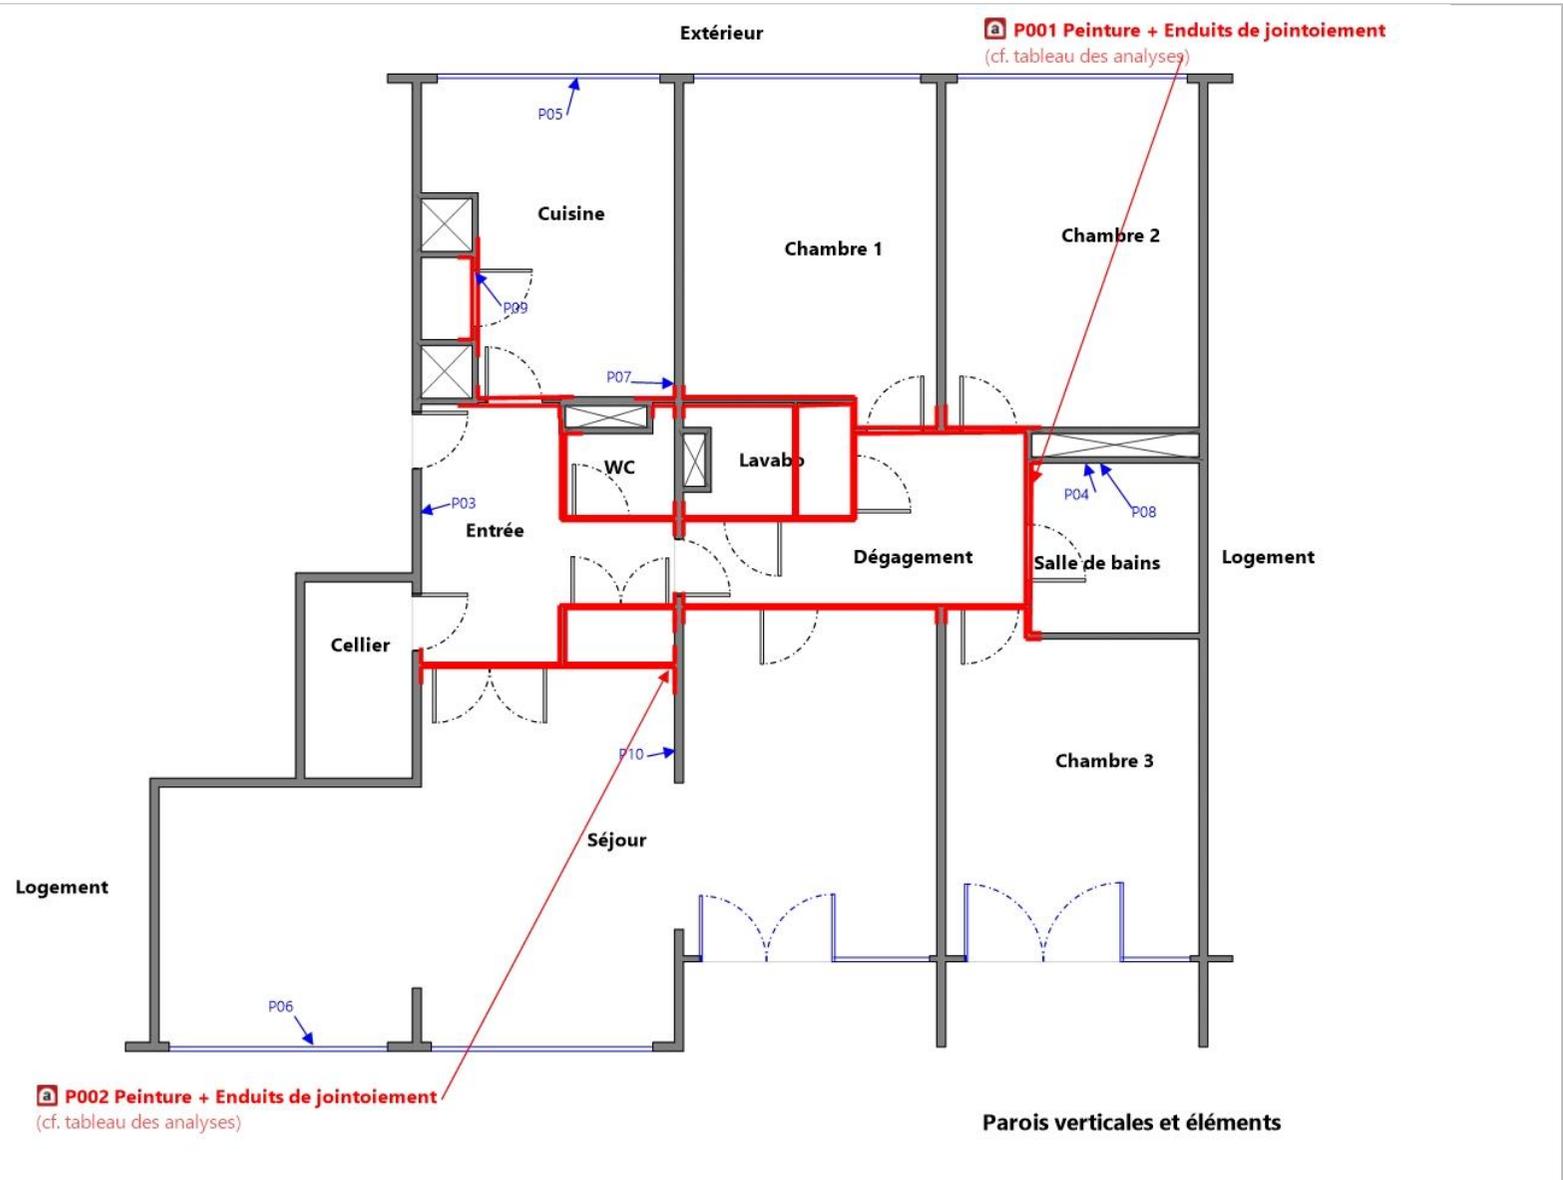
<b>Planche de repérage des matériaux et produits amiantés</b>
Affaire	MA2409153273
Opération	BRUN alexandre
Site	14 RUE D'EST. D'ORVES (62LAA0602)
	77000
	MELUN
Date de réalisation	03/10/2024
<b>Matériaux et produits contenant de l'amiante</b>	
	Surface amianté
	Linéaire / paroi amianté (type 1)
	Linéaire / paroi amianté (type 2)
	Conduit amianté
<b>Sondages destructifs / Prélèvements</b>	
	Px Prélèvement Positif
	Px Prélèvement négatif
	S Sondage destructif
<b>Types de murs</b>	
	Mur Porteur
	Mur Cloison (type 1)
	Mur Cloison (type 2)
	Gaine technique
<b>Eléments ou pièces non visités</b>	
	Local non visité
	Elément non visité

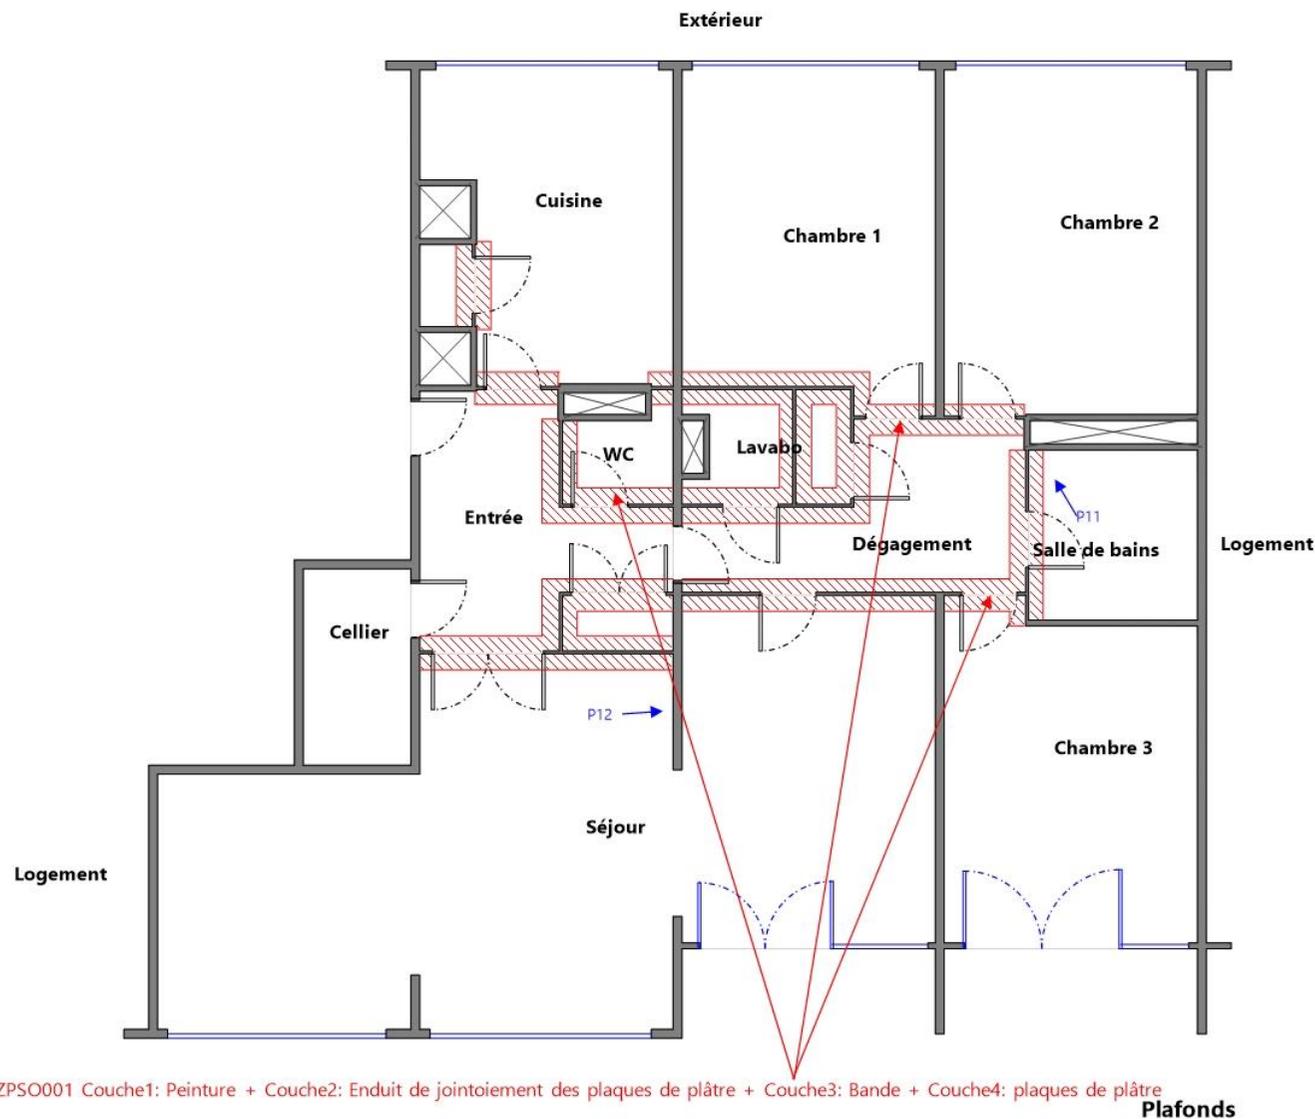
<b>Planche de repérage des matériaux et produits amiantés</b>	
Affaire	MA2409153273
Opération	BRUN alexandre
Site	14 RUE D'EST. D'ORVES (62LAA0602)
	77000
	MELUN
Date de réalisation	03/10/2024
<b>Matériaux et produits contenant de l'amiante</b>	
	Surface amianté
	Linéaire / paroi amianté (type 1)
	Linéaire / paroi amianté (type 2)
	Conduit amianté
<b>Sondages destructifs / Prélèvements</b>	
	Prélèvement Positif
	Prélèvement négatif
	Sondage destructif
<b>Types de murs</b>	
	Mur Porteur
	Mur Cloison (type 1)
	Mur Cloison (type 2)
	Gaine technique
<b>Éléments ou pièces non visités</b>	
	Local non visité
	Élément non visité

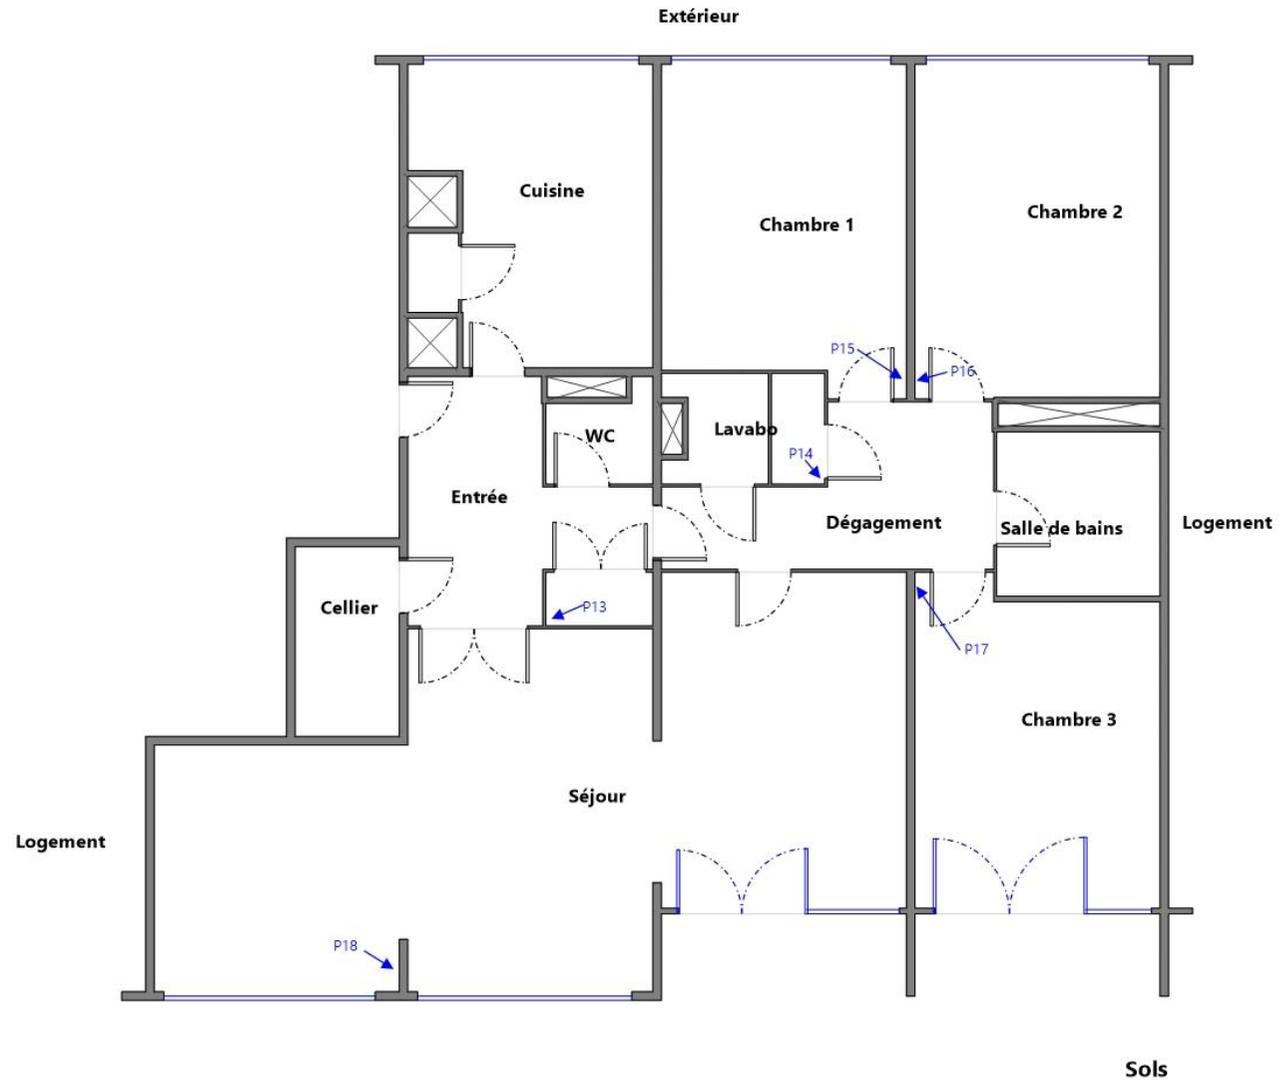
<b>Planche de repérage des matériaux et produits amiantés</b>
Affaire	MA2409153273
Opération	BRUN alexandre
Site	14 RUE D'EST. D'ORVES (62LAA0602)
	77000 MELUN
Date de réalisation	03/10/2024
<b>Matériaux et produits contenant de l'amiante</b>	
	Surface amianté
	Linéaire / paroi amianté (type 1)
	Linéaire / paroi amianté (type 2)
	Conduit amianté
<b>Sondages destructifs / Prélèvements</b>	
	Prélèvement Positif
	Prélèvement négatif
	Sondage destructif
<b>Types de murs</b>	
	Mur Porteur
	Mur Cloison (type 1)
	Mur Cloison (type 2)
	Gaine technique
<b>Éléments ou pièces non visités</b>	
	Local non visité
	Élément non visité
