Rapport de Repérage des matériaux et produits contenant de l'amiante avant réalisation de travaux dans un immeuble bâti

Numéro de dossier : MA2407131294
Rapport édité le : 26/08/2024

18 Rue d'Estienne d'Orves
(62LAC0602)
77000 Melun
Bat. N/A; Etage 06; Porte 2

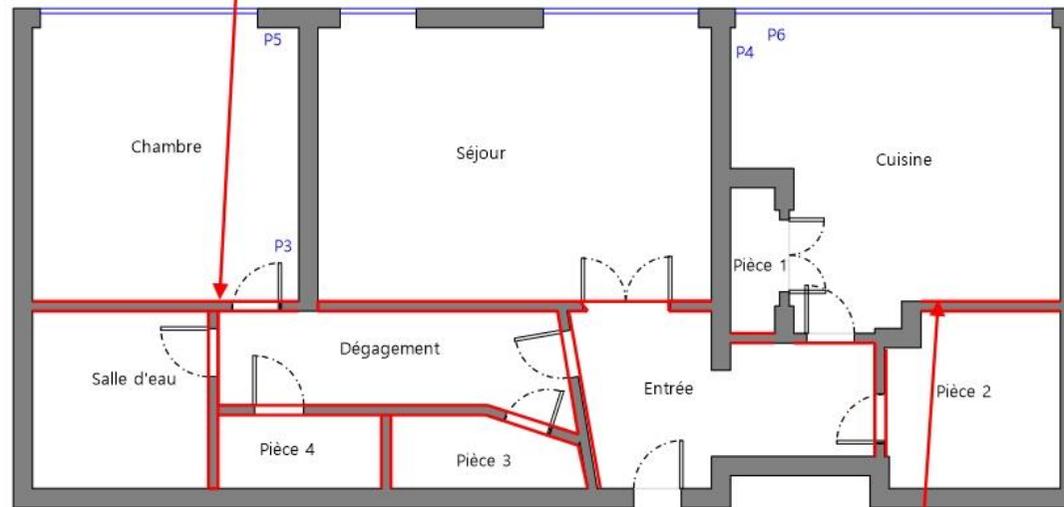
Murs

a P001 Papier peint gris + enduit peinture blanc + papier carton fibreux blanc et beige + enduit blanc + plâtre blanc Bon état
(cf. tableau des analyses)

a P002 Enduit peinture blanc + papier carton blanc et beige + enduit peinture beige + matériau fibreux blanc Bon état
(cf. tableau des analyses)
