# Rapport de Repérage des matériaux et produits contenant de l'amiante avant réalisation de travaux dans un immeuble bâti

Numéro de dossier : MA2502015141  
Rapport édité le : 17/02/2025

20 Rue d'Estienne d'Orves  
77000 Melun  
cage :AD; Etage 02; Porte 2

Lot numéro 62LAD0202,

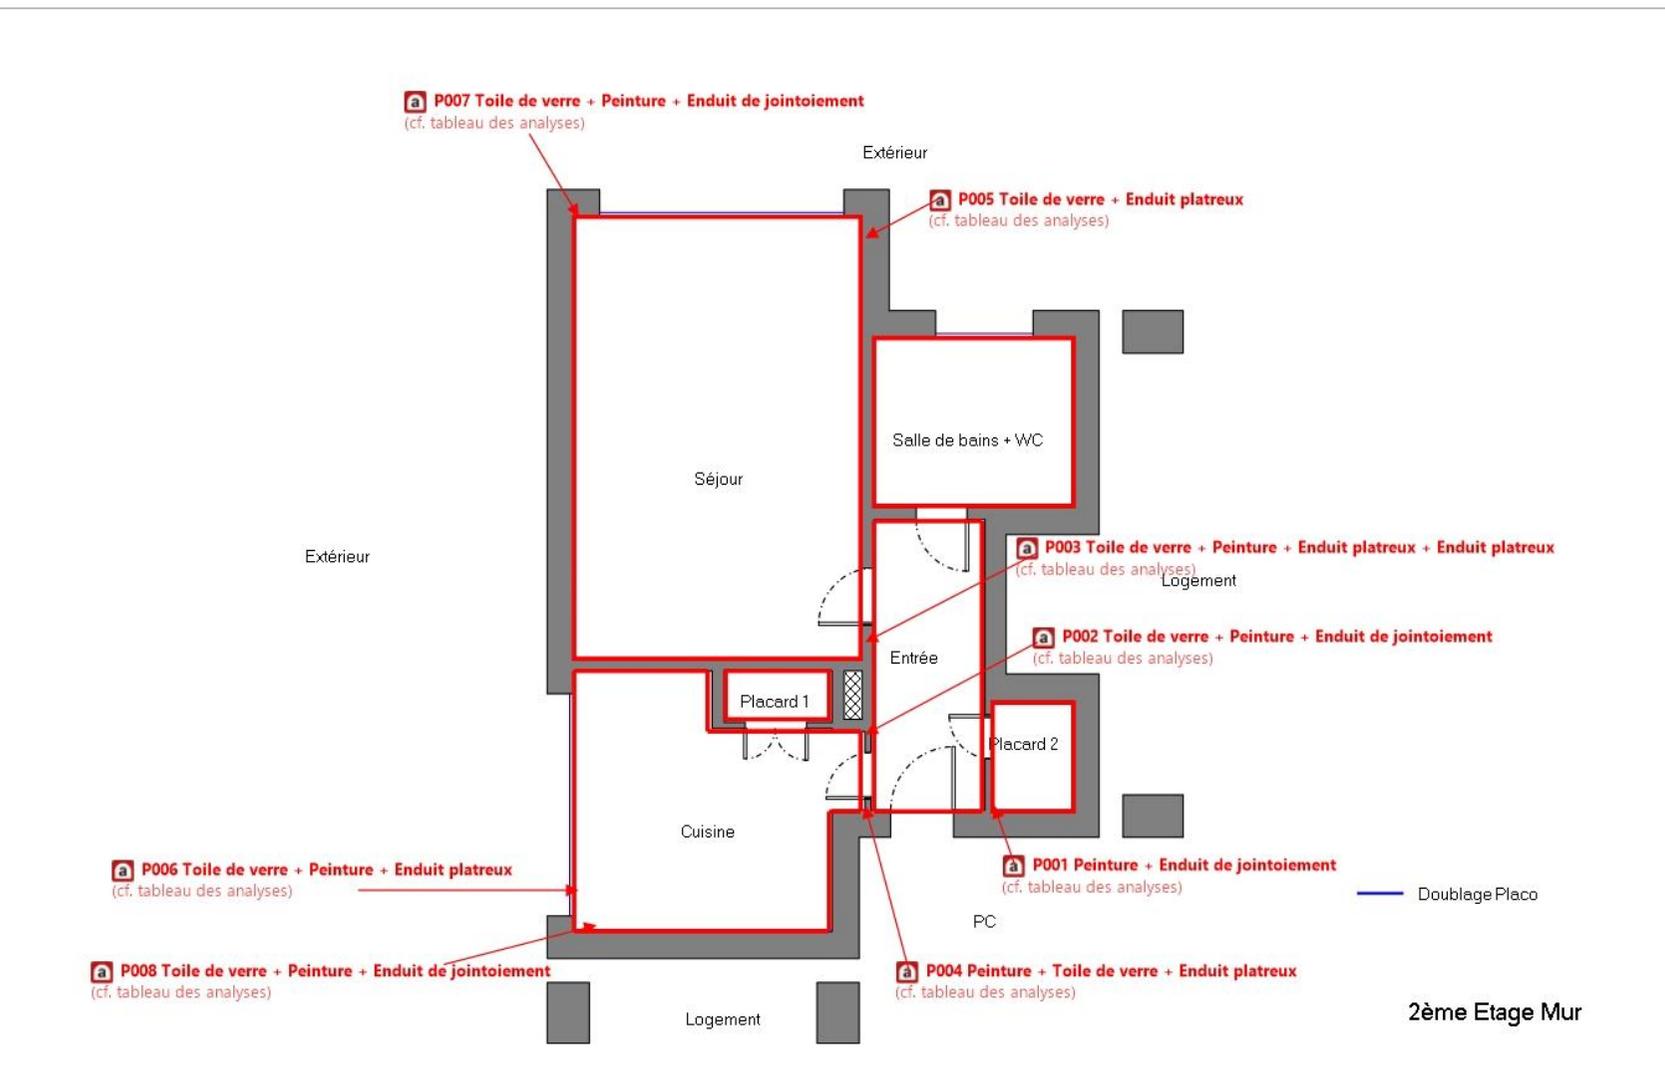
ZPSO	Niveau	Localisation	Zone	Description du prélèvement réalisé	Estimatif des quantités
ZPSO001	2ème étage 2	Entrée; Cuisine; Placard 1; Placard 2	Cloisons avec liaisons sur murs et plafonds	<p><b>Analyse : P001</b></p> <ul style="list-style-type: none"> <li>- Phase 1 Matériau de type système d'enduit peinture (blanc) ; matériau souple fibreux de type papier, carton (blanc) ; matériau semi-dur de type enduit (blanc) ; matériau souple fibreux de type papier, carton (marron) ; matériau semi-dur de type plâtre (fibreux) (blanc) (Présence d'amiante)</li> <li>- Phase 2 Matériau souple fibreux de type papier, carton (blanc) (Absence d'amiante)</li> <li>- Phase 3 Matériau souple fibreux de type papier, carton (marron) (Absence d'amiante)</li> <li>- Phase 4 Matériau semi-dur de type plâtre (fibreux) (blanc) (Absence d'amiante)</li> </ul> <p><b>Analyse : P002</b></p> <ul style="list-style-type: none"> <li>- Phase 2 Matériau de type maillage de fibres et liant (blanc) ; matériau de type système d'enduit peinture (beige) ; matériau souple fibreux de type papier, carton (blanc) ; matériau semi-dur (blanc) ; matériau souple fibreux de type papier, carton (marron) ; matériau semi-dur de type plâtre (fibreux) (blanc) (Présence d'amiante)</li> <li>- Phase 3 Matériau souple fibreux de type papier, carton (blanc) (Absence d'amiante)</li> <li>- Phase 4 Matériau souple fibreux de type papier, carton (marron) (Absence d'amiante)</li> <li>- Phase 5 Matériau semi-dur de type plâtre (fibreux) (blanc) (Absence d'amiante)</li> </ul>	25m2

ZPSO002	2ème étage 2	Entrée; Cuisine; Placard 1; Séjour; Salle de bains + WC; Placard 2	Mur de refend	<p><b>Analyse : P003</b></p> <ul style="list-style-type: none"> <li>- Phase 2 Matériau de type maillage de fibres et liant (blanc) ; matériau de type système d'enduit peinture (beige) ; matériau semi-dur de type plâtre (blanc) en traces ; matériau semi-dur (granulaire) (gris) en traces (Présence d'amiante)</li> </ul> <p><b>Analyse : P004</b></p> <ul style="list-style-type: none"> <li>- Phase 2 Matériau de type peinture (beige) ; matériau de type maillage de fibres et liant (blanc) ; matériau semi-dur (blanc) (Présence d'amiante)</li> </ul>	50m2
ZPSO003	2ème étage 2	Cuisine; Séjour; Salle de bains + WC	Mur donnant sur extérieur	<p><b>Analyse : P005</b></p> <ul style="list-style-type: none"> <li>- Phase 2 Matériau de type maillage de fibres et liant (blanc) ; matériau semi-dur (blanc) (Présence d'amiante)</li> </ul> <p><b>Analyse : P006</b></p> <ul style="list-style-type: none"> <li>- Phase 2 Matériau de type maillage de fibres et liant (blanc) ; matériau de type peinture (beige) ; matériau semi-dur (blanc) (Présence d'amiante)</li> </ul>	35m2

ZPSO004	2ème étage 2	Cuisine; Séjour	Doublages avec liaisons sur murs et plafonds	<p><b>Analyse : P007</b></p> <p>- Phase 2 Matériau de type maillage de fibres et liant (blanc) ; matériau de type peinture (beige) ; matériau semi-dur (beige) ; matériau souple fibreux de type papier, carton (beige) ; matériau semi-dur de type plâtre (fibreux) (blanc) en traces (Présence d'amiante)</p> <p>- Phase 3 Matériau souple fibreux de type papier, carton (beige) (Absence d'amiante)</p> <p><b>Analyse : P008</b></p> <p>- Phase 2 Matériau de type maillage de fibres et liant (blanc) ; matériau de type peinture (beige) ; matériau semi-dur (fibreux) (blanc) ; matériau souple fibreux de type papier, carton (beige) ; matériau semi-dur de type enduit (beige) ; matériau semi-dur de type plaque (fibreux) (plâtreux) (marron) en traces (Présence d'amiante)</p> <p>- Phase 3 Matériau souple fibreux de type papier, carton (beige) (Absence d'amiante)</p> <p>- Phase 4 Matériau semi-dur de type plaque (fibreux) (plâtreux) (marron) (Absence d'amiante)</p>	20m2

ZPSO006	2ème étage 2	Entrée; Séjour; Placard 2	Sol	<p><b>Analyse : P011</b></p> <p>- Phase 2 Matériau souple de type revêtement de sol (fibreux) (marron) (Absence d'amiante)</p> <p>- Phase 3 Matériau de type colle (jaune) ; matériau de type peinture (beige) ; matériau semi-dur (granulaire) (gris) (Absence d'amiante)</p> <p><b>Analyse : P012</b></p> <p>- Phase 2 Matériau souple de type revêtement de sol (fibreux) (marron) (Absence d'amiante)</p> <p>- Phase 3 Matériau de type colle (jaune) ; matériau de type peinture (blanc) ; matériau semi-dur (granulaire) (gris) ; matériau semi-dur (blanc) (Présence d'amiante)</p>	25m2

Dans le cas où des matériaux contenant de l'amiante ont été repérés, il convient s'il a lieu de confier le désamiantage à une entreprise certifiée. Le repérage est conforme à la réglementation dans le cadre de cette mission. Toutefois, il n'est jamais possible d'être parfaitement exhaustif, dans la mesure où un sondage n'est représentatif qu'à l'endroit précis du support investigué. Il convient donc de rester toujours très vigilant lors des travaux quant à l'éventuelle mise à jour de matériaux suspects ce qui nécessitera un repérage complémentaire.
