## Rapport de Repérage des matériaux et produits contenant de l'amiante avant réalisation de travaux dans un immeuble bâti

Numéro de dossier : MA2408142928  
Rapport édité le : 12/09/2024

29 Rue Jean Moulin (62LAE0501)  
77000 Melun  
Bat. N/A; Etage 05; Porte 1

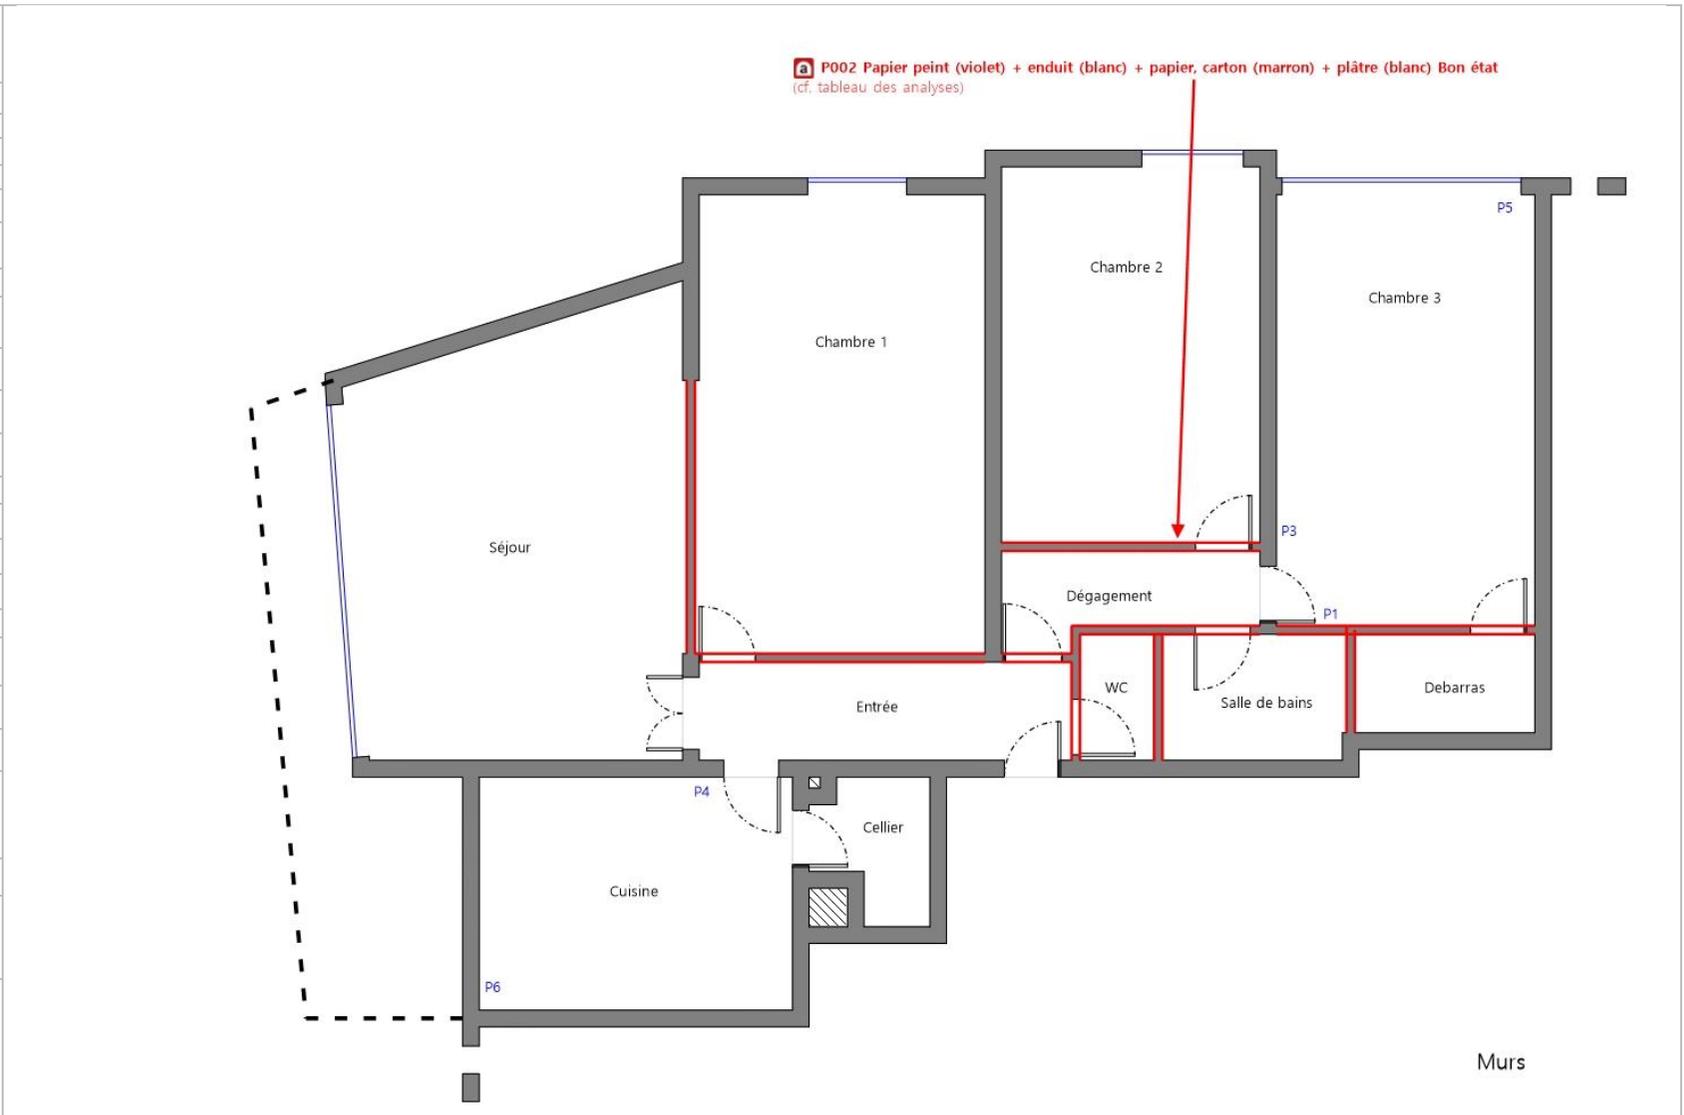
ZPSO	Niveau	Localisation	Zone	Description du prélèvement réalisé	Surface indicative
ZPSO001	Entrée	Entrée	Cloison	<b>Analyse : P001</b> - Phase 2 Matériau fibreux de type papier peint (vert) ; matériau semi-dur de type enduit (blanc) (Absence d'amiante) <b>Analyse : P002</b> - Phase 1 Matériau fibreux de type papier peint (violet) ; matériau semi-dur de type enduit (blanc) ; matériau souple fibreux de type papier, carton (marron) ; matériau semi-dur de type plâtre (blanc) en traces (Présence d'amiante) - Phase 2 Matériau souple fibreux de type papier, carton (marron) (Absence d'amiante)	48m <sup>2</sup>
	--	--			
	Chambre 1	Chambre 1			
	--	--			
	Chambre 2	Chambre 2			
	--	--			
	Chambre 3	Chambre 3			
	--	--			
	Séjour	Séjour			
	--	--			
Dégagement	Dégagement				
--	--				
Debarras	Debarras				
--	--				
Salle de bains	Salle de bains				
--	--				
WC	WC				
ZPSO006	Cuisine	Cuisine	Peinture sous-évier	<b>Analyse : P009</b> - Matériau semi-dur (fibreux) (bitumineux) (noir) (Présence d'amiante)	1U

<b>Planche de repérage des matériaux et produits amiantés</b>
Affaire	MA2408142928
Opération	MENNI abdelhakim
Site	29 Rue Jean Moulin (62LAE0501) 77000 Melun
Date de réalisation	12/09/2024
<b>Matériaux et produits contenant de l'amiante</b>	
	Surface amianté
	Linéaire / paroi amianté (type 1)
	Linéaire / paroi amianté (type 2)
	Conduit amianté
<b>Sondages destructifs / Prélèvements</b>	
	Px Prélèvement Positif
	Px Prélèvement négatif
	S Sondage destructif
<b>Types de murs</b>	
	Mur Porteur
	Mur Cloison (type 1)
	Mur Cloison (type 2)
	Gaine technique
<b>Eléments ou pièces non visités</b>	
	Local non visité
	Elément non visité

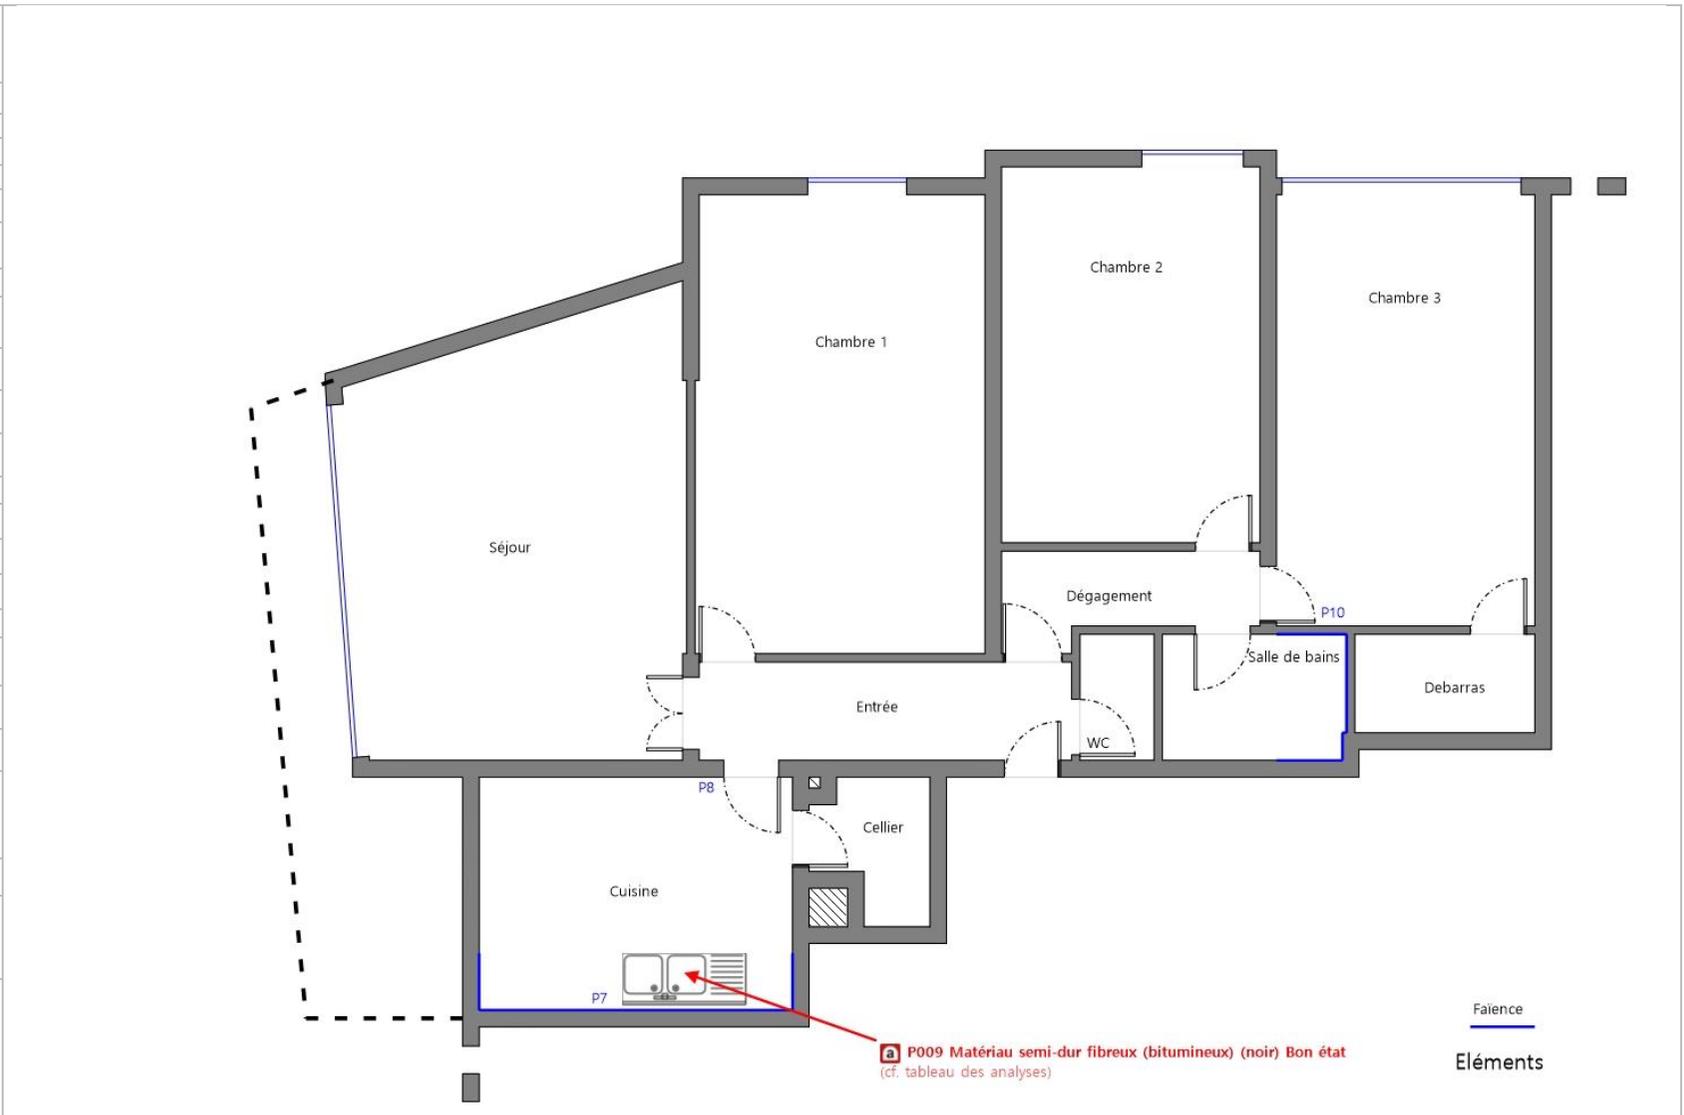
<b>Planche de repérage des matériaux et produits amiantés</b>
Affaire	MA2408142928
Opération	MENNI abdelhakim
Site	29 Rue Jean Moulin (62LAE0501) 77000 Melun
Date de réalisation	12/09/2024
<b>Matériaux et produits contenant de l'amiante</b>	
	Surface amianté
	Linéaire / paroi amianté (type 1)
	Linéaire / paroi amianté (type 2)
	Conduit amianté
<b>Sondages destructifs / Prélèvements</b>	
	Prélèvement Positif
	Prélèvement négatif
	Sondage destructif
<b>Types de murs</b>	
	Mur Porteur
	Mur Cloison (type 1)
	Mur Cloison (type 2)
	Gaine technique
<b>Éléments ou pièces non visités</b>	
	Local non visité
	Élément non visité

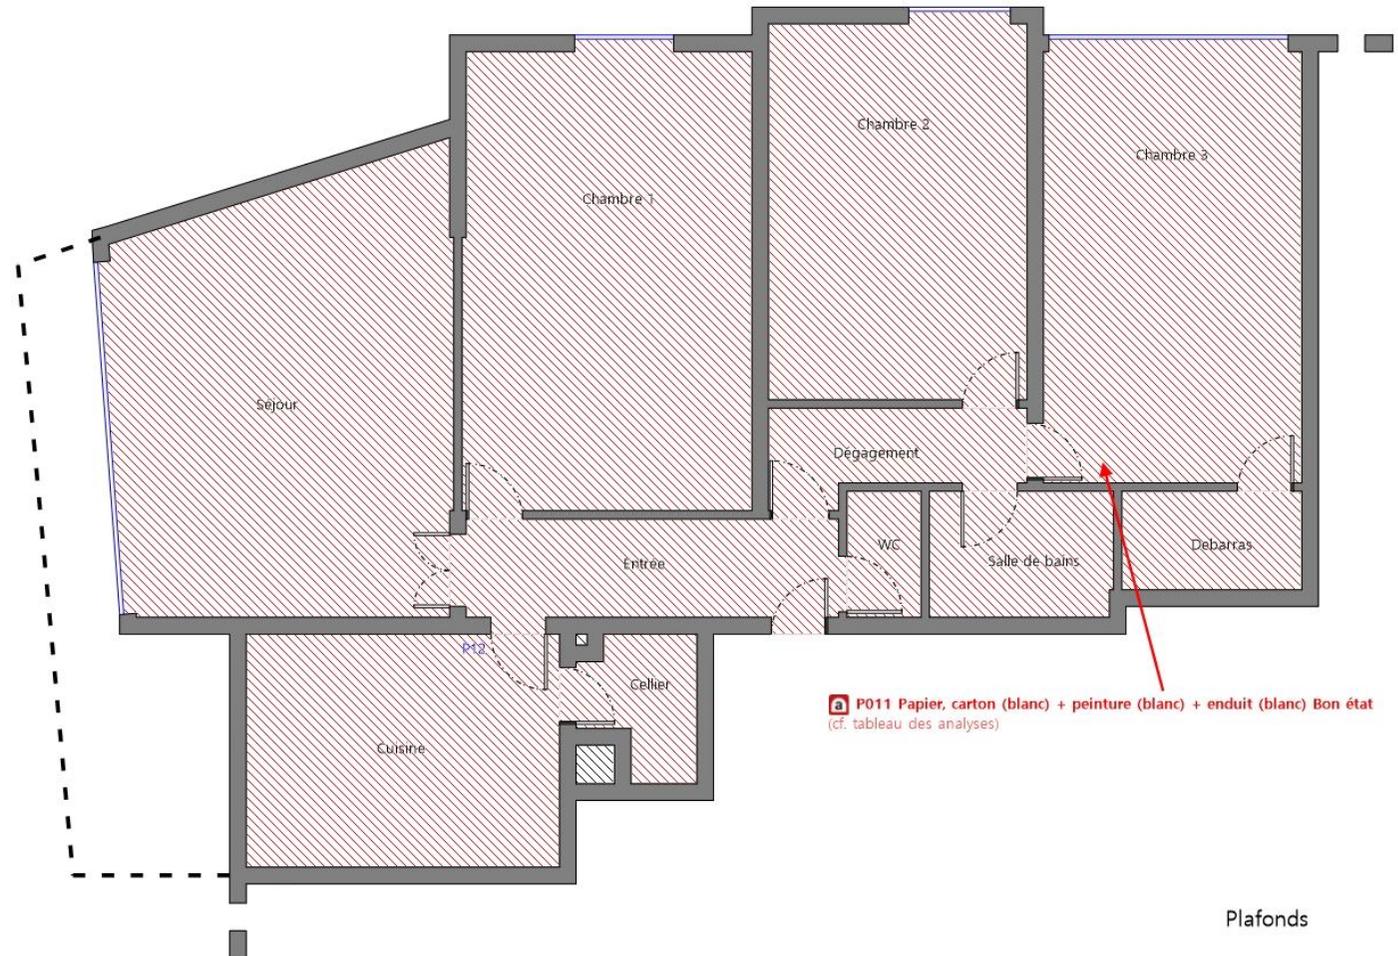
<b>Planche de repérage des matériaux et produits amiantés</b>
Affaire	MA2408142928
Opération	MENNI abdelhakim
Site	29 Rue Jean Moulin (62LAE0501) 77000 Melun
Date de réalisation	12/09/2024
<b>Matériaux et produits contenant de l'amiante</b>	
	Surface amianté
	Linéaire / paroi amianté (type 1)
	Linéaire / paroi amianté (type 2)
	Conduit amianté
<b>Sondages destructifs / Prélèvements</b>	
	Prélèvement Positif
	Prélèvement négatif
	Sondage destructif
<b>Types de murs</b>	
	Mur Porteur
	Mur Cloison (type 1)
	Mur Cloison (type 2)
	Gaine technique
<b>Eléments ou pièces non visités</b>	
	Local non visité
	Elément non visité

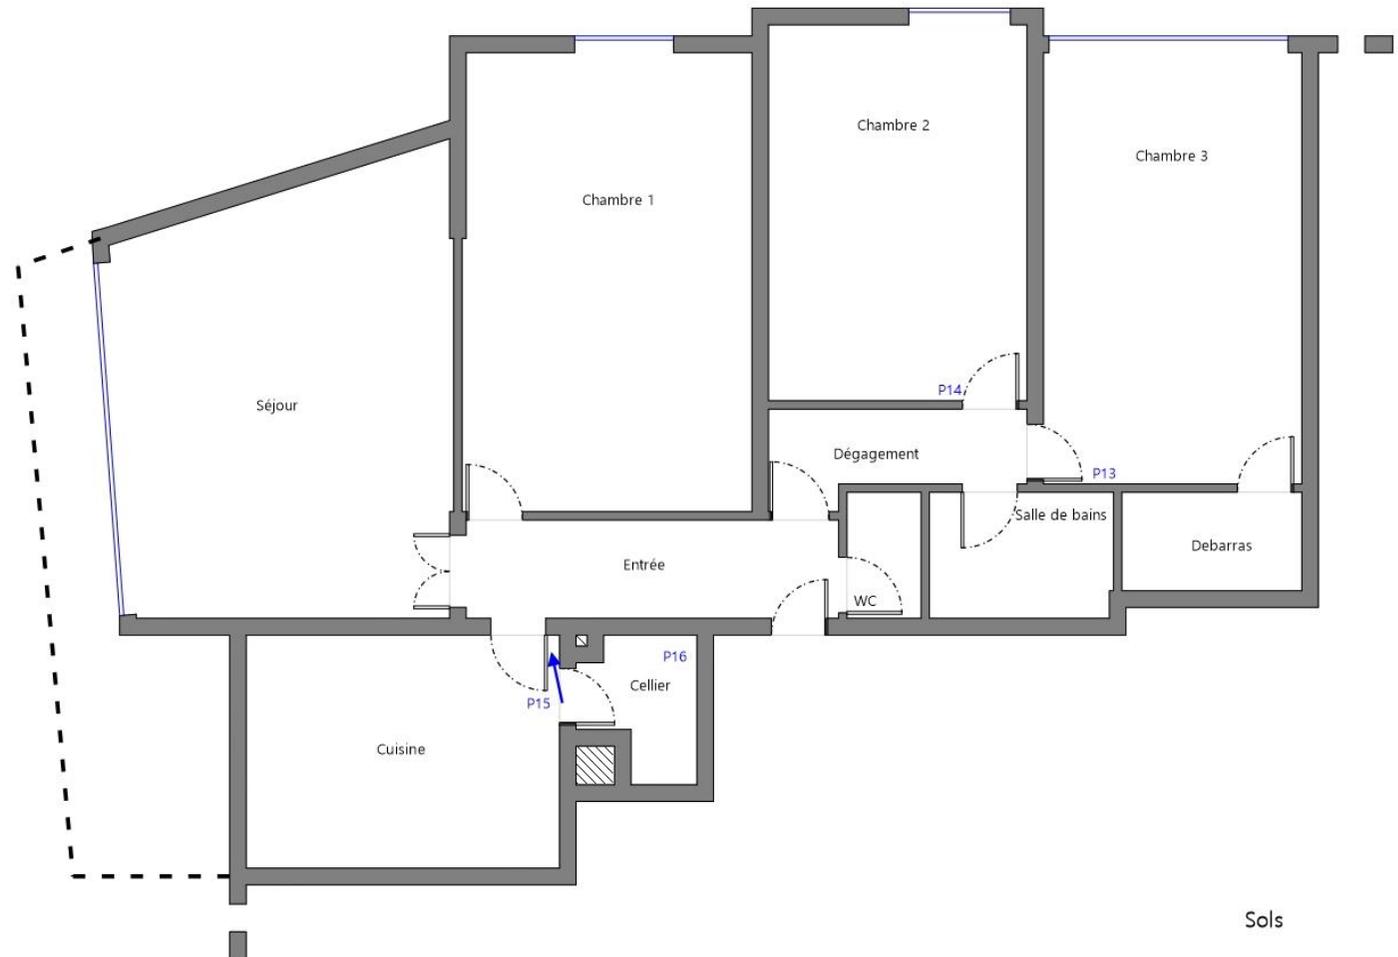
<b>Planche de repérage des matériaux et produits amiantés</b>
Affaire	MA2408142928
Opération	MENNI abdelhakim
Site	29 Rue Jean Moulin (62LAE0501) 77000 Melun
Date de réalisation	12/09/2024
<b>Matériaux et produits contenant de l'amiante</b>	
	Surface amianté
	Linéaire / paroi amianté (type 1)
	Linéaire / paroi amianté (type 2)
	Conduit amianté
<b>Sondages destructifs / Prélèvements</b>	
	Prélèvement Positif
	Prélèvement négatif
	Sondage destructif
<b>Types de murs</b>	
	Mur Porteur
	Mur Cloison (type 1)
	Mur Cloison (type 2)
	Gaine technique
<b>Eléments ou pièces non visités</b>	
	Local non visité
	Elément non visité
