# Rapport de Repérage Amiante Avant réalisation de travaux dans un immeuble bâti

Numéro de dossier : M3787486  
Date d'intervention : 05/10/2021

62LAF1301  
39 RUE J.MOULIN  
77000 MELUN  
Bat. N/A, cage :AF; Etage 13; Porte 1

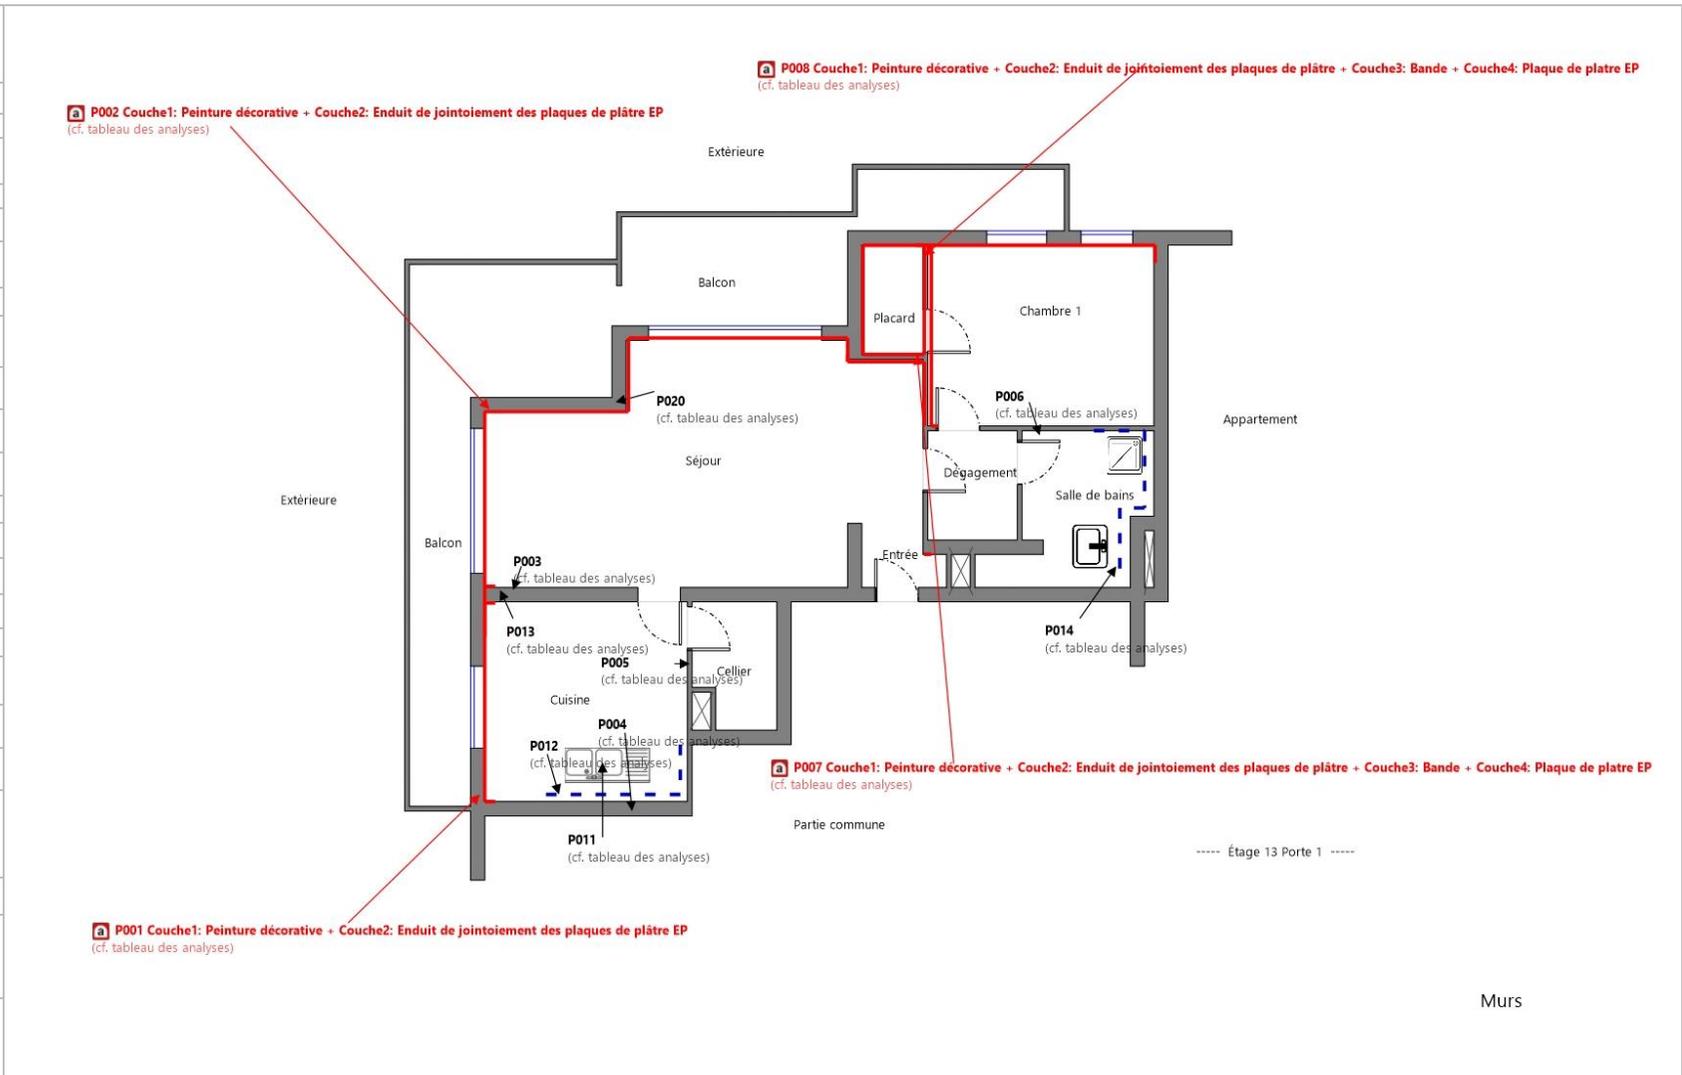
<b>Planche de repérage des matériaux et produits amiantés</b>
Affaire	M3787486
Opération	BENDERDOUCH ala eddine
Site	62LAF1301
	39 RUE J.MOULIN
	77000 MELUN
Date de réalisation	22/10/2021
<b>Matériaux et produits contenant de l'amiante</b>	
	Surface amianté
	Linéaire / paroi amianté (type 1)
	Linéaire / paroi amianté (type 2)
	Conduit amianté
<b>Sondages destructifs / Prélèvements</b>	
	Px Prélèvement Positif
	Px Prélèvement négatif
	S Sondage destructif
<b>Types de murs</b>	
	Mur Porteur
	Mur Cloison (type 1)
	Mur Cloison (type 2)
	Gaine technique
<b>Eléments ou pièces non visités</b>	
	Local non visitée
	Elément non visité

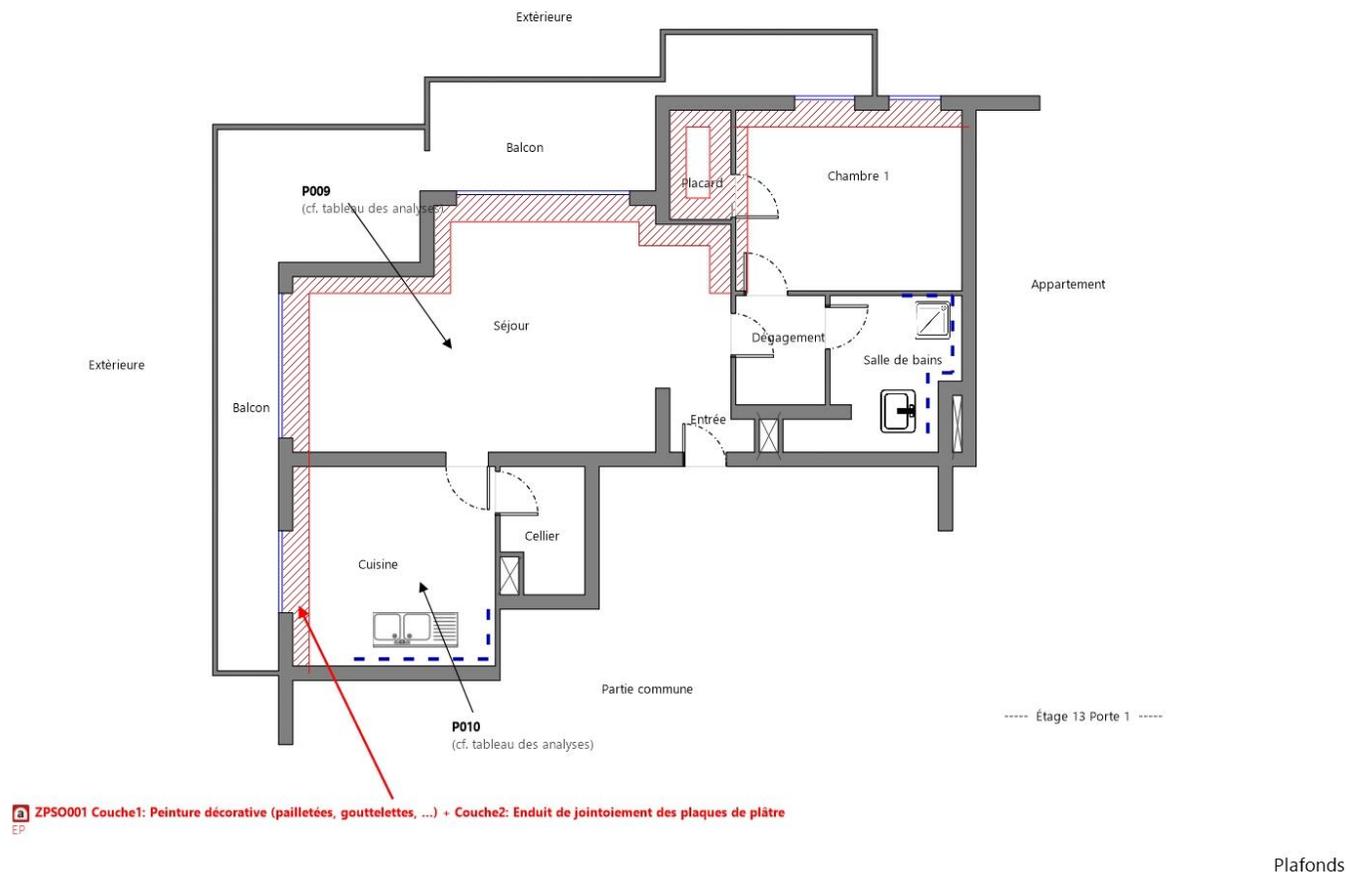
<b>Planche de repérage des matériaux et produits amiantés</b>
Affaire	M3787486
Opération	BENDERDOUCH ala eddine
Site	62LAF1301
	39 RUE J.MOULIN
	77000 MELUN
Date de réalisation	22/10/2021
<b>Matériaux et produits contenant de l'amiante</b>	
	Surface amianté
	Linéaire / paroi amianté (type 1)
	Linéaire / paroi amianté (type 2)
	Conduit amianté
<b>Sondages destructifs / Prélèvements</b>	
	Px Prélèvement Positif
	Px Prélèvement négatif
	S Sondage destructif
<b>Types de murs</b>	
	Mur Porteur
	Mur Cloison (type 1)
	Mur Cloison (type 2)
	Gaine technique
<b>Éléments ou pièces non visités</b>	
	Local non visité
	Élément non visité

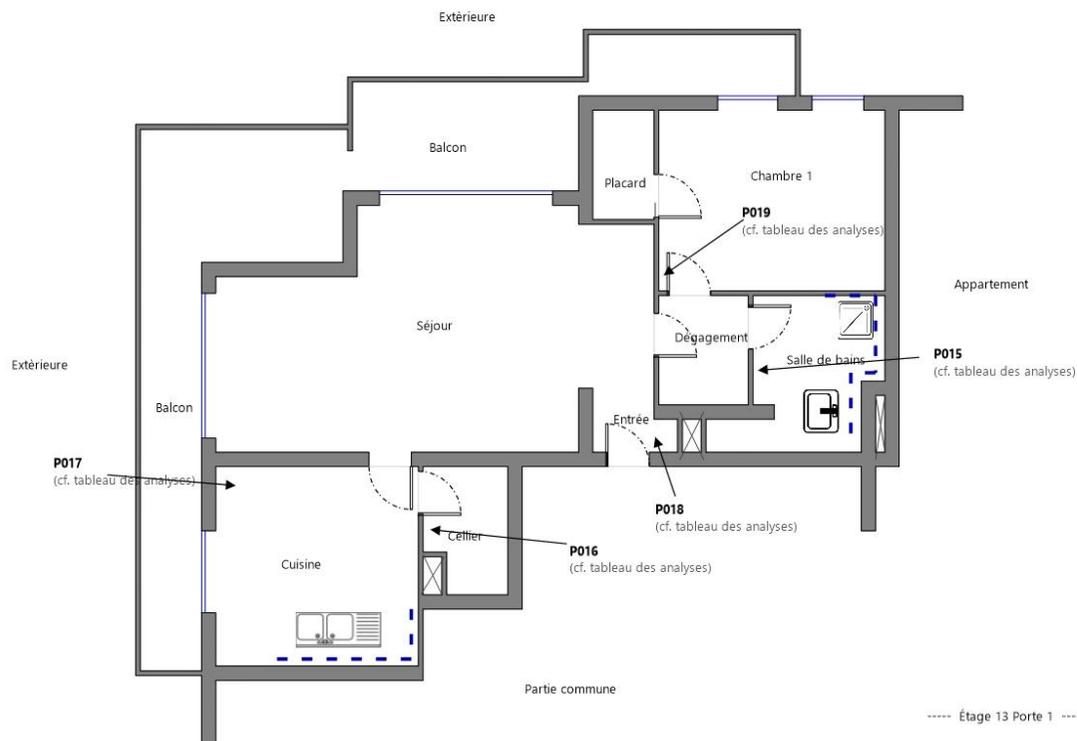
<b>Planche de repérage des matériaux et produits amiantés</b>
Affaire	M3787486
Opération	BENDERDOUCH ala eddine
Site	62LAF1301
	39 RUE J.MOULIN
	77000 MELUN
Date de réalisation	22/10/2021
<b>Matériaux et produits contenant de l'amiante</b>	
	Surface amianté
	Linéaire / paroi amianté (type 1)
	Linéaire / paroi amianté (type 2)
	Conduit amianté
<b>Sondages destructifs / Prélèvements</b>	
	Prélèvement Positif
	Prélèvement négatif
	Sondage destructif
<b>Types de murs</b>	
	Mur Porteur
	Mur Cloison (type 1)
	Mur Cloison (type 2)
	Gaine technique
<b>Éléments ou pièces non visités</b>	
	Local non visitée
	Élément non visité
