## Rapport de Repérage des matériaux et produits contenant de l'amiante avant réalisation de travaux dans un immeuble bâti

Numéro de dossier : MA2402028825\_c01  
Rapport édité le : 28/02/2024

58 BOULEVARD DE L'ALMONT  
77000 MELUN  
Bat. 58, cage :AG; Etage 3; Porte 1

Lot numéro 62LAG0301,

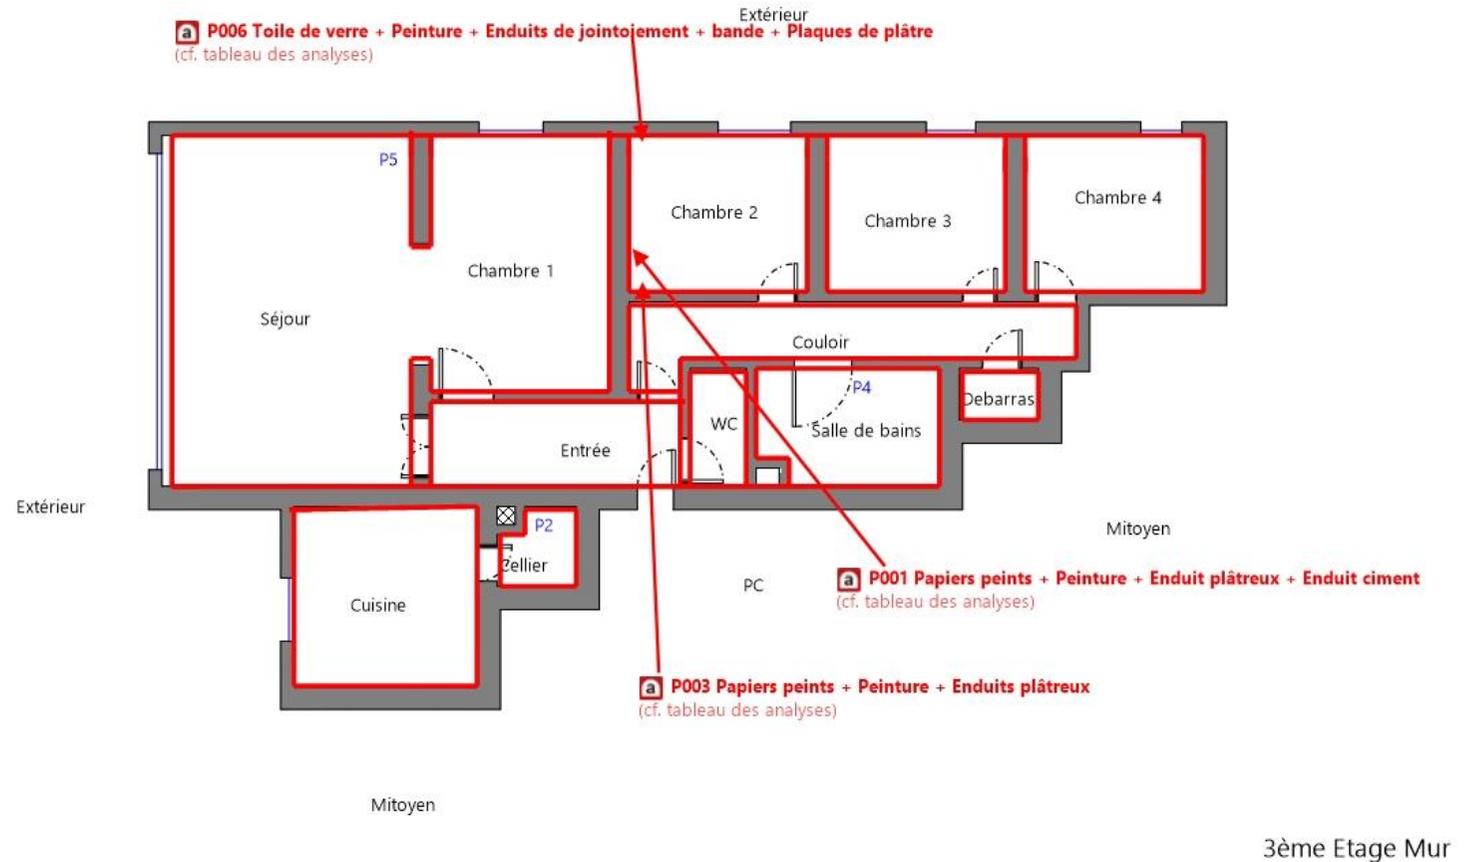
ZPSO003	3ème étage	Cuisine; Séjour; Chambre 1; Chambre 2; Chambre 3; Chambre 4	Doublages avec liaisons sur murs et plafonds	<u>Analyse : P005</u> - Phase 2 Matériau fibreux de type papier peint (blanc) ; matériau de type peinture (blanc) ; matériau semi-dur de type enduit (blanc) ; matériau souple fibreux de type papier, carton (beige) (Absence d'amiante) - Phase 3 Matériau souple fibreux de type papier, carton (beige) (Absence d'amiante) <u>Analyse : P006</u> - Phase 2 Matériau de type maillage de fibres et liant (blanc) ; matériau de type système d'enduit peinture (brillant) (blanc) ; matériau semi-dur (blanc) (Présence d'amiante)	61m2

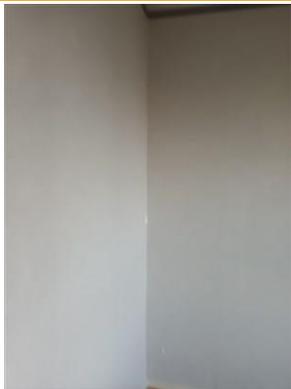
Cuisine	Discontinue	2	Mur de refend	Sondage et extension de la ZPSO du ou des échantillon(s) : P001, P002	<p><u>Identifiant:</u> ZPSO001 <u>Echantillon:</u> MA2402028825_c01/P001, réf. labo.: 24EK009071-001 MA2402028825_c01/P002, réf. labo.: 24EK009071-002</p> <p><u>Description:</u> Peinture + enduits à base de plâtre <u>Composant de la construction:</u> 3 - Parois verticales intérieures - Revêtements de murs, poteaux, cloisons, gaines, coffres <u>Partie à sonder:</u> Peinture décorative (pailletées, gouttelettes, ...) <u>Justificatif:</u> Après analyse en laboratoire</p>	<p><u>Analyse:</u> P001, P002</p>	Idem photo : P002; P001
Cellier	Discontinue	3	Mur de refend	Oui 3ème étage - Cellier : Mur de refend	<p><u>Identifiant:</u> ZPSO001 <u>Echantillon:</u> MA2402028825_c01/P001, réf. labo.: 24EK009071-001 MA2402028825_c01/P002, réf. labo.: 24EK009071-002</p> <p><u>Description:</u> Peinture + enduits à base de plâtre <u>Composant de la construction:</u> 3 - Parois verticales intérieures - Revêtements de murs, poteaux, cloisons, gaines, coffres <u>Partie à sonder:</u> Peinture décorative (pailletées, gouttelettes, ...) <u>Justificatif:</u> Après analyse en laboratoire</p>	<p><u>Analyse:</u> P002 <u>Partie analysée par le laboratoire:</u> - Matériau de type système d'enduit peinture (orange) : Absence d'amiante</p>

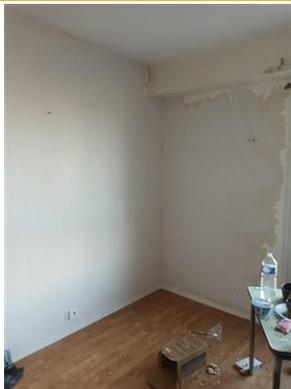
Chambre 1	Discontinue	5	Mur de refend	Sondage et extension de la ZPSO du ou des échantillon(s) : P001, P002	<p><u>Identifiant:</u> ZPSO001 <u>Echantillon:</u> MA2402028825_c01/P001, réf. labo.: 24EK009071-001 MA2402028825_c01/P002, réf. labo.: 24EK009071-002</p> <p><u>Description:</u> Peinture + enduits à base de plâtre <u>Composant de la construction:</u> 3 - Parois verticales intérieures - Revêtements de murs, poteaux, cloisons, gaines, coffres <u>Partie à sonder:</u> Peinture décorative (pailletées, gouttelettes, ...) <u>Justificatif:</u> Après analyse en laboratoire</p>	<p><u>Analyse:</u> P001, P002</p>	Idem photo : P002; P001
Chambre 2	Discontinue	6	Mur de refend	Oui 3ème étage - Chambre 2 : Mur de refend	<p><u>Identifiant:</u> ZPSO001 <u>Echantillon:</u> MA2402028825_c01/P001, réf. labo.: 24EK009071-001 MA2402028825_c01/P002, réf. labo.: 24EK009071-002</p> <p><u>Description:</u> Peinture + enduits à base de plâtre <u>Composant de la construction:</u> 3 - Parois verticales intérieures - Revêtements de murs, poteaux, cloisons, gaines, coffres <u>Partie à sonder:</u> Peinture décorative (pailletées, gouttelettes, ...) <u>Justificatif:</u> Après analyse en laboratoire</p>	<p><u>Analyse:</u> P001 <u>Partie analysée par le laboratoire:</u> - Phase 2 Matériau fibreux de type papier peint (gris) ; matériau fibreux de type papier peint (blanc) ; matériau de type système d'enduit peinture (blanc) ; matériau semi-dur (gris) Présence d'amiante</p>

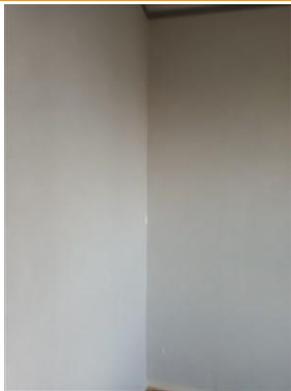
Chambre 2		3	Cloison	Oui 3ème étage - Chambre 2 : Cloison	<p><u>Identifiant:</u> ZPSO002</p> <p><u>Echantillon:</u> MA2402028825_c01/P003, réf. labo.: 24EK009071-003 MA2402028825_c01/P004, réf. labo.: 24EK009071-004</p> <p><u>Description:</u> Peinture + enduits à base de plâtre</p> <p><u>Composant de la construction:</u> 3 - Parois verticales intérieures - Revêtements de murs, poteaux, cloisons, gaines, coffres</p> <p><u>Partie à sonder:</u> Peinture décorative (pailletées, gouttelettes, ...)</p> <p><u>Justificatif:</u> Après analyse en laboratoire</p>	<p><u>Analyse:</u> P003</p> <p><u>Partie analysée par le laboratoire:</u></p> <ul style="list-style-type: none"> <li>- Phase 2 Matériau fibreux de type papier peint (gris) ; matériau fibreux de type papier peint (blanc) ; matériau de type système d'enduit peinture (blanc) ; matériau souple fibreux de type papier, carton (beige) ; matériau semi-dur de type enduit (beige)</li> <li>Présence d'amiante</li> <li>- Phase 3 Matériau souple fibreux de type papier, carton (beige)</li> <li>Absence d'amiante</li> <li>- Phase 4 Matériau semi-dur de type plaque (plâtreux) (marron)</li> <li>Absence d'amiante</li> </ul>

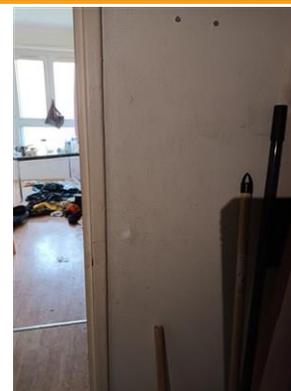
WC		7	Cloison	Sondage et extension de la ZPSO du ou des échantillon(s) : P003, P004	<p><u>Identifiant:</u> ZPSO002 <u>Echantillon:</u> MA2402028825_c01/P003, réf. labo.: 24EK009071-003 MA2402028825_c01/P004, réf. labo.: 24EK009071-004</p> <p><u>Description:</u> Peinture + enduits à base de plâtre <u>Composant de la construction:</u> 3 - Parois verticales intérieures - Revêtements de murs, poteaux, cloisons, gaines, coffres <u>Partie à sonder:</u> Peinture décorative (pailletées, gouttelettes, ...) <u>Justificatif:</u> Après analyse en laboratoire</p>	<p><u>Analyse:</u> P003, P004</p>	Idem photo : P003; P004
Salle de bains		8	Cloison	Oui 3ème étage - Salle de bains : Cloison	<p><u>Identifiant:</u> ZPSO002 <u>Echantillon:</u> MA2402028825_c01/P003, réf. labo.: 24EK009071-003 MA2402028825_c01/P004, réf. labo.: 24EK009071-004</p> <p><u>Description:</u> Peinture + enduits à base de plâtre <u>Composant de la construction:</u> 3 - Parois verticales intérieures - Revêtements de murs, poteaux, cloisons, gaines, coffres <u>Partie à sonder:</u> Peinture décorative (pailletées, gouttelettes, ...) <u>Justificatif:</u> Après analyse en laboratoire</p>	<p><u>Analyse:</u> P004</p> <p><u>Partie analysée par le laboratoire:</u> - Phase 2 Matériau de type maillage de fibres et liant (blanc) ; matériau de type système d'enduit peinture (blanc) ; matériau dur de type mortier, béton, chape (gris) Absence d'amiante - Phase 3 Matériau dur de type mortier, béton, chape (gris) Absence d'amiante</p>

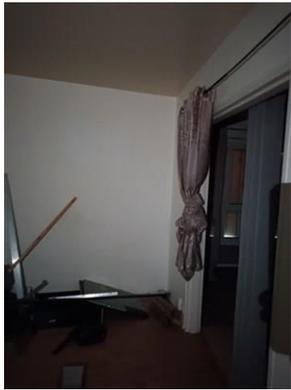
Séjour	Discontinue	2	Doublages avec liaisons sur murs et plafonds	Oui 3ème étage - Séjour : Doublages avec liaisons sur murs et plafonds	<p><u>Identifiant:</u> ZPSO003</p> <p><u>Echantillon:</u> MA2402028825_c01/P005, réf. labo.: 24EK009071-005 MA2402028825_c01/P006, réf. labo.: 24EK009071-006</p> <p><u>Description:</u> Couche1: Peinture + Couche2: Enduit de jointoiment + Couche3: bande + Couche4: Plaques de plâtre</p> <p><u>Composant de la construction:</u> 3 - Parois verticales intérieures - Revêtements de murs, poteaux, cloisons, gaines, coffres + 3 - Parois verticales intérieures - Cloisons sèches (assemblées, préfabriquées)</p> <p><u>Partie à sonder:</u> Couche1: Peinture + Couche2: Enduit de jointoiment + Couche3: bande + Couche4: plaques de plâtre</p> <p><u>Justificatif:</u> Après analyse en laboratoire</p>	<p><u>Analyse:</u> P006</p> <p><u>Partie analysée par le laboratoire:</u> - Phase 2 Matériau de type maillage de fibres et liant (blanc) ; matériau de type système d'enduit peinture (brillant) (blanc) ; matériau semi-dur (blanc) Présence d'amiante</p>

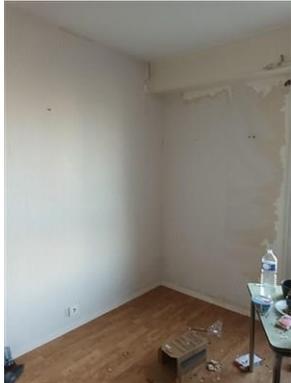
Chambre 1	Discontinue	3	Doublages avec liaisons sur murs et plafonds	Sondage et extension de la ZPSO du ou des échantillon(s) : P005, P006	<p><u>Identifiant:</u> ZPSO003  <u>Echantillon:</u>            MA2402028825_c01/P005, réf. labo.: 24EK009071-005            MA2402028825_c01/P006, réf. labo.: 24EK009071-006  <u>Description:</u> Couche1: Peinture + Couche2: Enduit de jointoiment + Couche3: bande + Couche4: Plaques de plâtre  <u>Composant de la construction:</u> 3 - Parois verticales intérieures - Revêtements de murs, poteaux, cloisons, gaines, coffres + 3 - Parois verticales intérieures - Cloisons sèches (assemblées, préfabriquées)  <u>Partie à sonder:</u> Couche1: Peinture + Couche2: Enduit de jointoiment + Couche3: bande + Couche4: plaques de plâtre  <u>Justificatif:</u> Après analyse en laboratoire</p>	<p><u>Analyse:</u>            P005, P006</p>	Idem photo : P006; P005
Chambre 2	Discontinue	4	Doublages avec liaisons sur murs et plafonds	Oui 3ème étage - Chambre 2 : Doublages avec liaisons sur murs et plafonds	<p><u>Identifiant:</u> ZPSO003  <u>Echantillon:</u>            MA2402028825_c01/P005, réf. labo.: 24EK009071-005            MA2402028825_c01/P006, réf. labo.: 24EK009071-006  <u>Description:</u> Couche1: Peinture + Couche2: Enduit de jointoiment + Couche3: bande + Couche4: Plaques de plâtre  <u>Composant de la construction:</u> 3 - Parois verticales intérieures - Revêtements de murs, poteaux, cloisons, gaines, coffres + 3 - Parois verticales intérieures - Cloisons sèches (assemblées, préfabriquées)  <u>Partie à sonder:</u> Couche1: Peinture + Couche2: Enduit de jointoiment + Couche3: bande + Couche4: plaques de plâtre  <u>Justificatif:</u> Après analyse en laboratoire</p>	<p><u>Analyse:</u>            P005  <u>Partie analysée par le laboratoire:</u>            - Phase 2 Matériau fibreux de type papier peint (blanc) ; matériau de type peinture (blanc) ; matériau semi-dur de type enduit (blanc) ; matériau souple fibreux de type papier, carton (beige)            Absence d'amiante            - Phase 3 Matériau souple fibreux de type papier, carton (beige)            Absence d'amiante</p>

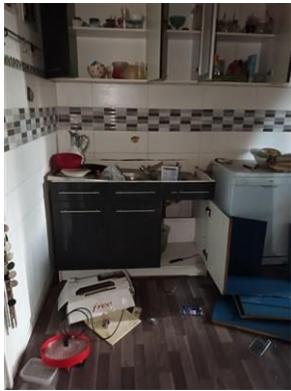
Localisation	Continuité / Discontinuité	n° de sondage	Zone	Prélèvement effectué / Sondage et extension	Echantillon	Analyse	Photo
Cuisine	Discontinue	1	Faïence	Oui 3ème étage - Cuisine : Faïence	<p><u>Identifiant:</u> ZPSO004  <u>Echantillon:</u>            MA2402028825_c01/P007, réf. labo.: 24EK009071-007            MA2402028825_c01/P008, réf. labo.: 24EK009071-008  <u>Description:</u> Colle + joint de faïence  <u>Composant de la construction:</u> 3 - Parois verticales intérieures - Revêtements de murs, poteaux, cloisons, gaines, coffres  <u>Partie à sonder:</u> Colle de faïence  <u>Justificatif:</u> Après analyse en laboratoire</p>	<p><u>Analyse:</u>            P008  <u>Partie analysée par le laboratoire:</u>            - Matériau dur de type carrelage, faïence (beige) ; matériau de type peinture (beige) ; matériau dur de type ciment-colle (blanc) ;            Absence d'amiante</p>

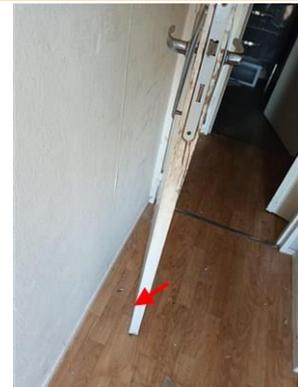
Séjour		4	Boiseries	Oui 3ème étage - Séjour : Boiseries	<p><u>Identifiant:</u> ZPSO007  <u>Réf. échantillon:</u> MA2402028825_c01/P013  <u>Réf. laboratoire:</u> 24EK009071-013  <u>Description:</u> Peinture décorative (pailletées, gouttelettes, ...)  <u>Composant de la construction:</u> 3 - Parois verticales intérieures - Revêtements de murs, poteaux, cloisons, gaines, coffres  <u>Partie à sonder:</u> Peinture décorative (pailletées, gouttelettes, ...)  <u>Justificatif:</u> Après analyse en laboratoire</p>	<p><u>Analyse:</u> P013  <u>Partie analysée par le laboratoire:</u>  - Matériau de type système d'enduit peinture (blanc) ; matériau semi-dur fibreux de type bois, copeaux (marron) : Absence d'amiante</p>

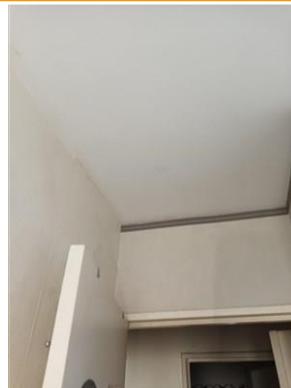
Chambre 2	Continue	6	Plafond	Oui 3ème étage - Chambre 2 : Plafond	<p><u>Identifiant:</u> ZPSO005 <u>Echantillon:</u> MA2402028825_c01/P009, réf. labo.: 24EK009071-009 MA2402028825_c01/P010, réf. labo.: 24EK009071-010 <u>Description:</u> Peinture + enduits à base de plâtre <u>Composant de la construction:</u> 4 - Plafonds et faux plafonds - Plafonds <u>Partie à sonder:</u> Peinture décorative (pailletées, gouttelettes...) <u>Justificatif:</u> Après analyse en laboratoire</p>	<p><u>Analyse:</u> P009 <u>Partie analysée par le laboratoire:</u> - Matériau de type système d'enduit peinture (blanc) : Absence d'amiante</p>

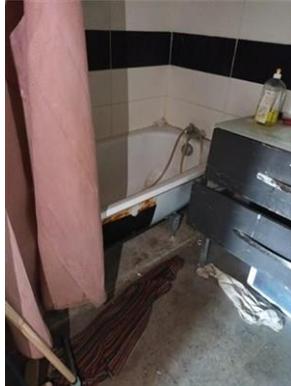
Localisation	Continuité / Discontinuité	n° de sondage	Zone	Prélèvement effectué / Sondage et extension	Echantillon	Analyse	Photo
Salle de bains	Unique	1	Plaque sous baignoire	Oui 3ème étage - Salle de bains : Plaque sous baignoire	<u>Identifiant:</u> ZPSO009 <u>Réf. échantillon:</u> MA2402028825_c01/P015 <u>Réf. laboratoire:</u> 24EK009071-015 <u>Description:</u> Plaques souples bitumineuses antivibratiles <u>Composant de la construction:</u> 8 - Équipements divers et accessoires - Portes de placard, baignoires et éviers métalliques <u>Partie à sonder:</u> Plaques souples bitumineuses antivibratiles <u>Justificatif:</u> Après analyse en laboratoire	<u>Analyse:</u> P015 <u>Partie analysée par le laboratoire:</u> - Phase 2 Matériau semi-dur (bitumineux) (collant) (noir) Absence d'amiante
