Rapport de Repérage des matériaux et produits contenant de l'amiante avant réalisation de travaux dans un immeuble bâti

Numéro de dossier : MA2206076248
Date d'intervention : 03/06/2022

58 Boulevard de l'Almont
(62LAG0902)
77000 Melun

Numéro de lot : 9ème étage ; Porte 2, Lot numéro 62LAG0902

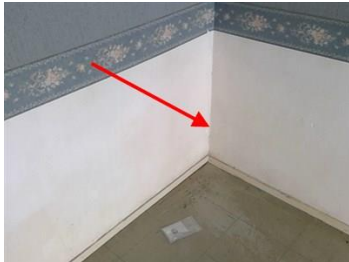
Debarras	2	Cloisons et doublages avec liaisons sur murs et plafonds	Sondage et extension de la ZPSO du ou des prélèvement(s) : P001, P002	<p><u>Identifiant:</u> ZPSO001</p> <p><u>Echantillon:</u> MA2206076248/P001, réf. labo.: 22RI025812-001 MA2206076248/P002, réf. labo.: 22RI025812-002</p> <p><u>Description:</u> Couche1: Peinture + Couche2: Enduit de jointoiment + Couche3: Bande + Couche4: plaques de plâtre</p> <p><u>Composant de la construction:</u> 3 - Pairs verticales intérieures - Revêtements de murs, poteaux, cloisons, gaines, coffres + 3 - Pairs verticales intérieures - Cloisons sèches (assemblées, préfabriquées)</p> <p><u>Partie à sonder:</u> Couche1: Peinture + Couche2: Enduit de jointoiment + Couche3: Bande + Couche4: plaques de plâtre</p> <p><u>Justificatif:</u> Après analyse en laboratoire</p>	<p><u>Analyse:</u> P001, P002</p>	Idem photo : P001; P002
Chambre	3	Cloisons et doublages avec liaisons sur murs et plafonds	Oui 9ème étage Porte 2 - Chambre : Mur C	<p><u>Identifiant:</u> ZPSO001</p> <p><u>Echantillon:</u> MA2206076248/P001, réf. labo.: 22RI025812-001 MA2206076248/P002, réf. labo.: 22RI025812-002</p> <p><u>Description:</u> Couche1: Peinture + Couche2: Enduit de jointoiment + Couche3: Bande + Couche4: plaques de plâtre</p> <p><u>Composant de la construction:</u> 3 - Pairs verticales intérieures - Revêtements de murs, poteaux, cloisons, gaines, coffres + 3 - Pairs verticales intérieures - Cloisons sèches (assemblées, préfabriquées)</p> <p><u>Partie à sonder:</u> Couche1: Peinture + Couche2: Enduit de jointoiment + Couche3: Bande + Couche4: plaques de plâtre</p> <p><u>Justificatif:</u> Après analyse en laboratoire</p>	<p><u>Analyse:</u> P001</p> <p><u>Partie analysée par le laboratoire:</u> - Phase 2 Matériau de type système d'enduit peinture (beige) ; matériau souple fibreux de type papier, carton (beige) ; matériau semi-dur de type plâtre (blanc) Présence d'amiante - Phase 3 Matériau souple fibreux de type papier, carton (beige) Absence d'amiante</p>

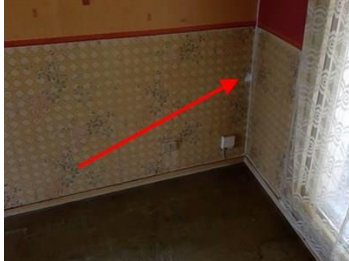
Séjour	4	Cloisons et doublages avec liaisons sur murs et plafonds	Oui 9ème étage Porte 2 - Séjour : Mur C	<p><u>Identifiant:</u> ZPSO001</p> <p><u>Echantillon:</u> MA2206076248/P001, réf. labo.: 22RI025812-001 MA2206076248/P002, réf. labo.: 22RI025812-002</p> <p><u>Description:</u> Couche1: Peinture + Couche2: Enduit de jointoiment + Couche3: Bande + Couche4: plaques de plâtre</p> <p><u>Composant de la construction:</u> 3 - Pairs verticales intérieures - Revêtements de murs, poteaux, cloisons, gaines, coffres + 3 - Pairs verticales intérieures - Cloisons sèches (assemblées, préfabriquées)</p> <p><u>Partie à sonder:</u> Couche1: Peinture + Couche2: Enduit de jointoiment + Couche3: Bande + Couche4: plaques de plâtre</p> <p><u>Justificatif:</u> Après analyse en laboratoire</p>	<p><u>Analyse:</u> P002</p> <p><u>Partie analysée par le laboratoire:</u> - Phase 2 Matériau fibreux de type papier peint (beige) ; matériau semi-dur (blanc) ; matériau souple fibreux de type papier, carton (marron) ; matériau semi-dur de type plâtre (blanc) Absence d'amiante - Phase 3 Matériau souple fibreux de type papier, carton (marron) Absence d'amiante</p>

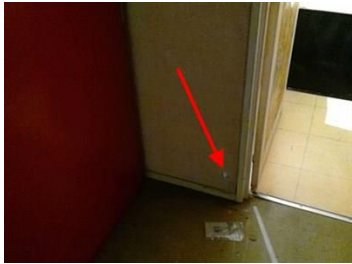
Localisation	n° de sondage	Zone	Prélèvement effectué / Sondage et extension	Echantillon	Analyse	Photo
Entrée	1	Cloison	Oui 9ème étage Porte 2 - Entrée : Mur B	<p><u>Identifiant:</u> ZPSO002</p> <p><u>Echantillon:</u> MA2206076248/P003, réf. labo.: 22RI025812-003 MA2206076248/P004, réf. labo.: 22RI025812-004</p> <p><u>Description:</u> Couche1: Peinture + Couche2: Enduit à base de plâtre</p> <p><u>Composant de la construction:</u> 3 - Parois verticales intérieures - Revêtements de murs, poteaux, cloisons, gaines, coffres + 3 - Parois verticales intérieures - Murs et cloisons maçonnés</p> <p><u>Partie à sonder:</u> Couche1: Peinture + Couche2: Enduit à base de plâtre</p> <p><u>Justificatif:</u> Après analyse en laboratoire</p>	<p><u>Analyse:</u> P003</p> <p><u>Partie analysée par le laboratoire:</u> - Phase 2 Matériau fibreux de type papier peint (beige) ; matériau de type colle (transparent) ; matériau fibreux de type papier peint (rouge) ; matériau de type peinture (beige) ; matériau semi-dur de type enduit (blanc) ; matériau dur de type mortier, béton, chape (beige)</p> <p>Absence d'amiante</p>

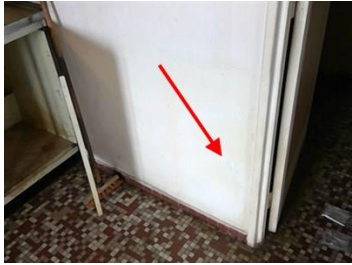
Cuisine	4	Cloison	Oui 9ème étage Porte 2 - Cuisine : Mur D	<p><u>Identifiant:</u> ZPSO002 <u>Echantillon:</u> MA2206076248/P003, réf. labo.: 22RI025812-003 MA2206076248/P004, réf. labo.: 22RI025812-004 <u>Description:</u> Couche1: Peinture + Couche2: Enduit à base de plâtre <u>Composant de la construction:</u> 3 - Parois verticales intérieures - Revêtements de murs, poteaux, cloisons, gaines, coffres + 3 - Parois verticales intérieures - Murs et cloisons maçonnés <u>Partie à sonder:</u> Couche1: Peinture + Couche2: Enduit à base de plâtre <u>Justificatif:</u> Après analyse en laboratoire</p>	<p><u>Analyse:</u> P004 <u>Partie analysée par le laboratoire:</u> - Matériau de type système d'enduit peinture (beige) ; matériau dur de type mortier, béton, chape (gris) : Absence d'amiante</p>

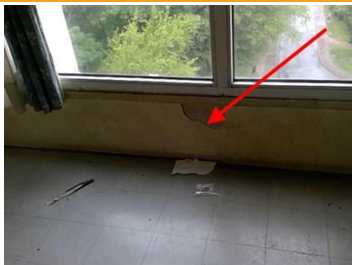
Localisation	n° de sondage	Zone	Prélèvement effectué / Sondage et extension	Echantillon	Analyse	Photo
Chambre	1	Mur donnant sur extérieur	Oui 9ème étage Porte 2 - Chambre : Mur E	<p><u>Identifiant:</u> ZPSO004</p> <p><u>Réf. échantillon:</u> MA2206076248/P007</p> <p><u>Réf. laboratoire:</u> 22RI025812-007</p> <p><u>Description:</u> Colle de polystyrène</p> <p><u>Composant de la construction:</u> 3 - Parois verticales intérieures - Revêtements de murs, poteaux, cloisons, gaines, coffres</p> <p><u>Partie à sonder:</u> Colle de polystyrène</p> <p><u>Justificatif:</u> Après analyse en laboratoire</p>	<p><u>Analyse:</u> P007</p> <p><u>Partie analysée par le laboratoire:</u> - Matériau (beige) ; matériau de type polystyrène (blanc) : Absence d'amiante</p>

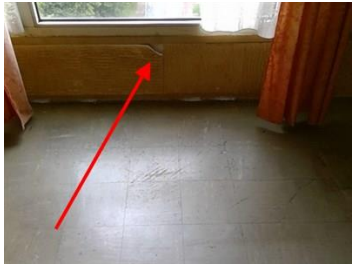
Localisation	n° de sondage	Zone	Prélèvement effectué / Sondage et extension	Echantillon	Analyse	Photo
Séjour	1	Mur donnant sur extérieur	Oui 9ème étage Porte 2 - Séjour : Mur B	<p><u>Identifiant:</u> ZPSO005 <u>Réf. échantillon:</u> MA2206076248/P008 <u>Réf. laboratoire:</u> 22RI025812-008 <u>Description:</u> Colle de polystyrène <u>Composant de la construction:</u> 3 - Parois verticales intérieures - Revêtements de murs, poteaux, cloisons, gaines, coffres <u>Partie à sonder:</u> Colle de polystyrène <u>Justificatif:</u> Après analyse en laboratoire</p>	<p><u>Analyse:</u> P008 <u>Partie analysée par le laboratoire:</u> - Matériau de type colle (jaune) ; matériau de type polystyrène (blanc) ; matériau semi-dur (blanc) : Absence d'amiante</p>

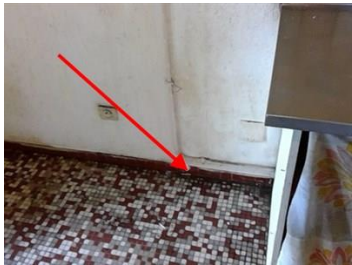
Localisation	n° de sondage	Zone	Prélèvement effectué / Sondage et extension	Echantillon	Analyse	Photo
Salle de bains	1	Plinthe	Sondage et extension de la ZPSO du ou des prélèvement(s) : P011, P012	<p><u>Identifiant:</u> ZPSO007</p> <p><u>Echantillon:</u> MA2206076248/P011, réf. labo.: 22RI025812-011 MA2206076248/P012, réf. labo.: 22RI025812-012</p> <p><u>Description:</u> Couche1: Joint + Couche2: Colle de faïence</p> <p><u>Composant de la construction:</u> 3 - Parois verticales intérieures - Revêtements de murs, poteaux, cloisons, gaines, coffres</p> <p><u>Partie à sonder:</u> Couche1: Joint + Couche2: Colle de faïence</p> <p><u>Justificatif:</u> Après analyse en laboratoire</p>	<p><u>Analyse:</u> P011, P012</p>	Idem photo : P011; P012
Cuisine	2	Plinthe	Oui 9ème étage Porte 2 - Cuisine : Plinthe	<p><u>Identifiant:</u> ZPSO007</p> <p><u>Echantillon:</u> MA2206076248/P011, réf. labo.: 22RI025812-011 MA2206076248/P012, réf. labo.: 22RI025812-012</p> <p><u>Description:</u> Couche1: Joint + Couche2: Colle de faïence</p> <p><u>Composant de la construction:</u> 3 - Parois verticales intérieures - Revêtements de murs, poteaux, cloisons, gaines, coffres</p> <p><u>Partie à sonder:</u> Couche1: Joint + Couche2: Colle de faïence</p> <p><u>Justificatif:</u> Après analyse en laboratoire</p>	<p><u>Analyse:</u> P011</p> <p><u>Partie analysée par le laboratoire:</u> - Matériau dur de type carrelage, faïence (marron) ; matériau dur de type ciment-colle (gris) : Absence d'amiante</p>

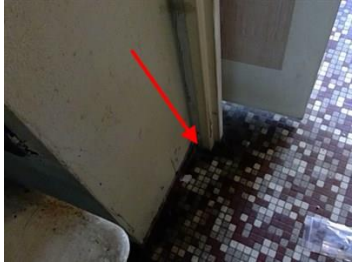
Cellier	3	Plinthe	Oui 9ème étage Porte 2 - Cellier : Plinthe	<p><u>Identifiant:</u> ZPSO007</p> <p><u>Echantillon:</u> MA2206076248/P011, réf. labo.: 22RI025812-011 MA2206076248/P012, réf. labo.: 22RI025812-012</p> <p><u>Description:</u> Couche1: Joint + Couche2: Colle de faïence</p> <p><u>Composant de la construction:</u> 3 - Parois verticales intérieures - Revêtements de murs, poteaux, cloisons, gaines, coffres</p> <p><u>Partie à sonder:</u> Couche1: Joint + Couche2: Colle de faïence</p> <p><u>Justificatif:</u> Après analyse en laboratoire</p>	<p><u>Analyse:</u> P012</p> <p><u>Partie analysée par le laboratoire:</u> - Matériau de type peinture (beige) en traces ; matériau dur de type carrelage, faïence (marron) ; matériau dur de type joint ciment (gris) ; matériau dur de type ciment-colle (gris) ; matériau dur de type mortier, béton, chape (gris) : Absence d'amiante</p>

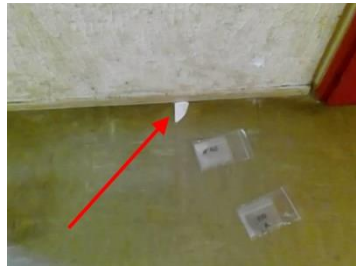
ZPSO011 : Couche1: Dalle de sol + Couche2: Colle non bitumineuse + Couche3: Ragréage						
Niveau : 9ème étage Porte 2						
Localisation	n° de sondage	Zone	Prélèvement effectué / Sondage et extension	Echantillon	Analyse	Photo
Entrée	1	Sol	Oui 9ème étage Porte 2 - Entrée : Sol	<p><u>Identifiant:</u> ZPSO011</p> <p><u>Echantillon:</u> MA2206076248/P017, réf. labo.: 22RI025812-017 MA2206076248/P018, réf. labo.: 22RI025812-018</p> <p><u>Description:</u> Couche1: Dalle de sol + Couche2: Colle non bitumineuse + Couche3: Ragréage</p> <p><u>Composant de la construction:</u> 5 - Planchers et planchers techniques - Revêtements de sols</p> <p><u>Partie à sonder:</u> Couche1: Dalle de sol + Couche2: Colle non bitumineuse + Couche3: Ragréage</p> <p><u>Justificatif:</u> Après analyse en laboratoire</p>	<p><u>Analyse:</u> P017</p> <p><u>Partie analysée par le laboratoire:</u> - Phase 1 Matériau semi-dur de type dalle de sol (gris) Absence d'amiante - Phase 2 Matériau semi-dur de type dalle de sol (gris) en traces ; matériau de type colle (jaune) Absence d'amiante</p>

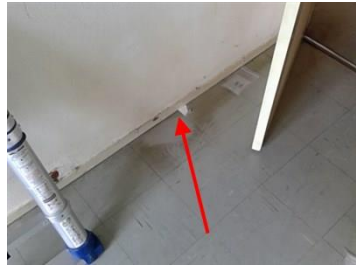
Debarras	2	Sol	Sondage et extension de la ZPSO du ou des prélèvement(s) : P017, P018	<p><u>Identifiant:</u> ZPSO011</p> <p><u>Echantillon:</u> MA2206076248/P017, réf. labo.: 22RI025812-017 MA2206076248/P018, réf. labo.: 22RI025812-018</p> <p><u>Description:</u> Couche1: Dalle de sol + Couche2: Colle non bitumineuse + Couche3: Ragréage</p> <p><u>Composant de la construction:</u> 5 - Planchers et planchers techniques - Revêtements de sols</p> <p><u>Partie à sonder:</u> Couche1: Dalle de sol + Couche2: Colle non bitumineuse + Couche3: Ragréage</p> <p><u>Justificatif:</u> Après analyse en laboratoire</p>	<p><u>Analyse:</u> P017, P018</p>	Idem photo : P017; P018
Chambre	3	Sol	Oui 9ème étage Porte 2 - Chambre : Sol	<p><u>Identifiant:</u> ZPSO011</p> <p><u>Echantillon:</u> MA2206076248/P017, réf. labo.: 22RI025812-017 MA2206076248/P018, réf. labo.: 22RI025812-018</p> <p><u>Description:</u> Couche1: Dalle de sol + Couche2: Colle non bitumineuse + Couche3: Ragréage</p> <p><u>Composant de la construction:</u> 5 - Planchers et planchers techniques - Revêtements de sols</p> <p><u>Partie à sonder:</u> Couche1: Dalle de sol + Couche2: Colle non bitumineuse + Couche3: Ragréage</p> <p><u>Justificatif:</u> Après analyse en laboratoire</p>	<p><u>Analyse:</u> P018</p> <p><u>Partie analysée par le laboratoire:</u> - Phase 1 Matériau semi-dur de type dalle de sol (gris) Absence d'amiante - Phase 2 Matériau semi-dur de type dalle de sol (gris) en traces ; matériau de type colle (jaune) ; matériau de type peinture (gris) ; matériau semi-dur (blanc) ; matériau dur de type mortier, béton, chape (gris) Absence d'amiante</p>
