## Pré-rapport de Repérage des matériaux et produits contenant de l'amiante avant réalisation de travaux dans un immeuble bâti

Numéro de dossier : MA2407129959  
Rapport édité le : 10/08/2024

58 Boulevard de l'Almont  
(62LAG1304)  
77000 Melun  
Bat. N/A; Etage 13; Porte 4

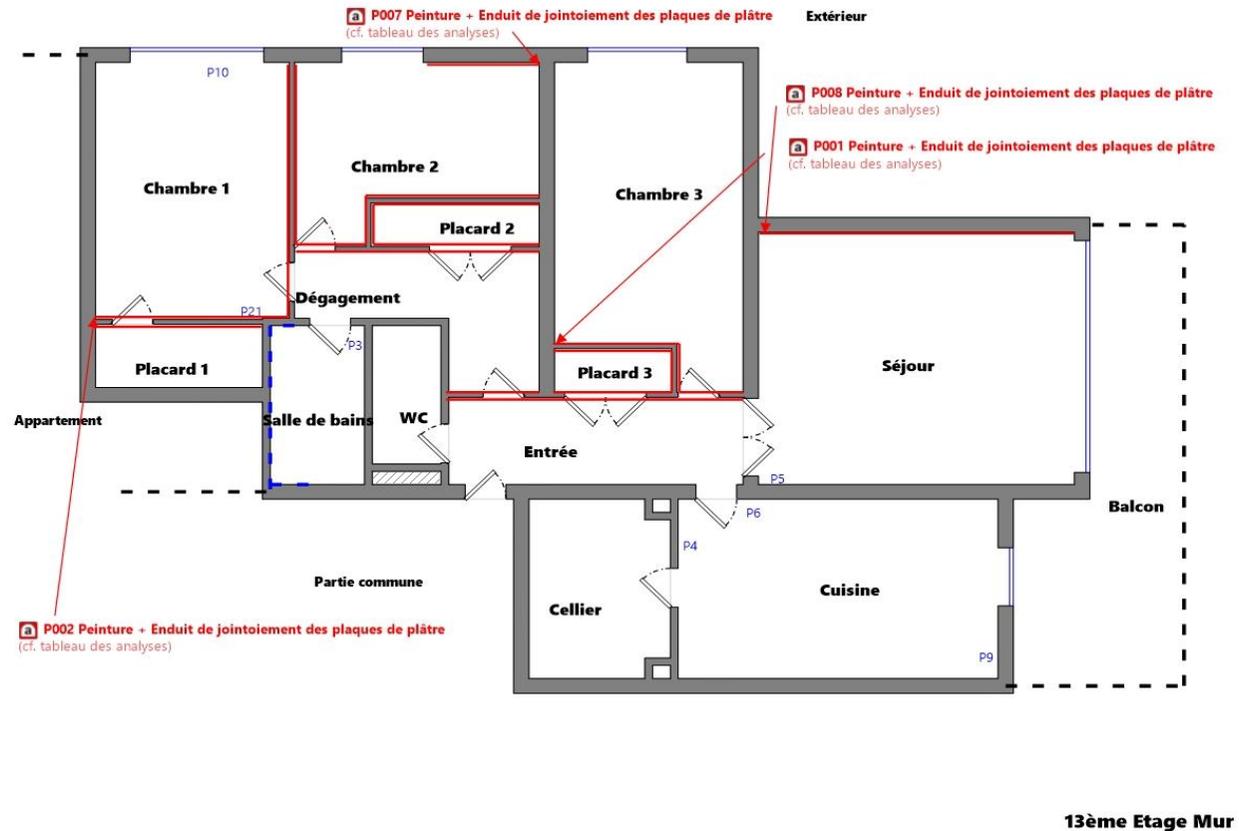
| ZPSO | Niveau | Localisation | Zone | Description du prélèvement réalisé | Estimatif des quantités |
|---|---|--|--|--|---|
| ZPSO001 | 13ème étage Porte 4 | Entrée; Dégagement; Chambre 1; Chambre 2; Chambre 3; Placard 1; Placard 2; Placard 3 | Cloisons avec liaisons sur murs et plafonds | <p><b>Analyse : P001</b></p> <ul style="list-style-type: none"> <li>- Phase 1 Matériau de type peinture (blanc) ; matériau semi-dur de type enduit (blanc) ; matériau souple fibreux de type papier, carton (beige) ; matériau semi-dur de type enduit (blanc) ; matériau souple fibreux de type papier, carton (marron) ; matériau semi-dur de type plâtre (blanc) (Présence d'amiante)</li> <li>- Phase 2 Matériau souple fibreux de type papier, carton (beige) (Absence d'amiante)</li> <li>- Phase 3 Matériau souple fibreux de type papier, carton (marron) (Absence d'amiante)</li> </ul> <p><b>Analyse : P002</b></p> <ul style="list-style-type: none"> <li>- Phase 1 Matériau souple fibreux de type papier, carton (marron) ; matériau semi-dur de type plâtre (blanc) (Présence d'amiante)</li> <li>- Phase 2 Matériau souple fibreux de type papier, carton (marron) (Absence d'amiante)</li> </ul> | 85m2 |
| ZPSO004 | 13ème étage Porte 4 | Chambre 2; Séjour | Doublages avec liaisons sur murs et plafonds | <p><b>Analyse : P007</b></p> <ul style="list-style-type: none"> <li>- Phase 1 Matériau de type système d'enduit peinture (blanc) ; matériau souple fibreux de type papier, carton (beige) ; matériau semi-dur de type enduit (blanc) ; matériau souple fibreux de type papier, carton (marron) ; matériau semi-dur de type plâtre (blanc) en traces (Présence d'amiante)</li> <li>- Phase 2 Matériau souple fibreux de type papier, carton (beige) (Absence d'amiante)</li> <li>- Phase 3 Matériau souple fibreux de type papier, carton (marron) (Absence d'amiante)</li> </ul> <p><b>Analyse : P008</b></p> <ul style="list-style-type: none"> <li>- Phase 1 Matériau de type système d'enduit peinture (blanc) en traces ; matériau souple fibreux de type papier, carton (beige) ; matériau semi-dur de type enduit (blanc) ; matériau souple fibreux de type papier, carton (marron) ; matériau semi-dur de type plâtre (blanc) en traces ; matériau de type polystyrène (blanc) (Présence d'amiante)</li> <li>- Phase 2 Matériau semi-dur de type plâtre (blanc) (Absence d'amiante)</li> <li>- Phase 3 Matériau souple fibreux de type papier, carton (beige) (Absence d'amiante)</li> <li>- Phase 4 Matériau souple fibreux de type papier, carton (marron) (Absence d'amiante)</li> </ul> | 15m2 |

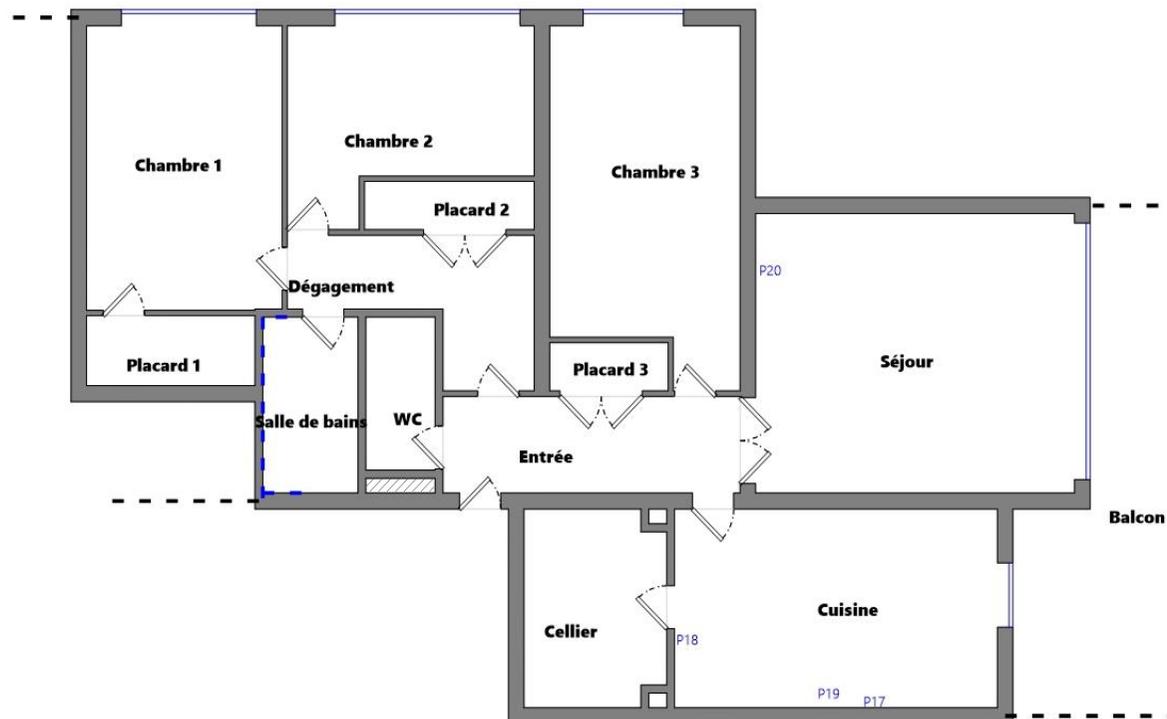
**13ème Etage Eléments**

| Localisation | Parties du local | Raison |
|---|---|---|
| 13ème étage Porte 4 – Salle de bains | Plaque vibratile sous baignoire | Trappe non démontable |
