# Rapport de Repérage des matériaux et produits contenant de l'amiante avant réalisation de travaux dans un immeuble bâti

Numéro de dossier : MA2504054575  
Rapport édité le : 15/04/2025

17 Avenue du Maréchal Juin  
77000 Melun  
Etage 03; Porte 302

Lot numéro 62LAH0302,

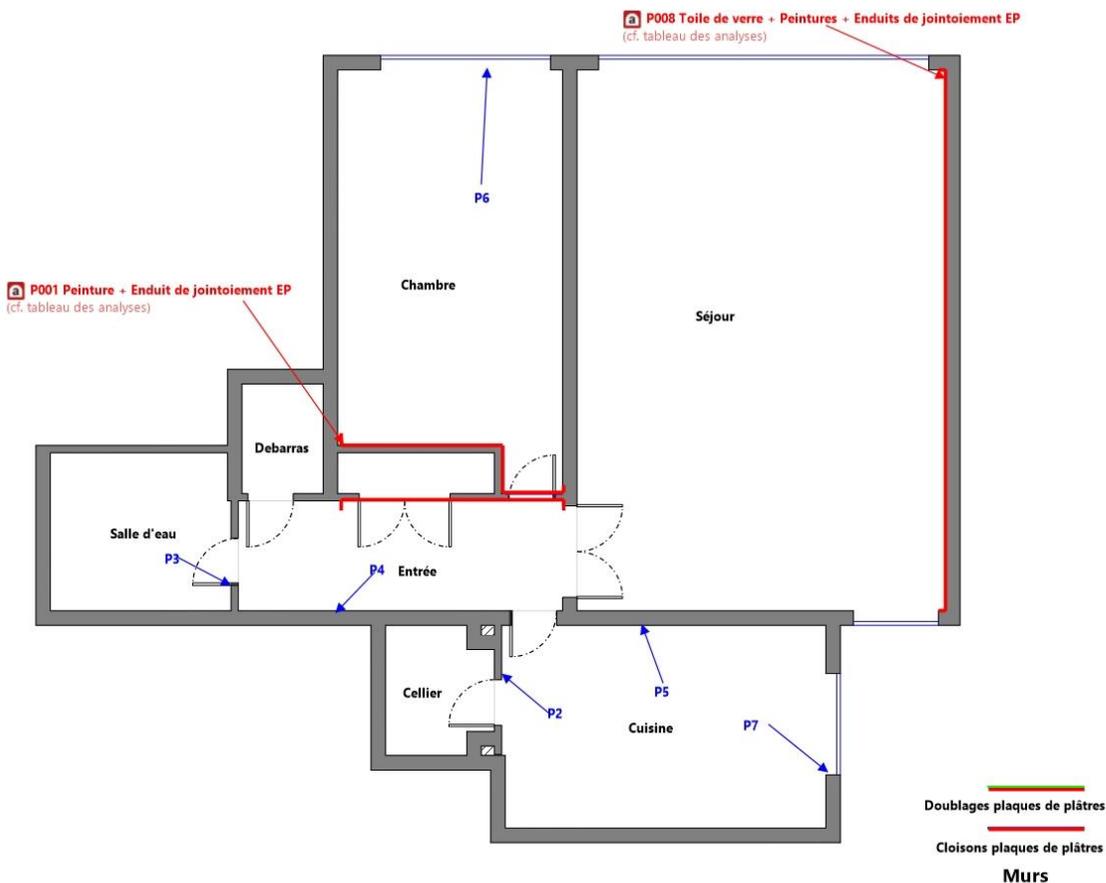
ZPSO	Niveau	Localisation	Zone	Description du prélèvement réalisé	Estimatif des quantités
ZPSO001	3ème étage Porte 302	Entrée; Chambre	Cloisons avec liaisons sur murs et plafonds	<b>Analyse : P001</b> - Phase 1 Matériau de type système d'enduit peinture (blanc) ; matériau souple fibreux de type papier, carton (beige) (Présence d'amiante) - Phase 2 Matériau souple fibreux de type papier, carton (beige) (Absence d'amiante)	10m2
ZPSO005	3ème étage Porte 302	Séjour	Doublages avec liaisons sur murs et plafonds	<b>Analyse : P008</b> - Phase 2 Matériau de type système d'enduit peinture (blanc) ; matériau de type maillage de fibres et liant (blanc) ; matériau de type système d'enduit peinture (beige) ; matériau souple fibreux de type papier, carton (beige) ; matériau semi-dur de type enduit (blanc) ; matériau souple fibreux de type papier, carton (marron) ; matériau semi-dur de type plâtre (blanc) (Présence d'amiante) - Phase 3 Matériau souple fibreux de type papier, carton (beige) (Absence d'amiante) - Phase 4 Matériau souple fibreux de type papier, carton (marron) (Absence d'amiante)	20m2

<b>Planche de repérage des matériaux et produits amiantés</b>
Affaire	MA2504054575
Opération	GAC jean charles
Site	17 Avenue du Maréchal Juin (62LAH0302)
	77000
	Melun
Date de réalisation	15/04/2025
<b>Matériaux et produits contenant de l'amiante</b>	
	Surface amianté
	Linéaire / paroi amianté (type 1)
	Linéaire / paroi amianté (type 2)
	Conduit amianté
<b>Sondages destructifs / Prélèvements</b>	
	Prélèvement Positif
	Prélèvement négatif
	Sondage destructif
<b>Types de murs</b>	
	Mur Porteur
	Mur Cloison (type 1)
	Mur Cloison (type 2)
	Gaine technique
<b>Éléments ou pièces non visités</b>	
	Local non visité
	Élément non visité

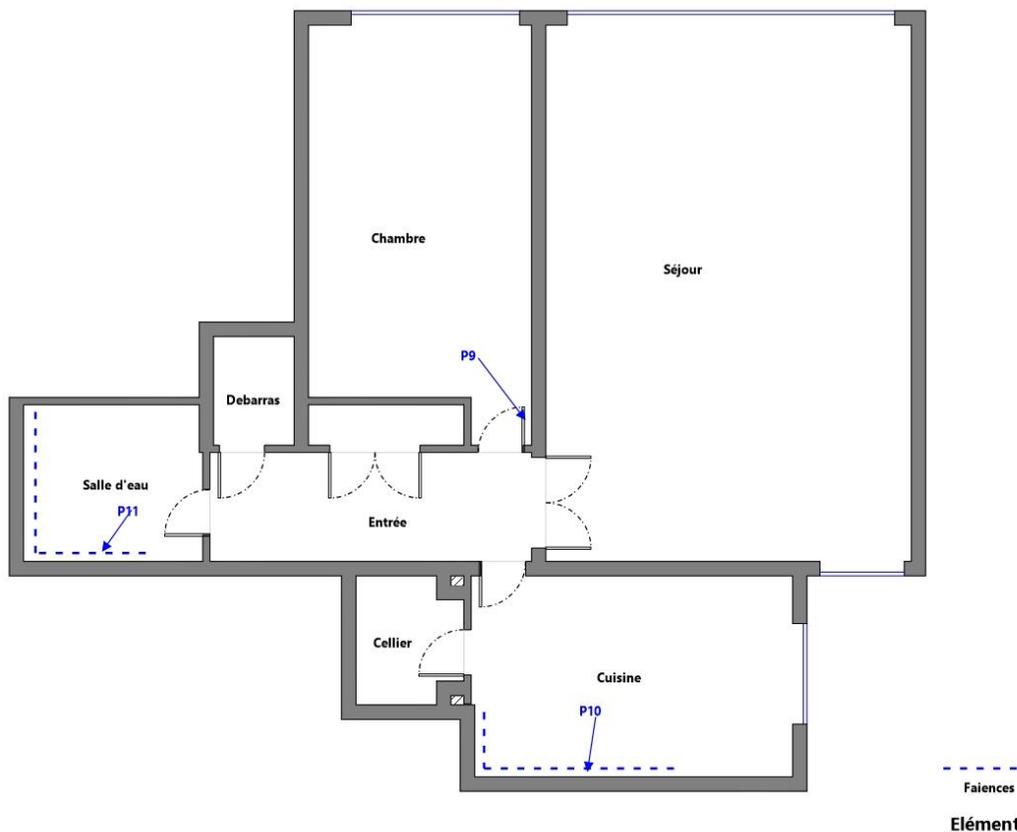
<b>Planche de repérage des matériaux et produits amiantés</b>
Affaire	MA2504054575
Opération	GAC jean charles
Site	17 Avenue du Maréchal Juin (62LAH0302)
	77000
	Melun
Date de réalisation	15/04/2025
<b>Matériaux et produits contenant de l'amiante</b>	
	Surface amianté
	Linéaire / paroi amianté (type 1)
	Linéaire / paroi amianté (type 2)
	Conduit amianté
<b>Sondages destructifs / Prélèvements</b>	
	Prélèvement Positif
	Prélèvement négatif
	Sondage destructif
<b>Types de murs</b>	
	Mur Porteur
	Mur Cloison (type 1)
	Mur Cloison (type 2)
	Gaine technique
<b>Éléments ou pièces non visités</b>	
	Local non visité
	Élément non visité

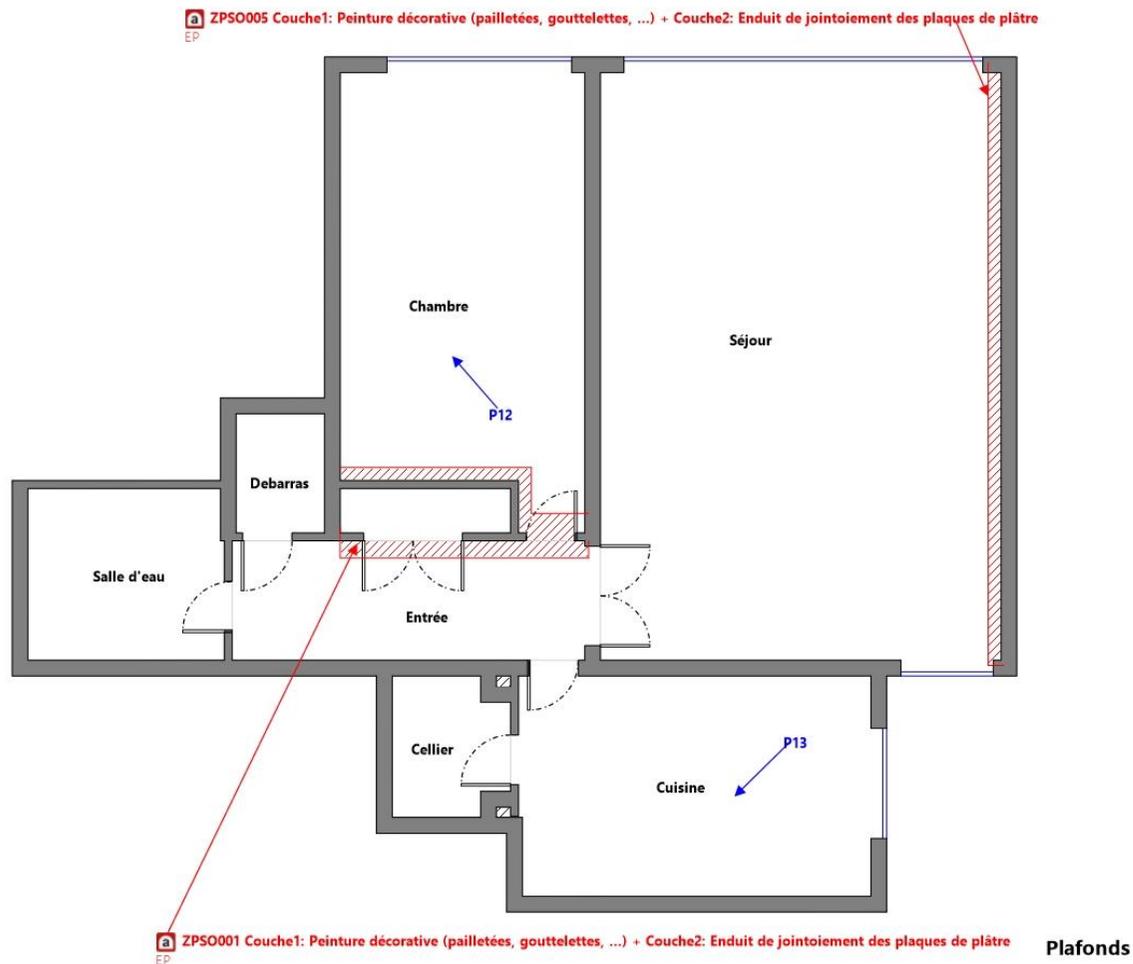
<b>Planche de repérage des matériaux et produits amiantés</b>
Affaire	MA2504054575
Opération	GAC jean charles
Site	17 Avenue du Maréchal Juin (62LAH0302)
	77000
	Melun
Date de réalisation	15/04/2025
<b>Matériaux et produits contenant de l'amiante</b>	
	Surface amianté
	Linéaire / paroi amianté (type 1)
	Linéaire / paroi amianté (type 2)
	Conduit amianté
<b>Sondages destructifs / Prélèvements</b>	
	Prélèvement Positif
	Prélèvement négatif
	Sondage destructif
<b>Types de murs</b>	
	Mur Porteur
	Mur Cloison (type 1)
	Mur Cloison (type 2)
	Gaine technique
<b>Éléments ou pièces non visités</b>	
	Local non visité
	Élément non visité

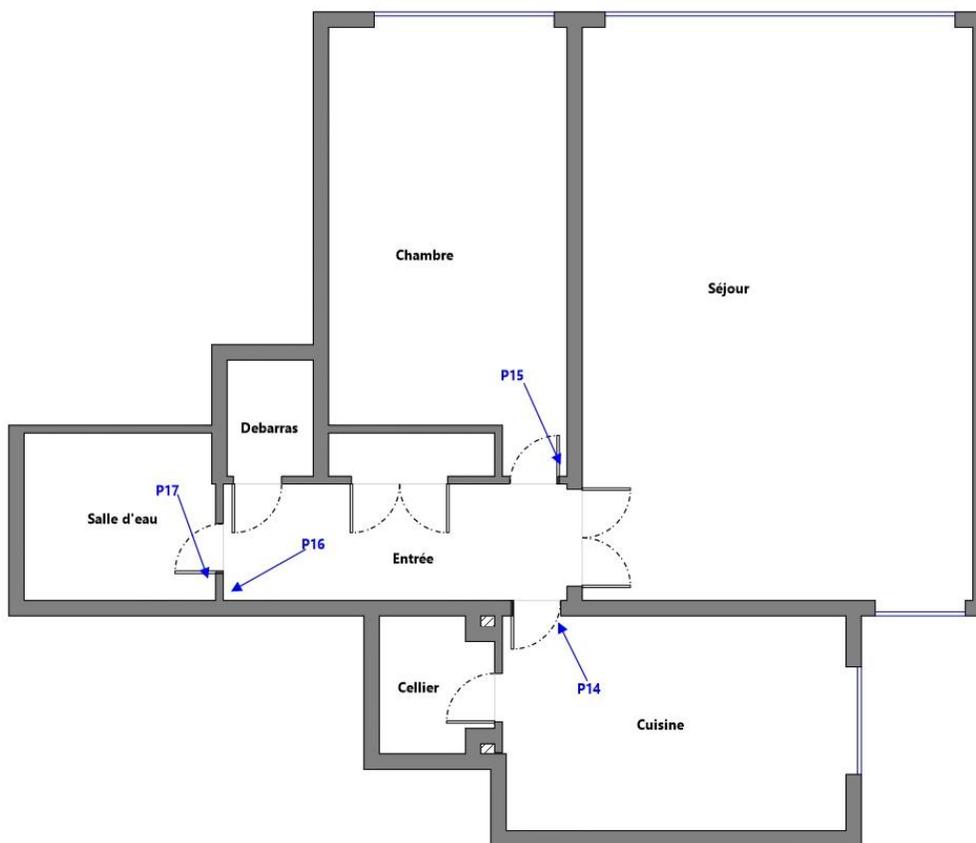
<b>Planche de repérage des matériaux et produits amiantés</b>
Affaire	MA2504054575
Opération	GAC jean charles
Site	17 Avenue du Maréchal Juin (62LAH0302)
	77000
	Melun
Date de réalisation	15/04/2025
<b>Matériaux et produits contenant de l'amiante</b>	
	Surface amianté
	Linéaire / paroi amianté (type 1)
	Linéaire / paroi amianté (type 2)
	Conduit amianté
<b>Sondages destructifs / Prélèvements</b>	
	Prélèvement Positif
	Prélèvement négatif
	Sondage destructif
<b>Types de murs</b>	
	Mur Porteur
	Mur Cloison (type 1)
	Mur Cloison (type 2)
	Gaine technique
<b>Éléments ou pièces non visités</b>	
	Local non visité
	Élément non visité
