Rapport de Repérage des matériaux et produits contenant de l'amiante avant réalisation de travaux dans un immeuble bâti

Numéro de dossier : MA2205060653
Date d'intervention : 05/05/2022

17 AVENUE DU MARECHAL JUIN
(62LAH0603)
77000 MELUN

Numéro de lot : Etage 6; Porte 3 Lot numéro 62LAH0603,

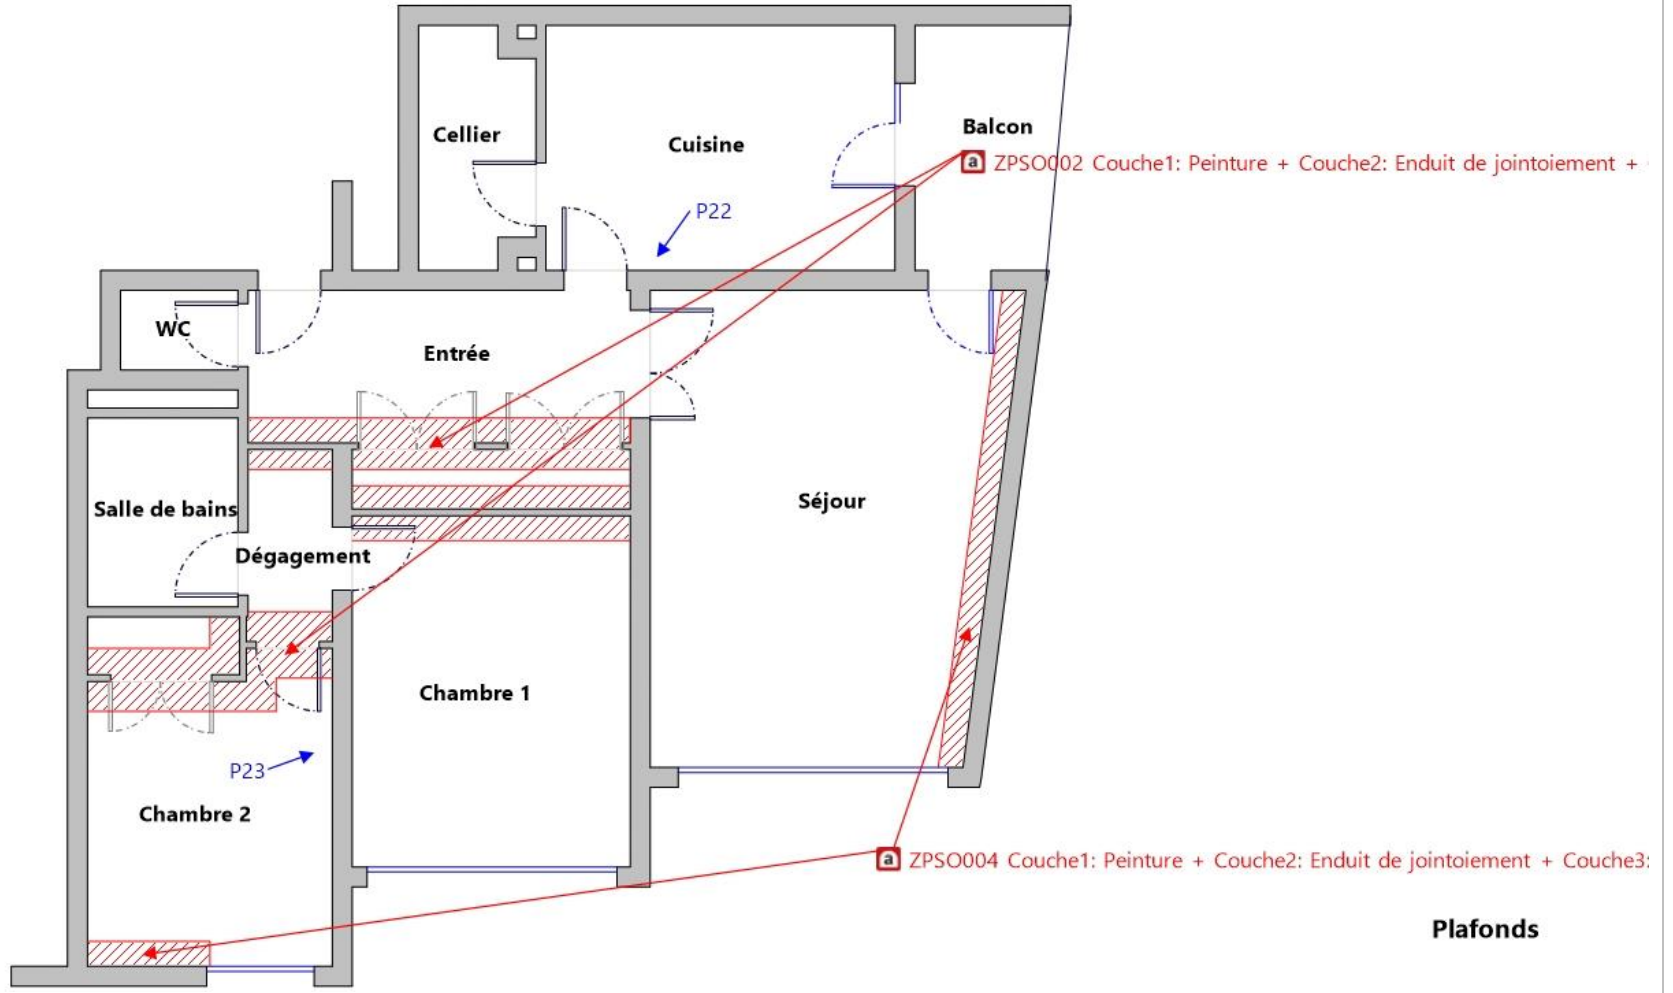
ZPSO004	6ème étage Porte 0603	Séjour; Chambre 2	Doublages avec liaisons sur murs et plafonds	<p><u>Analyse : P007</u></p> <p>- Matériau fibreux de type papier peint (blanc) + (gris) ; matériau de type peinture (blanc) ; matériau semi-dur de type enduit (blanc) ; matériau semi-dur de type enduit (fibreux) (beige) ; matériau souple fibreux de type papier, carton (beige) ; matériau semi-dur de type enduit (gris) ; matériau souple fibreux de type papier, carton (marron) ; matériau semi-dur de type plâtre (blanc) (Présence d'amiante)</p> <p><u>Analyse : P008</u></p> <p>- Phase 2 Matériau fibreux de type papier peint (vert) ; matériau fibreux de type papier peint (gris) ; matériau fibreux de type papier peint (beige) ; matériau de type colle (jaune) (Absence d'amiante)</p> <p>- Phase 3 Matériau fibreux de type papier peint (marron) ; matériau semi-dur de type enduit (blanc) ; matériau semi-dur de type enduit (fibreux) (beige) ; matériau souple fibreux de type papier, carton (beige) ; matériau semi-dur de type enduit (gris) ; matériau souple fibreux de type papier, carton (marron) (Présence d'amiante)</p>	17m2

Planche de repérage des matériaux et produits amiantés
Affaire	MA2205060653
Opération	BRUN alexandre
Site	17 AVENUE DU MARECHAL JUIN (62LAH0603)
	77000
	MELUN
Date de réalisation	20/05/2022
Matériaux et produits contenant de l'amiante	
	Surface amianté
	Linéaire / paroi amianté (type 1)
	Linéaire / paroi amianté (type 2)
	Conduit amianté
Sondages destructifs / Prélèvements	
	Prélèvement Positif
	Prélèvement négatif
	Sondage destructif
Types de murs	
	Mur Porteur
	Mur Cloison (type 1)
	Mur Cloison (type 2)
	Gaine technique
Eléments ou pièces non visités	
	Local non visitée
	Elément non visité

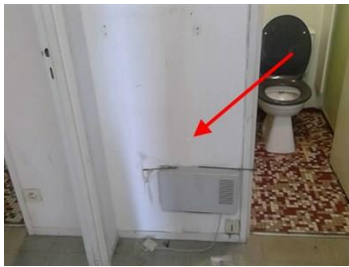
Localisation	n° de sondage	Zone	Prélèvement effectué / Sondage et extension	Echantillon	Analyse	Photo
Entrée	1	Cloison	Oui 6ème étage Porte 0603 - Entrée : Mur D	<u>Identifiant:</u> ZPSO001 <u>Echantillon:</u> MA2205060653/P001, réf. labo.: 22RI021362-001 MA2205060653/P002, réf. labo.: 22RI021362-002 <u>Description:</u> Couche1: Peinture + Couche2: Enduit à base de plâtre <u>Composant de la construction:</u> 3 - Parois verticales intérieures - Revêtements de murs, poteaux, cloisons, gaines, coffres + 3 - Parois verticales intérieures - Murs et cloisons maçonnés <u>Partie à sonder:</u> Couche1: Peinture + Couche2: Enduit à base de plâtre <u>Justificatif:</u> Après analyse en laboratoire	<u>Analyse:</u> P001 <u>Partie analysée par le laboratoire:</u> - Phase 2 Matériau fibreux de type papier peint (blanc) ; matériau semi-dur de type enduit (blanc) ; matériau semi-dur de type enduit (jaune) ; matériau semi-dur de type enduit (fibreux) (blanc) ; matériau dur de type mortier, béton, chape (gris) Absence d'amiante

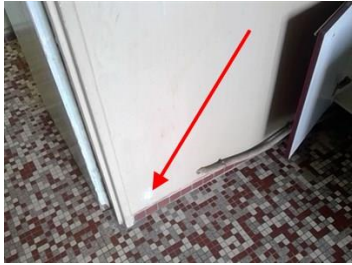
Cuisine	2	Cloison	Oui 6ème étage Porte 0603 - Cuisine : Mur B	<p><u>Identifiant:</u> ZPSO001</p> <p><u>Echantillon:</u> MA2205060653/P001, réf. labo.: 22RI021362-001 MA2205060653/P002, réf. labo.: 22RI021362-002</p> <p><u>Description:</u> Couche1: Peinture + Couche2: Enduit à base de plâtre</p> <p><u>Composant de la construction:</u> 3 - Parois verticales intérieures - Revêtements de murs, poteaux, cloisons, gaines, coffres + 3 - Parois verticales intérieures - Murs et cloisons maçonnés</p> <p><u>Partie à sonder:</u> Couche1: Peinture + Couche2: Enduit à base de plâtre</p> <p><u>Justificatif:</u> Après analyse en laboratoire</p>	<p><u>Analyse:</u> P002</p> <p><u>Partie analysée par le laboratoire:</u> - Matériau de type peinture (beige) ; matériau dur de type mortier, béton, chape (gris) : Absence d'amiante</p>

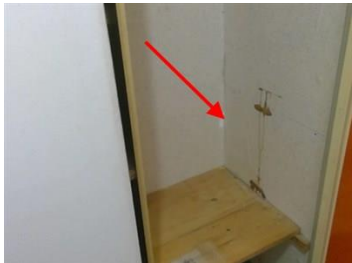
Localisation	n° de sondage	Zone	Prélèvement effectué / Sondage et extension	Echantillon	Analyse	Photo
Entrée	1	Cloison légère	Oui 6ème étage Porte 0603 - Entrée : Cloison légère	<p><u>Identifiant:</u> ZPSO002</p> <p><u>Echantillon:</u> MA2205060653/P003, réf. labo.: 22RI021362-003 MA2205060653/P004, réf. labo.: 22RI021362-004</p> <p><u>Description:</u> Couche1: Peinture + Couche2: Enduit de jointoiment + Couche3: Bande + Couche4: plaques de plâtre</p> <p><u>Composant de la construction:</u> 3 - Pariois verticales intérieures - Revêtements de murs, poteaux, cloisons, gaines, coffres + 3 - Pariois verticales intérieures - Cloisons sèches (assemblées, préfabriquées)</p> <p><u>Partie à sonder:</u> Couche1: Peinture + Couche2: Enduit de jointoiment + Couche3: Bande + Couche4: plaques de plâtre</p> <p><u>Justificatif:</u> Après analyse en laboratoire</p>	<p><u>Analyse:</u> P003</p> <p><u>Partie analysée par le laboratoire:</u> - Phase 1 Matériau fibreux de type papier peint (blanc) ; matériau de type peinture (beige) ; matériau semi-dur de type enduit (fibreux) (beige) ; matériau souple fibreux de type papier, carton (beige) ; matériau semi-dur de type enduit (blanc) ; matériau souple fibreux de type papier, carton (marron)</p> <p>Présence d'amiante - Phase 2 Matériau semi-dur de type plâtre (blanc)</p> <p>Absence d'amiante</p>

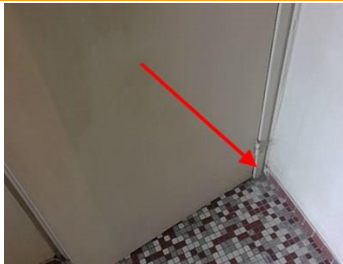
Localisation	n° de sondage	Zone	Prélèvement effectué / Sondage et extension	Echantillon	Analyse	Photo
Entrée	1	Porte et Plinthe	Sondage et extension de la ZPSO du ou des prélèvement(s) : P009, P010	<p><u>Identifiant:</u> ZPSO005</p> <p><u>Echantillon:</u> MA2205060653/P009, réf. labo.: 22RI021362-009 MA2205060653/P010, réf. labo.: 22RI021362-010</p> <p><u>Description:</u> Peintures</p> <p><u>Composant de la construction:</u> 3 - Parois verticales intérieures - Revêtements de murs, poteaux, cloisons, gaines, coffres</p> <p><u>Partie à sonder:</u> Peintures</p> <p><u>Justificatif:</u> Après analyse en laboratoire</p>	<p><u>Analyse:</u> P009, P010</p>	Idem photo : P009; P010
Cuisine	2	Porte	Oui 6ème étage Porte 0603 - Cuisine : Porte	<p><u>Identifiant:</u> ZPSO005</p> <p><u>Echantillon:</u> MA2205060653/P009, réf. labo.: 22RI021362-009 MA2205060653/P010, réf. labo.: 22RI021362-010</p> <p><u>Description:</u> Peintures</p> <p><u>Composant de la construction:</u> 3 - Parois verticales intérieures - Revêtements de murs, poteaux, cloisons, gaines, coffres</p> <p><u>Partie à sonder:</u> Peintures</p> <p><u>Justificatif:</u> Après analyse en laboratoire</p>	<p><u>Analyse:</u> P009</p> <p><u>Partie analysée par le laboratoire:</u> - Phase 2 Matériau de type peinture (de différentes couleurs) ; matériau (fibreuse) (marron) ; matériau semi-dur fibreux de type bois, copeaux (beige)</p> <p>Absence d'amiante</p>

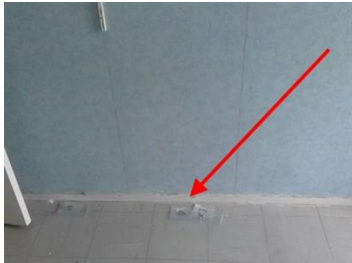
Chambre 2	7	Porte et Plinthe	Oui 6ème étage Porte 0603 - Chambre 2 : Plinthe	<p><u>Identifiant:</u> ZPSO005</p> <p><u>Echantillon:</u> MA2205060653/P009, réf. labo.: 22RI021362-009 MA2205060653/P010, réf. labo.: 22RI021362-010</p> <p><u>Description:</u> Peintures</p> <p><u>Composant de la construction:</u> 3 - Parois verticales intérieures - Revêtements de murs, poteaux, cloisons, gaines, coffres</p> <p><u>Partie à sonder:</u> Peintures</p> <p><u>Justificatif:</u> Après analyse en laboratoire</p>	<p><u>Analyse:</u> P010</p> <p><u>Partie analysée par le laboratoire:</u> - Matériau de type système d'enduit peinture (blanc) ; matériau semi-dur fibreux de type bois, copeaux (marron) : Absence d'amiante</p>

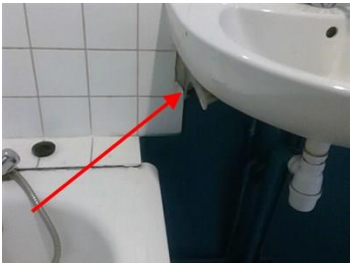
Localisation	n° de sondage	Zone	Prélèvement effectué / Sondage et extension	Echantillon	Analyse	Photo
Salle de bains	1	Faïence mur BCD	Oui 6ème étage Porte 0603 - Salle de bains : Mur D	<u>Identifiant:</u> ZPSO009 <u>Réf. échantillon:</u> MA2205060653/P015 <u>Réf. laboratoire:</u> 22RI021362-015 <u>Description:</u> Couche1: Joint + Couche2: Colle de faïence <u>Composant de la construction:</u> 3 - Pariois verticales intérieures - Revêtements de murs, poteaux, cloisons, gaines, coffres <u>Partie à sonder:</u> Couche1: Joint + Couche2: Colle de faïence <u>Justificatif:</u> Après analyse en laboratoire	<u>Analyse:</u> P015 <u>Partie analysée par le laboratoire:</u> - Matériau dur de type carrelage, faïence (blanc) ; matériau dur de type peinture (beige) ; matériau dur de type ciment-colle (beige) : Absence d'amiante

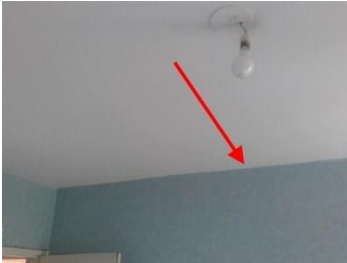
Chambre 1	6	Plafond	Sondage et extension de la ZPSO du ou des prélèvement(s) : P022, P023	<p><u>Identifiant:</u> ZPSO010 <u>Echantillon:</u> MA2205060653/P022, réf. labo.: 22RI021362-022 MA2205060653/P023, réf. labo.: 22RI021362-023 <u>Description:</u> Couche1: Peinture + Couche2: Enduit à base de plâtre <u>Composant de la construction:</u> 4 - Plafonds et faux plafonds - Plafonds <u>Partie à sonder:</u> Couche1: Peinture + Couche2: Enduit à base de plâtre <u>Justificatif:</u> Après analyse en laboratoire</p>	<p><u>Analyse:</u> P022, P023</p>	Idem photo : P022; P023
Chambre 2	7	Plafond	Oui 6ème étage Porte 0603 - Chambre 2 : Plafond	<p><u>Identifiant:</u> ZPSO010 <u>Echantillon:</u> MA2205060653/P022, réf. labo.: 22RI021362-022 MA2205060653/P023, réf. labo.: 22RI021362-023 <u>Description:</u> Couche1: Peinture + Couche2: Enduit à base de plâtre <u>Composant de la construction:</u> 4 - Plafonds et faux plafonds - Plafonds <u>Partie à sonder:</u> Couche1: Peinture + Couche2: Enduit à base de plâtre <u>Justificatif:</u> Après analyse en laboratoire</p>	<p><u>Analyse:</u> P023 <u>Partie analysée par le laboratoire:</u> - Phase 2 Matériau semi-dur de type enduit (blanc) ; matériau semi-dur de type enduit (jaune) ; matériau semi-dur de type enduit (fibreux) (blanc) Absence d'amiante</p>
