# Rapport de Repérage des matériaux et produits contenant de l'amiante avant réalisation de travaux dans un immeuble bâti

Numéro de dossier : MA2412198656  
Rapport édité le : 23/12/2024

17 Avenue du Maréchal Juin  
(62LAH0701)  
77000 Melun  
Bat. N/A; Etage 07; Porte 1

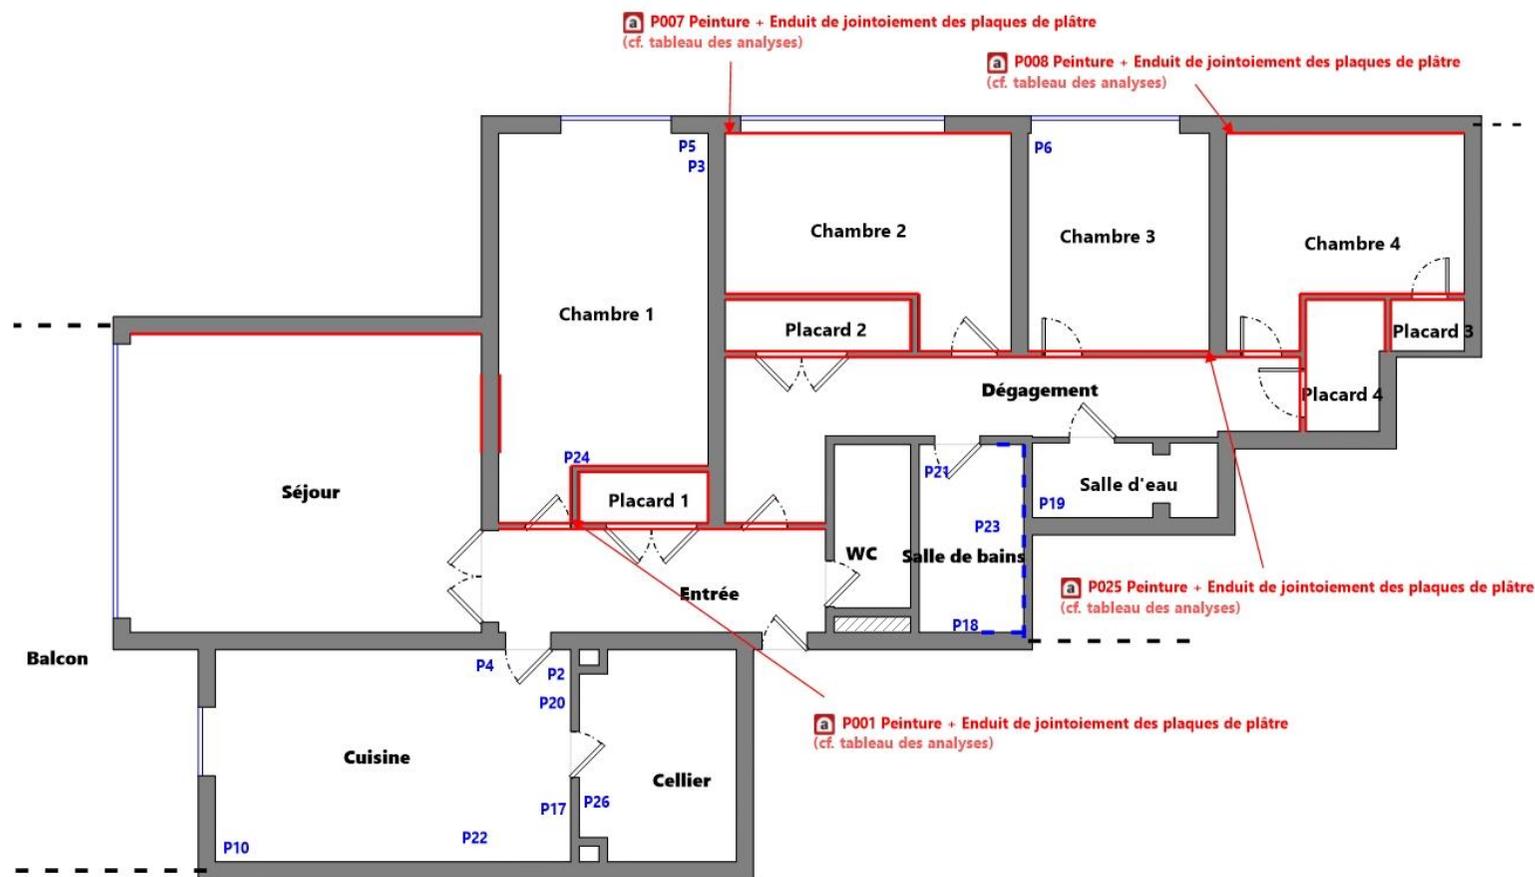
**7ème Etage Mur / Elément**

ZPSO	Niveau	Localisation	Zone	Description du prélèvement réalisé	Estimatif des quantités
ZPSO001	7ème étage 1	Entrée; Séjour; Chambre 1; Placard 1; Dégagement; Placard 2; Chambre 2; Chambre 3; Chambre 4; Placard 3; Placard 4	Cloisons avec liaisons sur murs et plafonds	<p><u>Analyse : P001</u></p> <ul style="list-style-type: none"> <li>- Phase 1 Matériau fibreux de type papier peint (blanc) ; matériau de type système d'enduit peinture (blanc) ; matériau semi-dur de type plaque (fibreux) (plâtreux) (marron) en traces (Présence d'amiante)</li> <li>- Phase 2 Matériau semi-dur de type plaque (fibreux) (plâtreux) (marron) (Absence d'amiante)</li> </ul> <p><u>Analyse : P025</u></p> <ul style="list-style-type: none"> <li>- Phase 1 Matériau de type peinture (blanc) ; matériau souple fibreux de type papier, carton (beige) ; matériau semi-dur de type enduit (beige) ; matériau souple fibreux de type papier, carton (marron) ; matériau semi-dur de type plâtre (blanc) (Présence d'amiante)</li> <li>- Phase 2 Matériau souple fibreux de type papier, carton (beige) (Absence d'amiante)</li> <li>- Phase 3 Matériau souple fibreux de type papier, carton (marron) (Absence d'amiante)</li> <li>- Phase 4 Matériau semi-dur de type plâtre (blanc) (Absence d'amiante)</li> </ul>	96.25 m2

ZPSO004	7ème étage 1	Séjour; Chambre 2; Chambre 4	Doublages avec liaisons sur murs et plafonds	<p><u>Analyse : P007</u></p> <ul style="list-style-type: none"> <li>- Phase 2 Matériau fibreux de type papier peint (beige) ; matériau semi-dur de type plaque (fibreux) (plâtreux) (marron) en traces (Présence d'amiante)</li> <li>- Phase 4 Matériau semi-dur de type plaque (fibreux) (plâtreux) (marron) (Absence d'amiante)</li> </ul> <p><u>Analyse : P008</u></p> <ul style="list-style-type: none"> <li>- Phase 2 Matériau fibreux de type papier peint (beige) ; matériau de type système d'enduit peinture (rose) ; matériau souple fibreux de type papier, carton (beige) ; matériau semi-dur de type enduit (beige) ; matériau souple fibreux de type papier, carton (marron) ; matériau semi-dur de type plâtre (blanc) en traces (Présence d'amiante)</li> <li>- Phase 3 Matériau souple fibreux de type papier, carton (beige) (Absence d'amiante)</li> <li>- Phase 4 Matériau souple fibreux de type papier, carton (marron) (Absence d'amiante)</li> <li>- Phase 5 Matériau semi-dur de type plâtre (blanc) (Absence d'amiante)</li> </ul>	27.5 m2

ZPSO005	7ème étage 1	Entrée; Cuisine; Cellier; Séjour; Chambre 1; Placard 1; Dégagement; Placard 2; Chambre 2; Chambre 3; Chambre 4; Placard 3; Placard 4; Salle d'eau; Salle de bains; WC	Plafond	<p><u>Analyse : P009</u></p> <ul style="list-style-type: none"> <li>- Matériau de type système d'enduit peinture (blanc) (Présence d'amiante)</li> </ul> <p><u>Analyse : P010</u></p> <ul style="list-style-type: none"> <li>- Matériau de type système d'enduit peinture (rose) ; matériau semi-dur (fibreux) (blanc) ; matériau semi-dur (gris) en traces (Absence d'amiante)</li> </ul>	92,5m2

Dans le cas où des matériaux contenant de l'amiante ont été repérés, il convient s'il a lieu de confier le désamiantage à une entreprise certifiée. Le repérage est conforme à la réglementation dans le cadre de cette mission. Toutefois, il n'est jamais possible d'être parfaitement exhaustif, dans la mesure où un sondage n'est représentatif qu'à l'endroit précis du support investigué. Il convient donc de rester toujours très vigilant lors des travaux quant à l'éventuelle mise à jour de matériaux suspects ce qui nécessitera un repérage complémentaire.
