# Rapport de Repérage des matériaux et produits contenant de l'amiante avant réalisation de travaux dans un immeuble bâti

Numéro de dossier : MA2501014237  
Rapport édité le : 17/02/2025

17 Avenue du Maréchal Juin  
77000 Melun  
Etage 07; Porte 2

Lot numéro 62LAH0702,

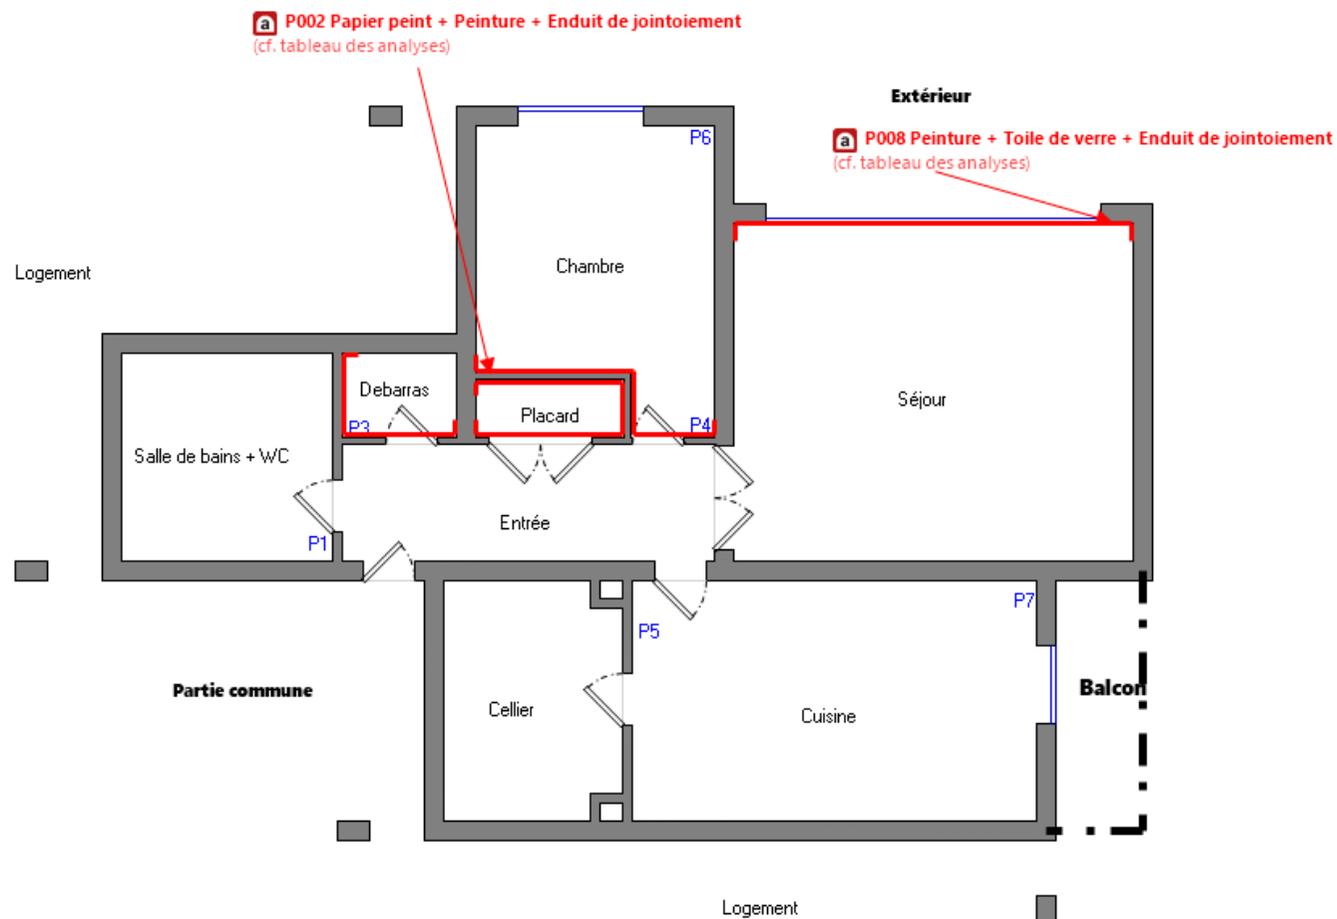
7ème Etage Mur

<b>Planche de repérage des matériaux et produits amiantés</b>
Affaire	MA2501014237
Opération	PLOZNER thomas
Site	17 Avenue du Maréchal Juin (62LAH0702)
	77000
	Melun
Date de réalisation	17/02/2025
<b>Matériaux et produits contenant de l'amiante</b>	
	Surface amianté
	Linéaire / paroi amianté (type 1)
	Linéaire / paroi amianté (type 2)
	Conduit amianté
<b>Sondages destructifs / Prélèvements</b>	
	Px Prélèvement Positif
	Px Prélèvement négatif
	S Sondage destructif
<b>Types de murs</b>	
	Mur Porteur
	Mur Cloison (type 1)
	Mur Cloison (type 2)
	Gaine technique
<b>Éléments ou pièces non visités</b>	
	Local non visité
	Élément non visité

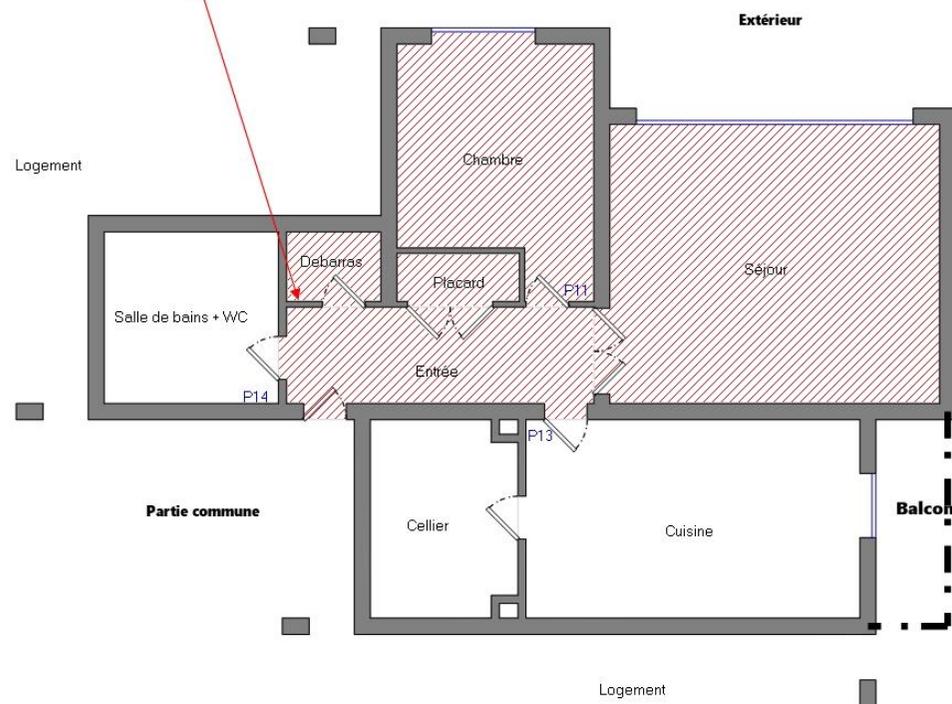
7ème Etage Sol

**a P012 Peinture + Colle non bitumineuse + Matériau semi-dur (gris) + Matériau semi-dur (blanc)**  
 (cf. tableau des analyses)
