# Rapport de Repérage des matériaux et produits contenant de l'amiante avant réalisation de travaux dans un immeuble bâti

Numéro de dossier : MA2502027407  
Rapport édité le : 13/03/2025

17 Avenue du Maréchal Juin  
77000 Melun  
Etage 09; Porte 1

Lot numéro 62LAH0901,

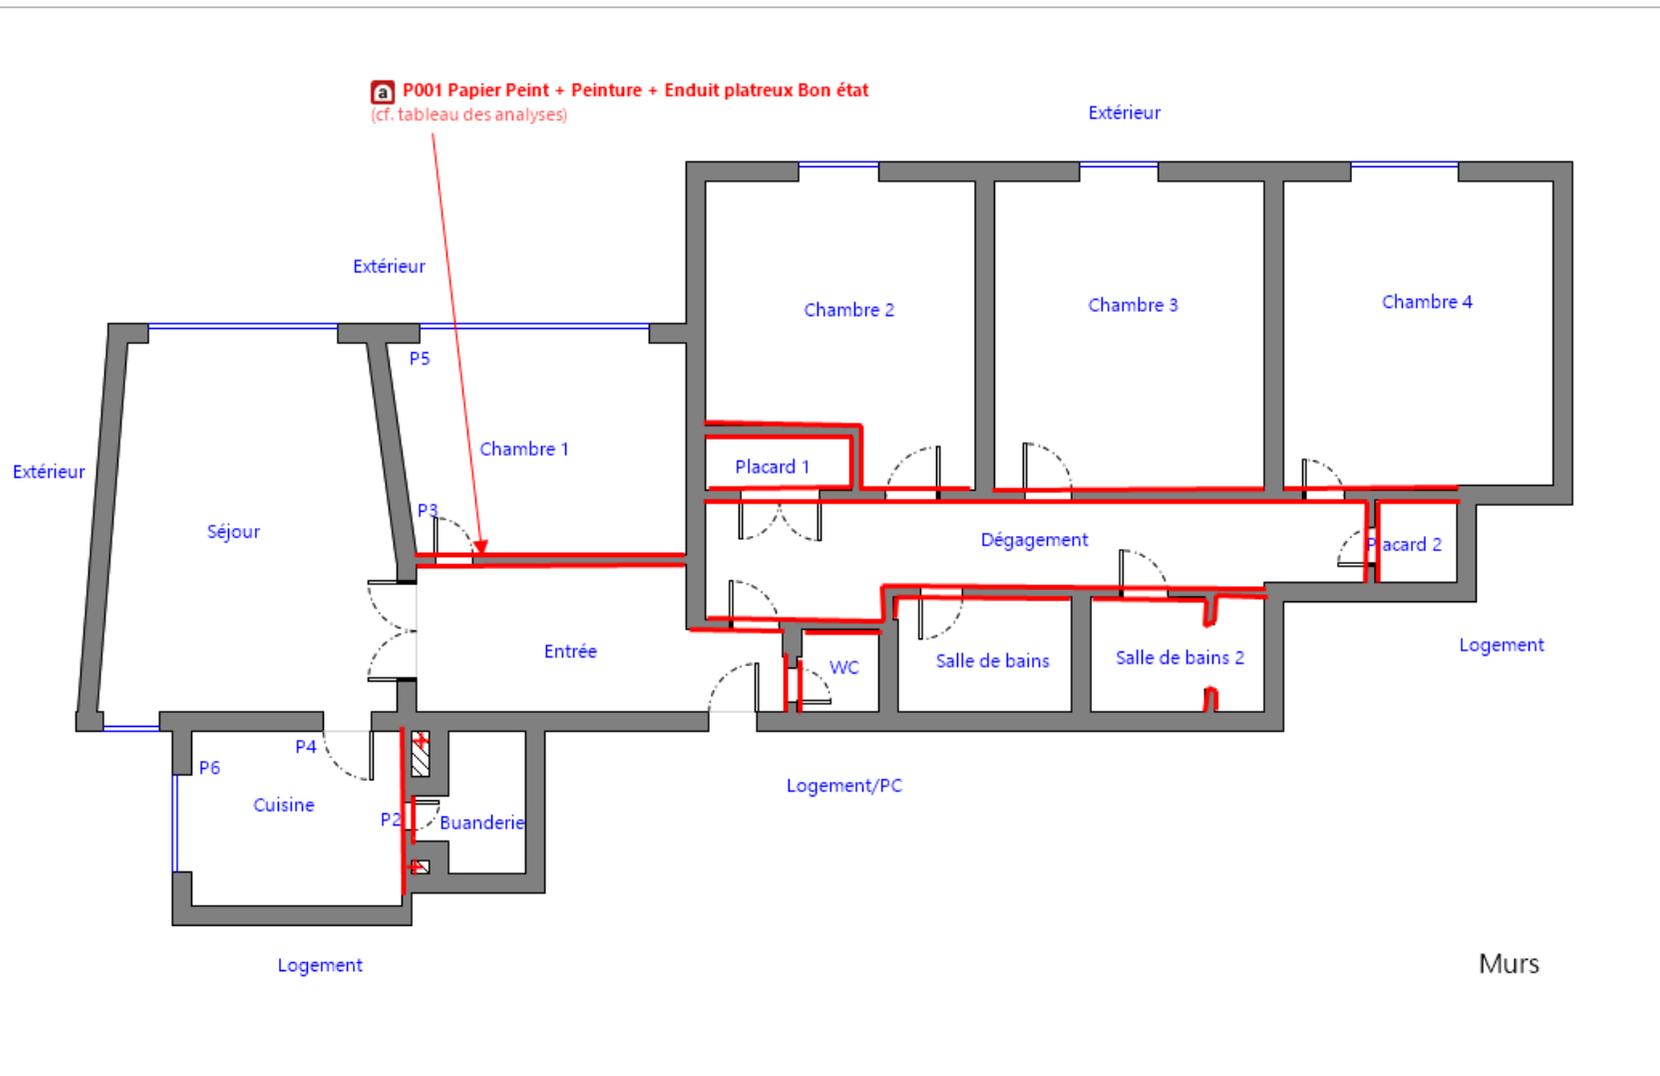
ZPSO	Niveau	Localisation	Zone	Description du prélèvement réalisé	Estimatif des quantités
ZPSO001	9ème étage 1	Entrée; Chambre 1; Chambre 2; Chambre 3; Chambre 4; Placard 1; Placard 2; Dégagement; Buanderie; Cuisine; Salle de bains; Salle de bains 2; WC	Cloison	<p><u>Analyse : P001</u>            - Phase 2 Matériau fibreux de type papier peint (blanc) ; matériau de type système d'enduit peinture (brillant) (beige) ; matériau semi-dur de type plaque (plâtreux) (marron) (Présence d'amiante)</p> <p><u>Analyse : P002</u>            - Phase 2 Matériau de type maillage de fibres et liant (blanc) ; matériau de type système d'enduit peinture (vert) ; matériau semi-dur de type plâtre (blanc) (Absence d'amiante)</p> <p>- Phase 3 Matériau semi-dur de type plâtre (blanc) (Absence d'amiante)</p>	90m <sup>2</sup>
