Repérage Amiante Avant Travaux

Numéro de dossier : MA2112040178
Date d'intervention : 06/12/2021

62LAH0903
17 AVENUE MARECHAL JUIN
77000 MELUN
Porte 3 ; Etage 9EME

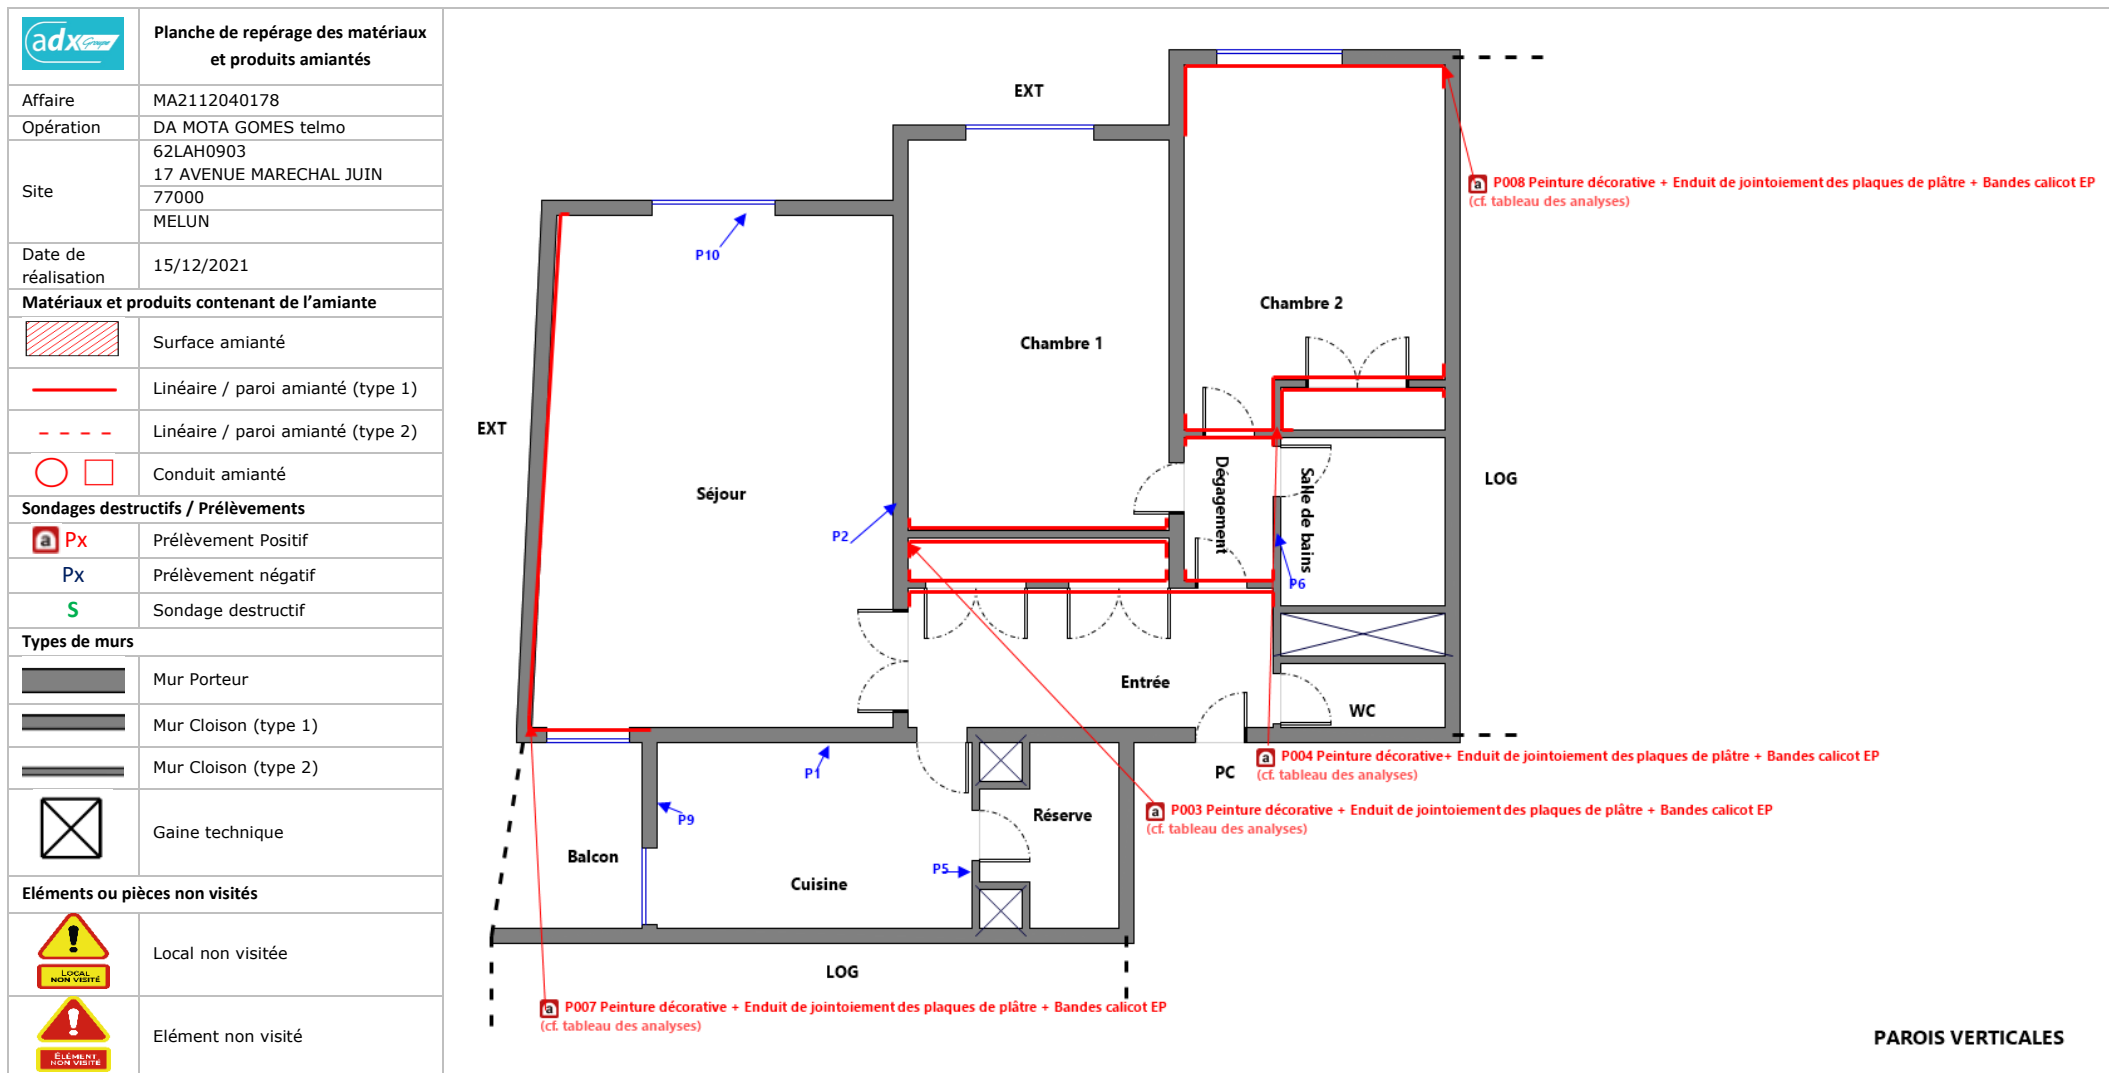
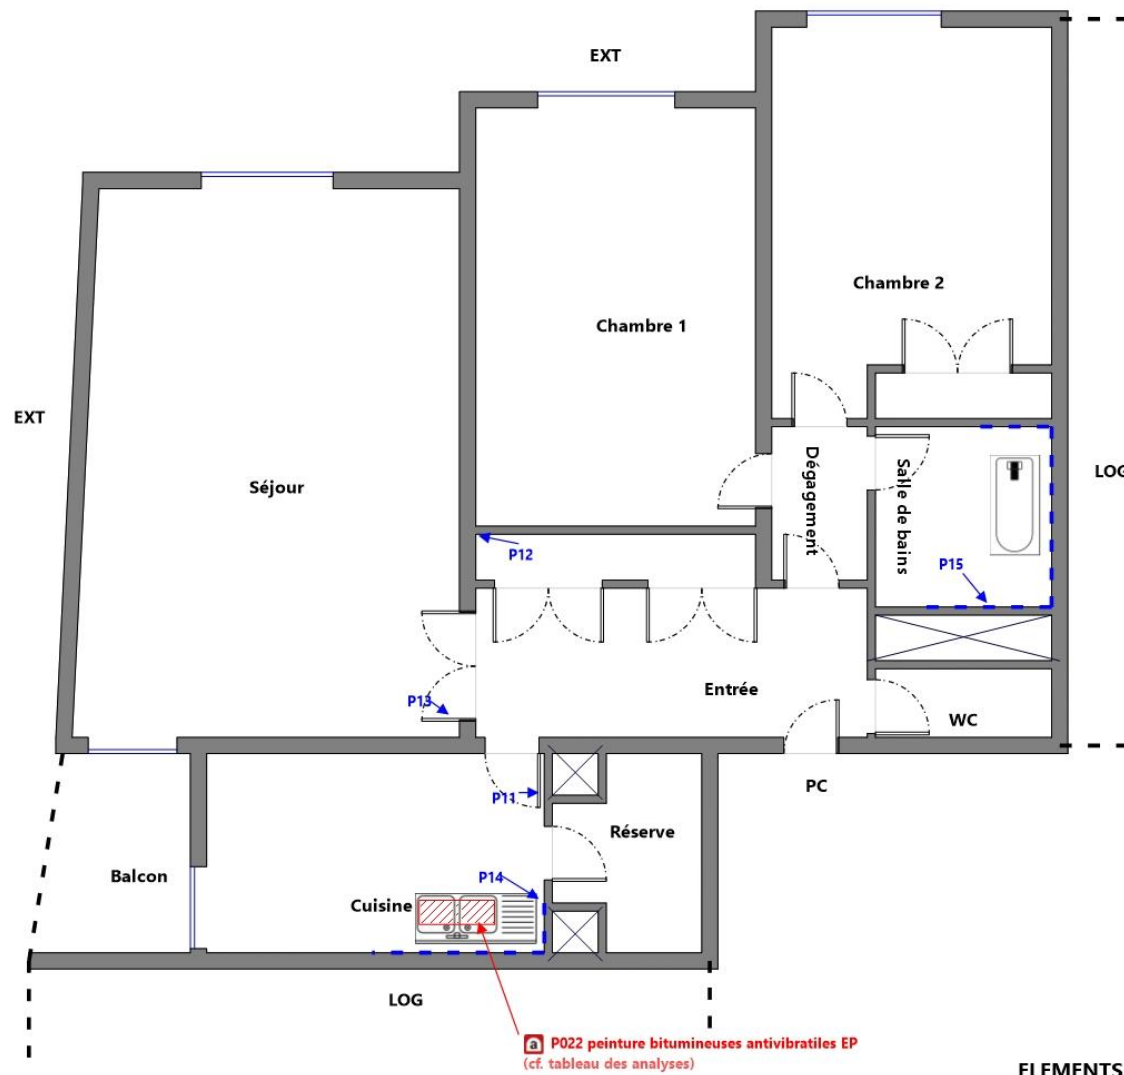
ZPSO013	9ème étage Porte 3	Cuisine	Sous évier	<p>Analyse : P022</p> <ul style="list-style-type: none"> - Matériau souple bitumineux (noir) (Présence d'amiante) 	1m2
