Rapport de Repérage des matériaux et produits contenant de l'amiante avant réalisation de travaux dans un immeuble bâti

Numéro de dossier : MA2311198794
Rapport édité le : 24/01/2024

5 rue CLAUDE Bernard (62LAI0601)
77000 MELUN
Bat. N/A, cage :AI; Etage 6; Porte 2

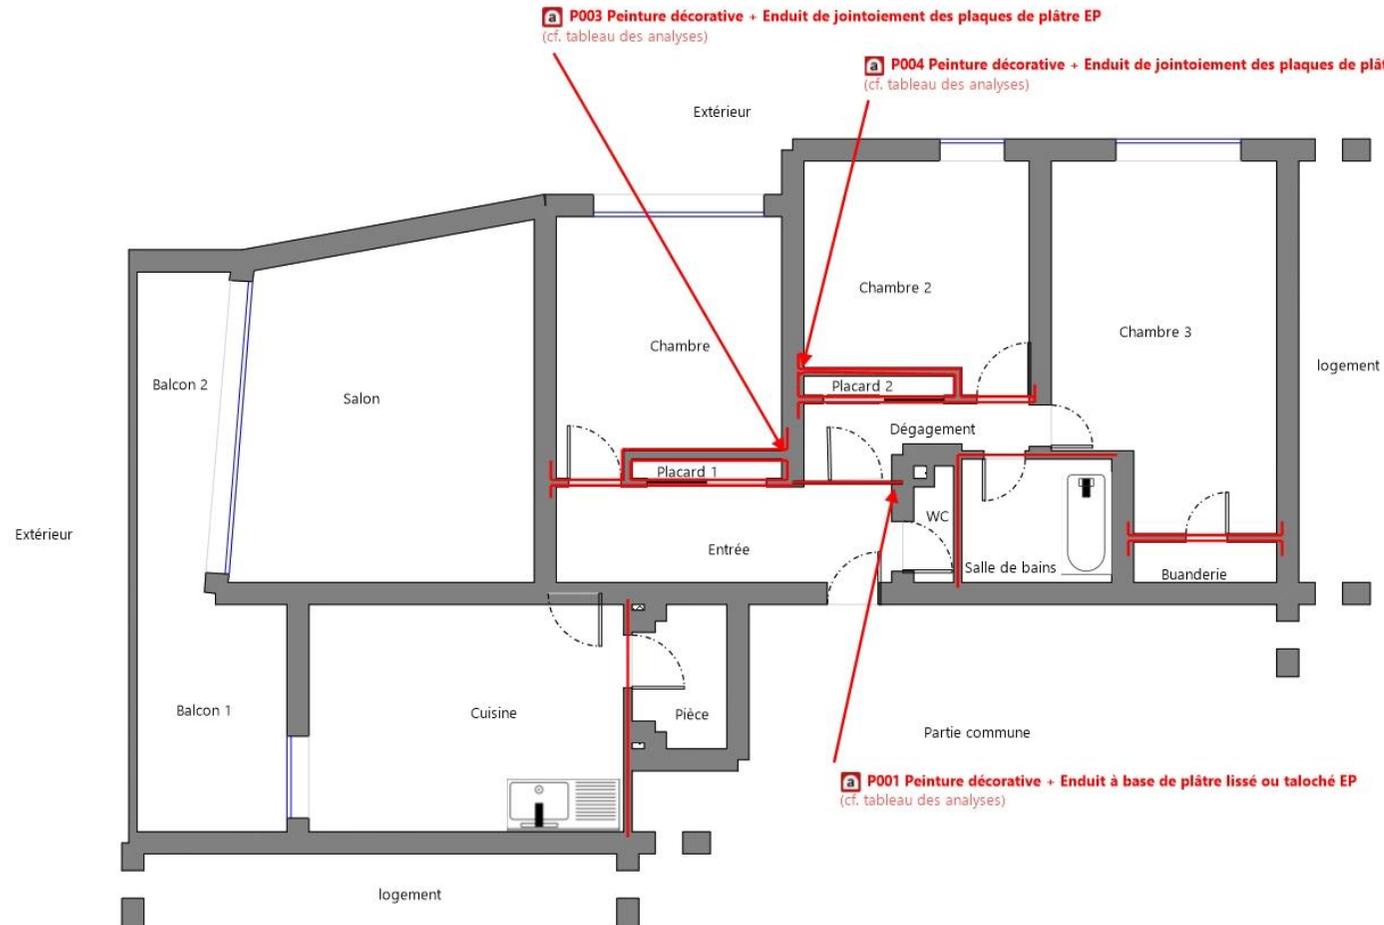
6ème Etage Mur

ZPSO	Niveau	Localisation	Zone	Description du prélèvement réalisé	Surface indicative
ZPSO001	6ème étage	Entrée; Cuisine; Pièce; Dégagement; Salle de bains; WC	Cloison	<u>Analyse : P001</u> - [Met] Peintures multiples en vrac non séparable + enduit plâtreux blanc en vrac non séparable (Présence d'amiante) <u>Analyse : P002</u> - [Met] Peintures multiples en vrac non séparable + enduit plâtreux blanc en vrac non séparable (Absence d'amiante)	20m2
ZPSO002	6ème étage	Chambre; Placard; Placard 2; Chambre 2; Buanderie	Cloison	<u>Analyse : P003</u> - [Met] Peinture non séparable + enduit plâtreux blanc + papier peint non séparable + matériau beige non séparable (Présence d'amiante) <u>Analyse : P004</u> - [Met] Papier peint non séparable + enduit plâtreux beige non séparable + papier non séparable + matériau plâtreux blanc avec couche cartonnée non séparable (Présence d'amiante)	25m2
